Præstø Multicenter (Opført 2014 – Energimærke A) Tilstandsrapport

Vordingborg Kommune
5970-0260 Facilitetsundersøgelse
Rosagervej 37 – 4720 Præstø

04.07.2019

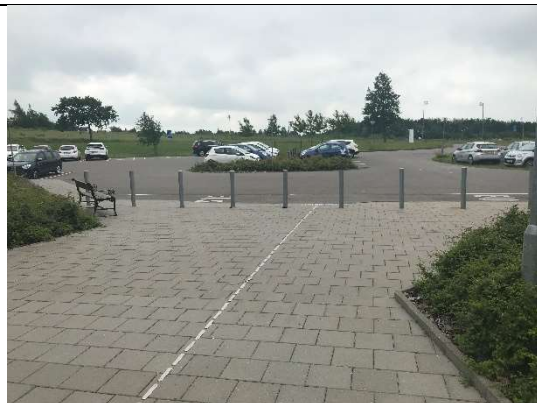
Billede nr. 01

Der er parkering i umiddelbar tilknytning til hovedindgangen. Parkeringsområdet er velbelyst og belægninger er i god stand. Der er niveaufri adgang frem til hovedindgangen, ligesom der er muligt at følge en sti rundt om hallen og benytte en indgang med adgang til omklædningsrum. Belægninger er udført med ledelinjer til hjælp for svagtseende. Området er velholdt og imødekommende.

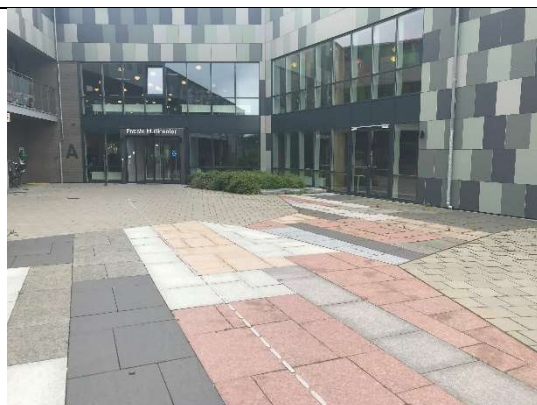
Billede nr. 02

For-området til hovedindgangen er velholdt og i god stand.

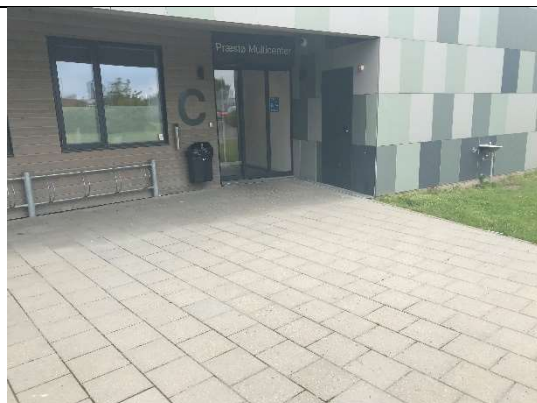
Billede nr. 03

Det er muligt at følge en sti rundt om hallen fra parkeringspladsen og benytte en indgang som fører direkte til omklædningsrummene.

Området er i god stand og velholdt.

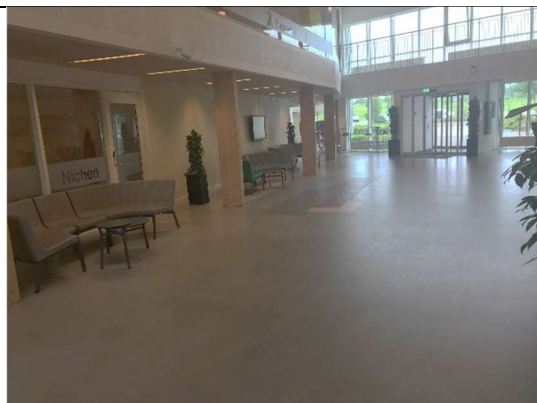
Billede nr. 04

Fra hovedindgangen er der adgang til foyer med cafeteria, adgang til haller. Området er lyst, åbent og med store glaspartier som tillader masser af dagslys.

Fra foyer er det muligt at følge aktiviteter i både hallen og spring-hallen.

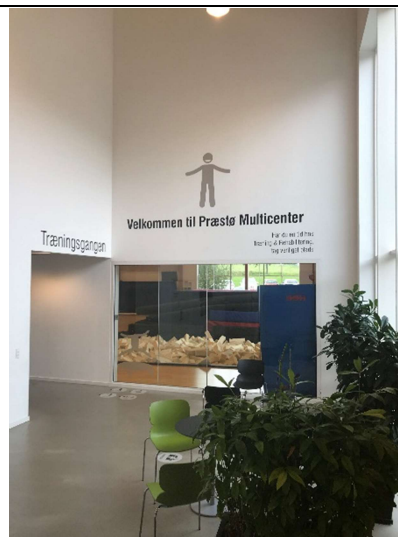
Billede nr. 05

Foyer er godt skiltet og der er gode muligheder for at orientere sig om aktiviteter i hallen facilitetens forskellige områder.

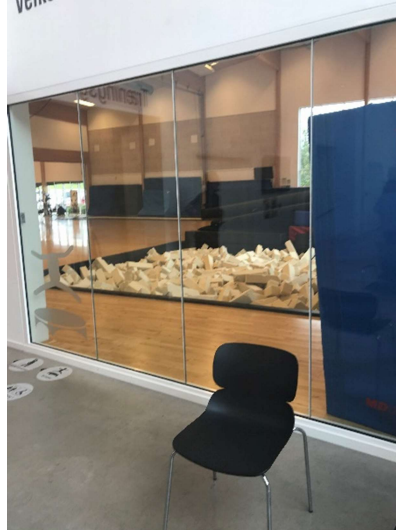
Billede nr. 06

Rig mulighed for at følge aktiviteter i hallen.

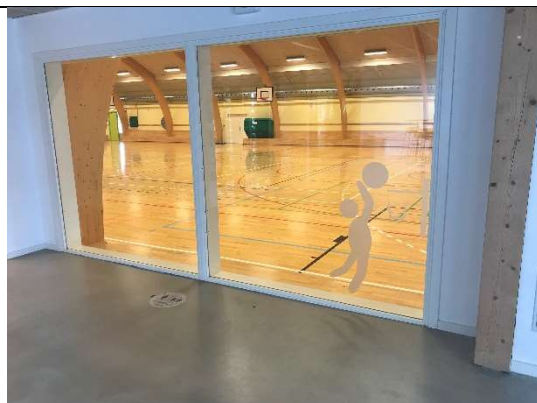
Billede nr. 07

Tekst:
Rig mulighed for at følge aktiviteter i hallen.

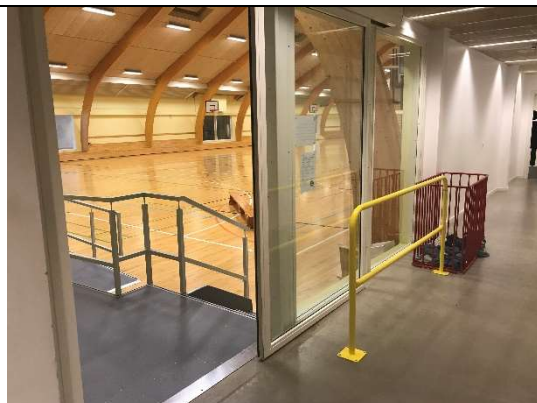
Billede nr. 08

Tekst:
Adgang til hal fra fordelingsgang ved omklædningsrum.

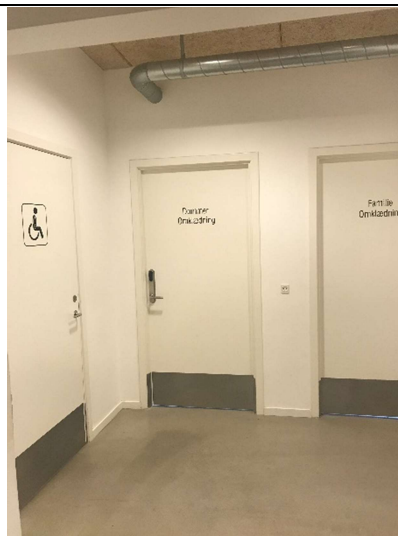
Billede nr. 09

Tekst:
Området ved omklædningsrum er godt skiltet og det er nemt at orientere sig.

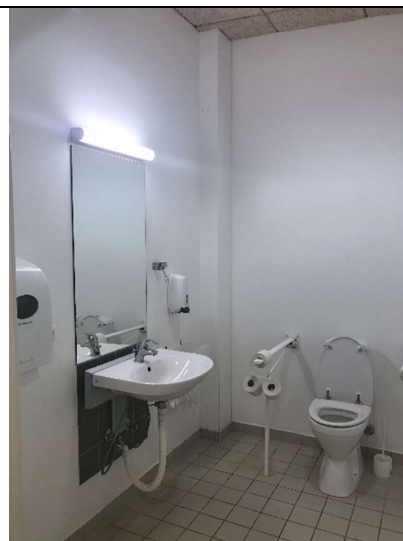
Billede nr. 10

Tekst:
Der er handicap toilet i faciliteten.

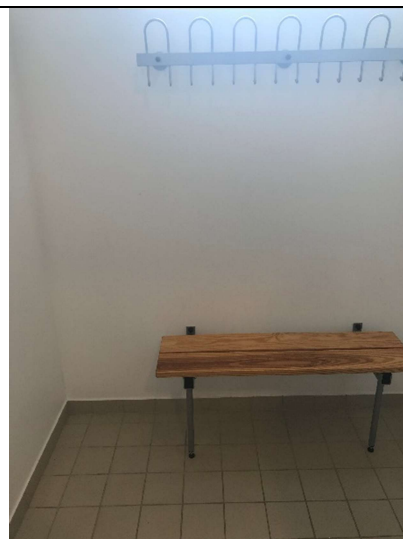
Billede nr. 11

Tekst:
Der er gode forhold i dommeromklædningen

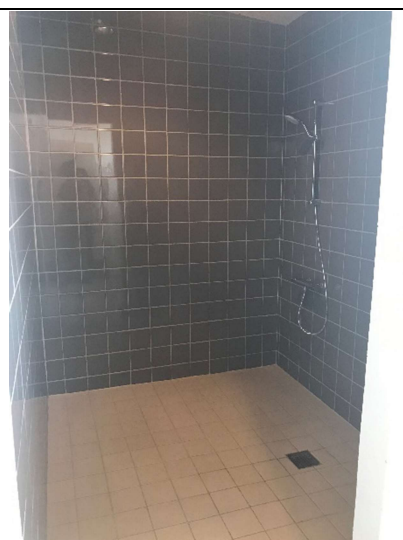
Billede nr. 12

Tekst:
Der er gode forhold i dommeromklædningen

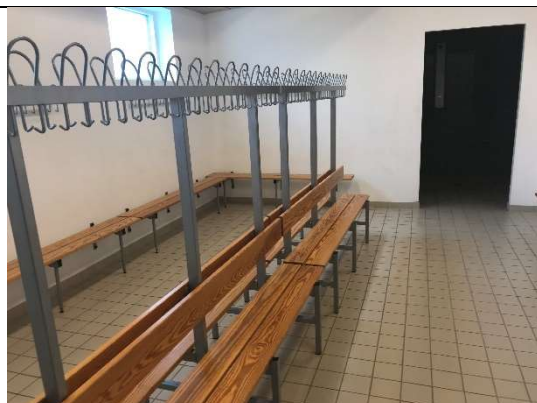
Billede nr. 13

Tekst:
Omlædningsrum er i god stand, lyse og rummelige med gode dagslysforhold.

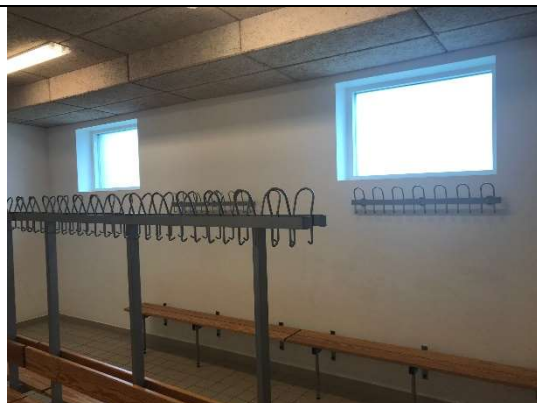
Billede nr. 14

Tekst:
Omlædningsrum er i god stand, lyse og rummelige med gode dagslysforhold.

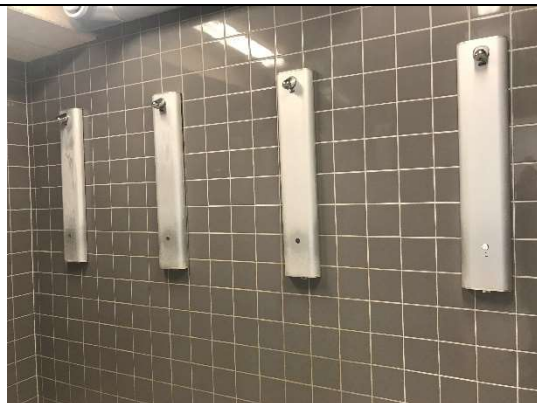
Billede nr. 15

Omkleedningsrum er i god stand og velholdte. Der er diverse småting som kræver vedligehold, blandt andet fastgørelse af brusearmaturer. Vedligeholdsopgaverne er vurderet i den lette ende og derfor ikke økonomiseret i denne rapport.

Tekst:
Brusearmaturer trænger til vedligehold. Flere sidder løst på væggen og bør fastgøres.

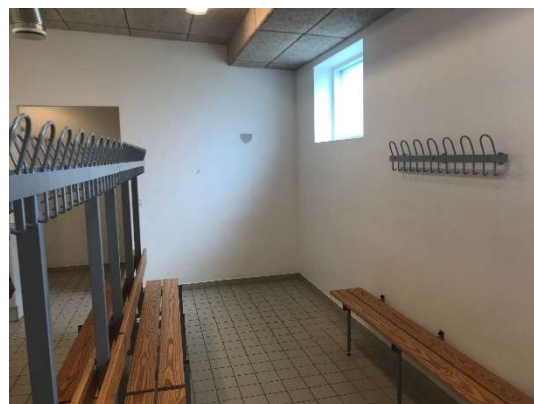
Billede nr. 16

Der er enkelte brugsmærker på overflader som trænger til udbedringer og malerbehandling.

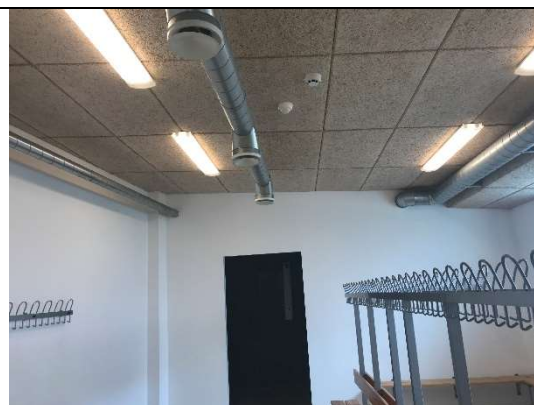
Billede nr. 17

Der er ingen bemærkninger til indeklimaet i omklædningsrummene.

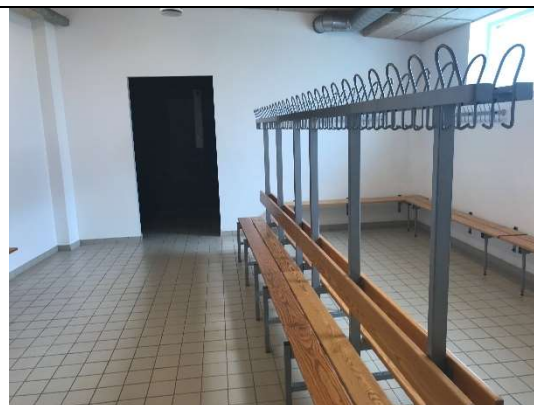
Billede nr. 18

Omkleedningsrum er i god stand, lyse og rummelige med gode dagslysforhold.

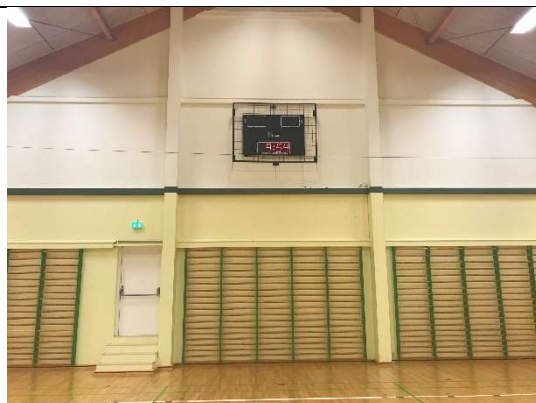
Billede nr. 21

Hallen er i god stand og velholdt.

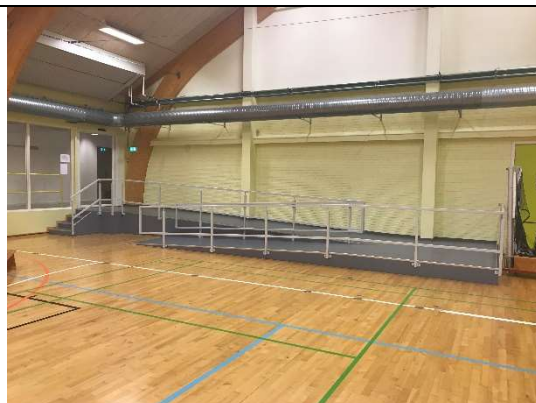
Billede nr. 23

Fra hallen er der niveaufri adgang til omklædningsrum. Niveauforskellen er udlignet via en rampe.

Ventilationsrør på væggen i hallens ende kun beskyttet af et net der kan trækkes til og fra. Det er tvivlsomt om nettet yder tilstrækkelig beskyttelse, selv når det er trukket for. Af hensyn til risikoen for beskadigede rør ved eksempelvis boldspil i hallen kan der monteres en fastbeskyttelse foran ventilationsrør.

Opsætning af fast gitter foran ventilationsrør.

I alt kr. 150.000,00

Tekst	Økonomi – ekskl. moms	Prioritet
Opsætning af fast gitter foran ventilationsrør.	150.000,00 kr.	●
Parklamper på stisystem til skole.	128.000,00 kr.	●
Ialt	278.000,00 kr.

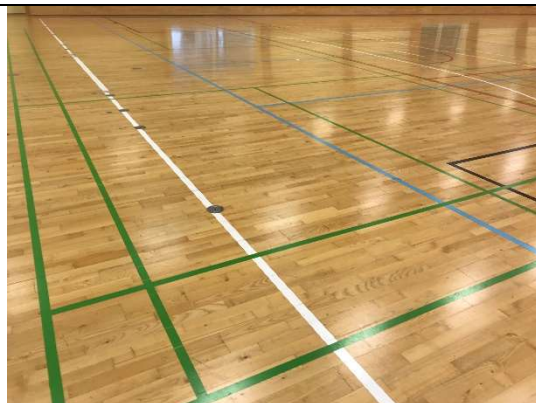
Billede nr. 24

Gulv i hal er i god stand og vedligeholdt.

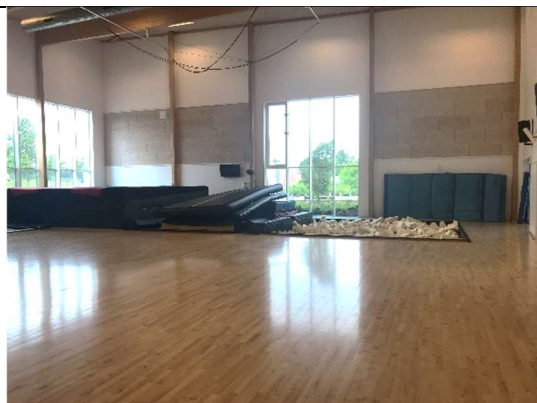
Billede nr. 25

Tekst:
Springhallen med grav er i god stand og vedligeholdt. Der er gode dagslys forhold i hallen.

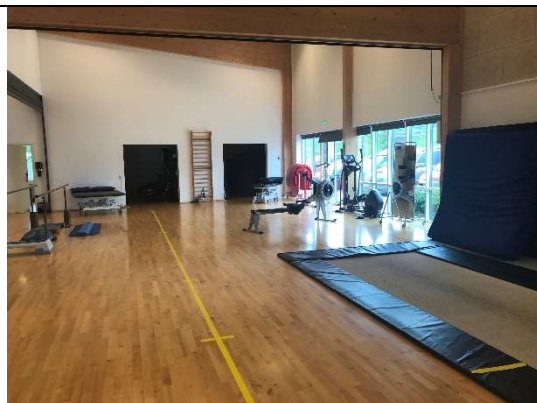
Billede nr. 26

Tekst:
I forbindelse med springhallen er der gode træningsfaciliteter.

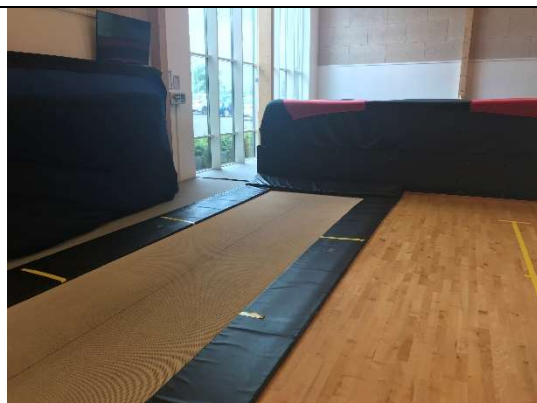
Billede nr. 28

Tekst:
Springhallen er i god stand og vedligeholdt. Der er gode dagslys forhold i hallen.

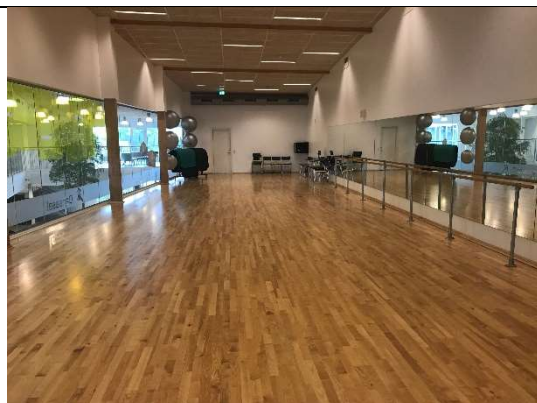
Billede nr. 29

Der er gode og lyse forhold til dans i faciliteten.

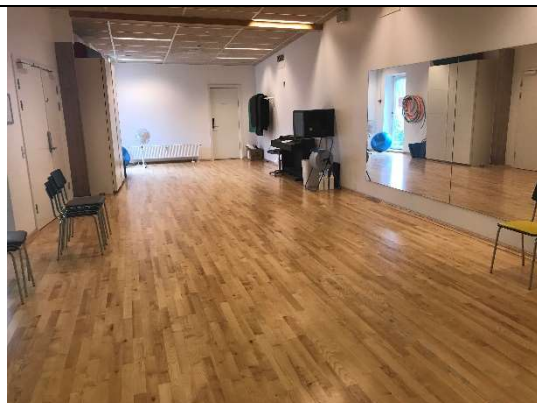
Billede nr. 30

Der er ligeledes gode forhold til yoga og lignende i faciliteten.

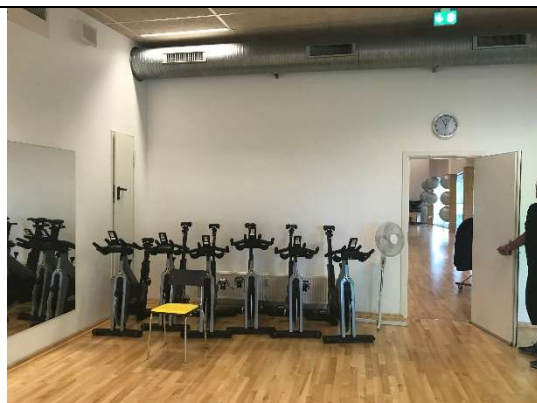
Billede nr. 31

Spinning

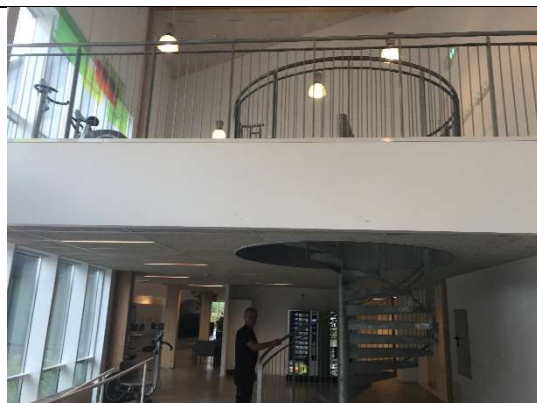
Billede nr. 32

Fra foyer er det muligt at gå op på et åbent repos, hvor der er adgang til træningslokaler for dans, yoga og spinning.

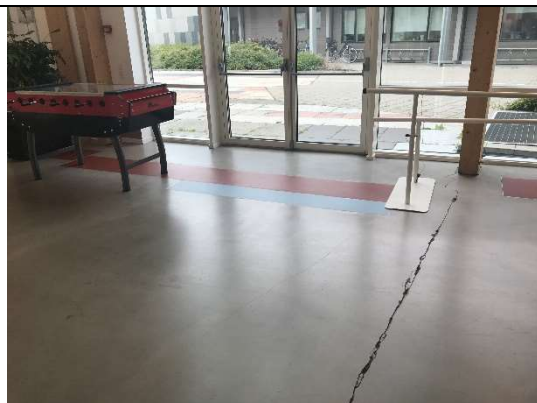
Billede nr. 33

Der er flere steder med revnedannelser i støbte gulve. Revner skyldes formentlig manglende dilatationsfuge. Revner skal udbedres.

Garantisag overfor entreprenør?

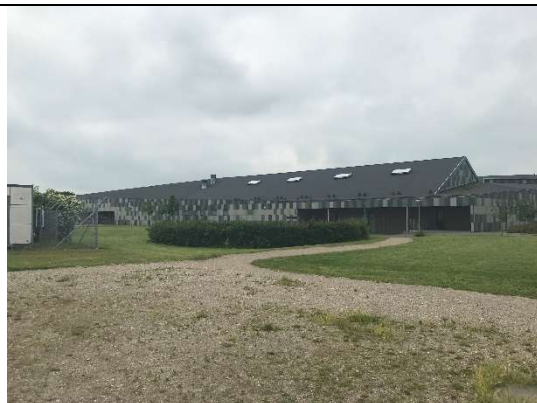
Billede nr. 34

Fra multihallen er der via et stisystem adgang til Præstø skole. Det bør overvejes at opsættes lamper for belysning af området.

16 parklamper á 8.000,00kr

I alt kr. 128.000,00
