Kastruphallen (Opført 1992 – Energimærke C) Tilstandsrapport

Vordingborg Kommune
5970-0260 Facilitetsundersøgelse
Sct. Clemensvej 27
4760 Vordingborg

04.07.2019

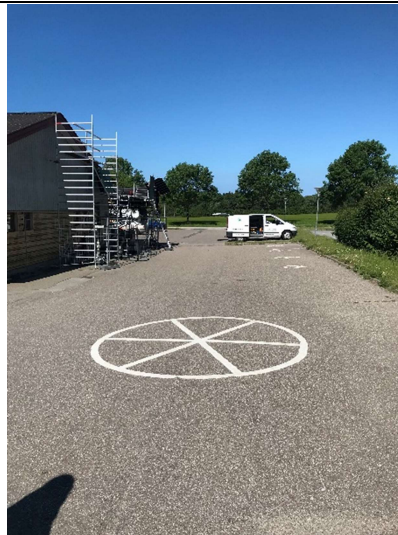
Billede nr. 01

Asfaltbelægningen på parkeringspladsen er i rimelig stand og vurderes tilstrækkeligt belyst.

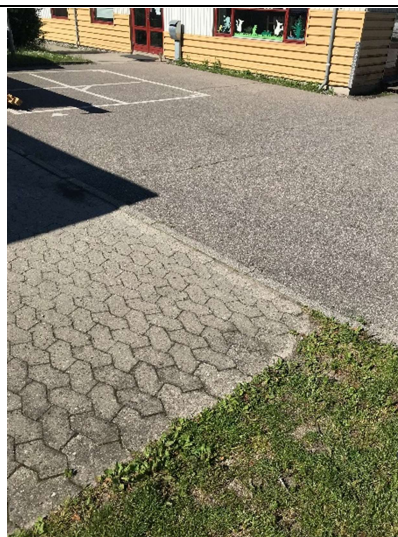
Billede nr. 02

Der er niveaufri adgang fra parkeringspladsen, via sti med belægningssten og frem til hovedindgang.

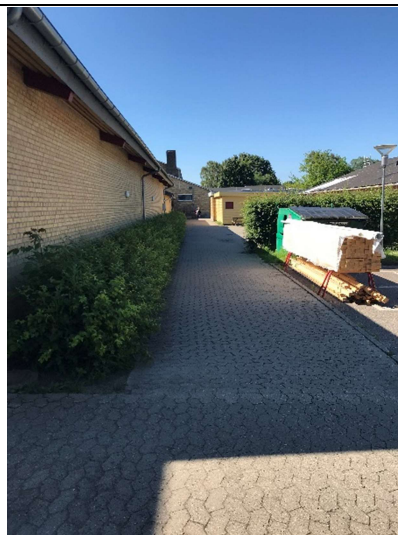
Billede nr. 03

Sti fra parkeringsplads til hovedindgang er intakt og godt velholdt. Stien vurderes ligeledes tilstrækkelig belyst.

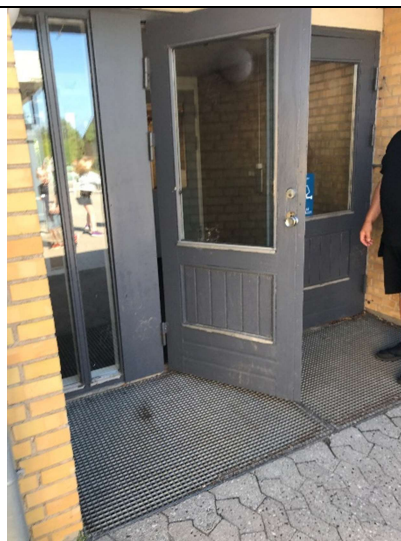
Billede nr. 04

Der er niveaufri adgang ved hoveddøren til faciliteten. Der kan med fordel installeres et dørtryk, til hjælp for kørestolsbrugere.

Etablering af dørtryk I alt kr. 10.000,00

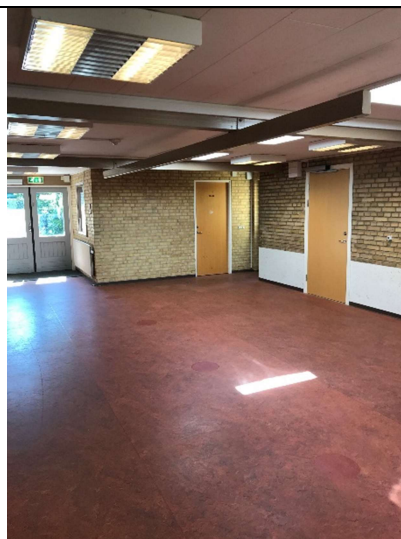
Billede nr. 05

Fra foyer er der adgang til omklædningsfaciliteter, hal, cafeteria, handikaptoilet.

Området vurderes i rimelig stand og velholdt.

Belysningen kan med fordel skiftes til LED belysning

Udskiftning til LED belysning. I alt kr. 50.000,00

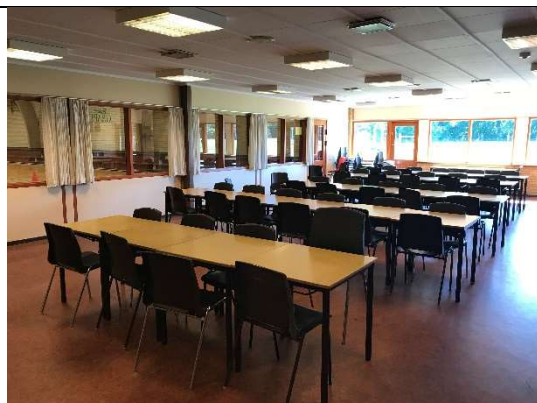
Billede nr. 06

Fra kantine er der god mulighed for at følge aktiviteter i hallen.

Kantine er af ældre dato, men vurderes i god stand.

Belysning kan med fordel skiftes til LED belysning

Udskiftning til LED belysning. I alt kr.80.000,00

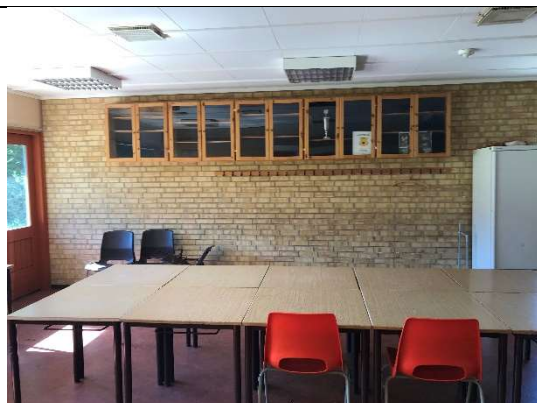
Billede nr. 07

Tekst:
Inventar er af ældre dato, men vurderes i rimelig stand og velholdt..

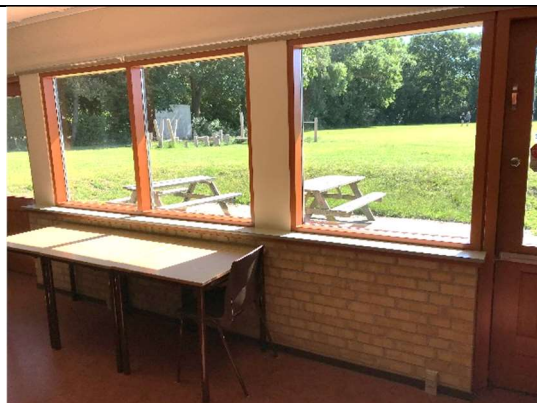
Billede nr. 08

Tekst:
Det anbefales vinduer og dør mod terrasse udskiftes til lavenergiklasse A 2020.
En udskiftning af vinduer og dør forventes at være rentabel indenfor 8-10 år.

Nye døre á kr. 20.000,00 I alt kr. 40.000,00

Nye vinduer á kr. 10.000,00 I alt kr. 40.000,00

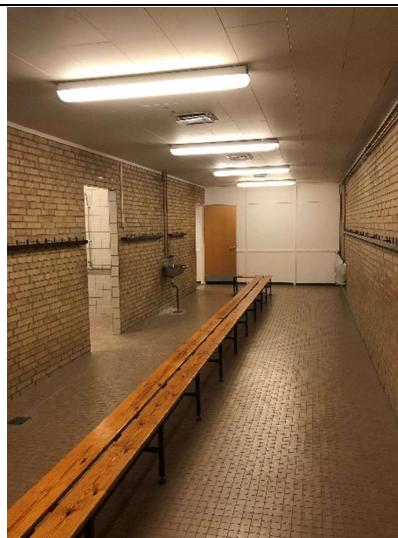
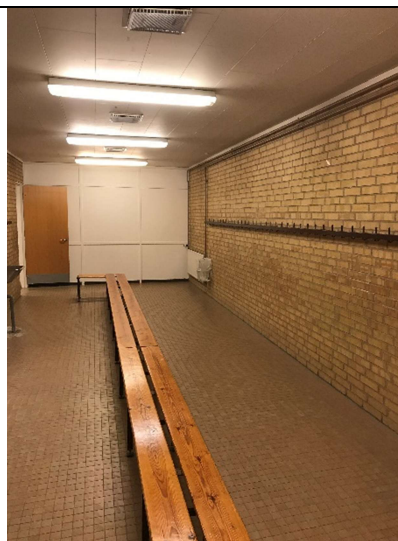
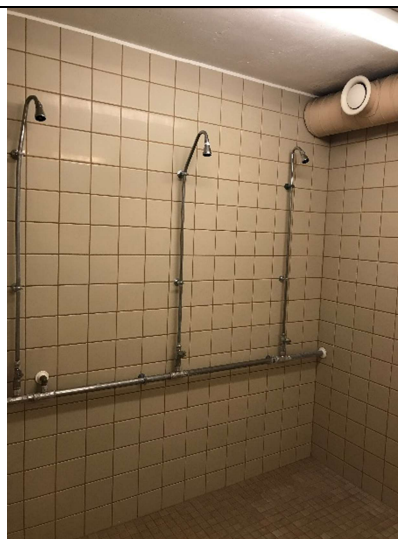
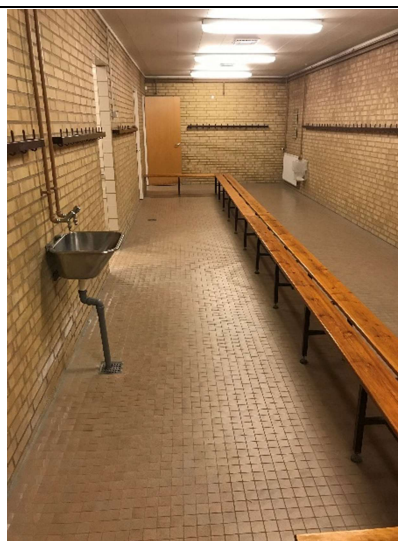
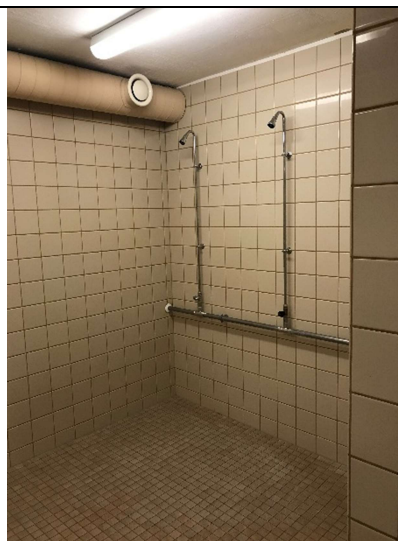
Tekst:
Omklædningsrum er af ældre dato og nedslidt, men vurderes dog velholdt i rimelig grad. Der må påregnes renovering indenfor en kortere årrække. Herunder nye overflader, udskiftning af belysningsarmaturer og ny sanitet. Såfremt installationer over loft tillader det, kan der monteres lystunnel/ovenlys som tillader dagslys i omklædningsrummene.

Gældende for begge omklædningsrum.
Nye overflader / inventar I alt kr. 1.000.000,00
Ledbelysning I alt kr. 100.000,00
Sanitet I alt kr. 400.000,00
Lystunnel I alt kr. 200.000,00

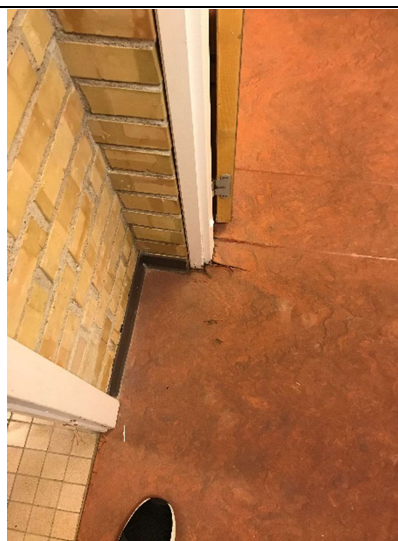
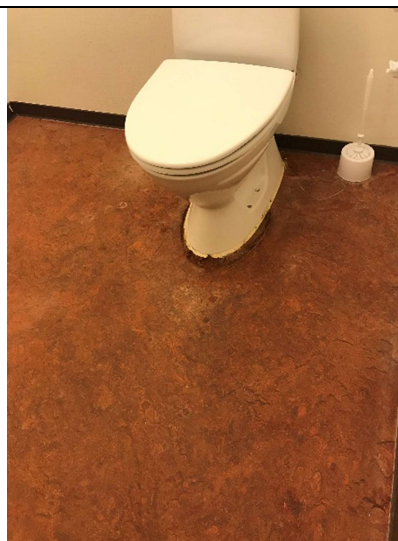
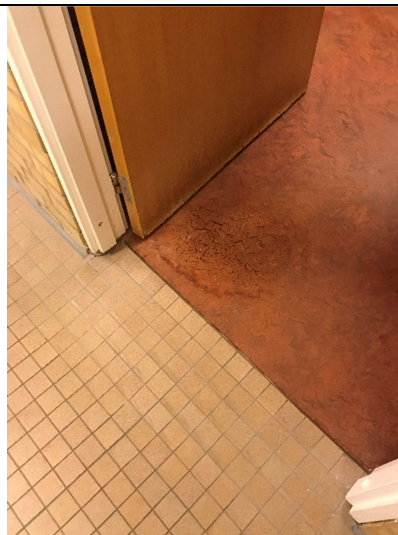
Tekst:
Gulve i sekundære områder og toiletter i forbindelse med omklædning er belagt med rød linoleum. Denne er flere steder beskadiget med sprækker og krakelerede overflader til følge. Det skal udbedres straks. Det bør undersøges nærmere, hvad årsag til skader er inden lægning af ny belægning.

Anslået 100m² á 800,00 I alt kr. 80.000,00

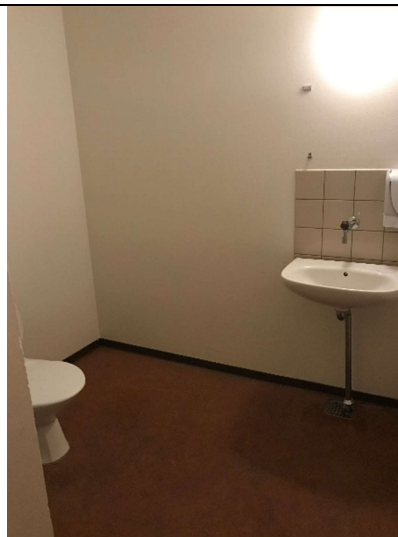
Billede nr. 14

Toiletter i forbindelse med omklædningsrum er nedslidt og må påregnes renoveret indenfor en kort årrække.

Gulvbelægning er dog i så dårlig stand at dette bør udbedres straks. (Se billede 12)

Nye overflader, sanitet og belysning I alt kr. 160.000,00

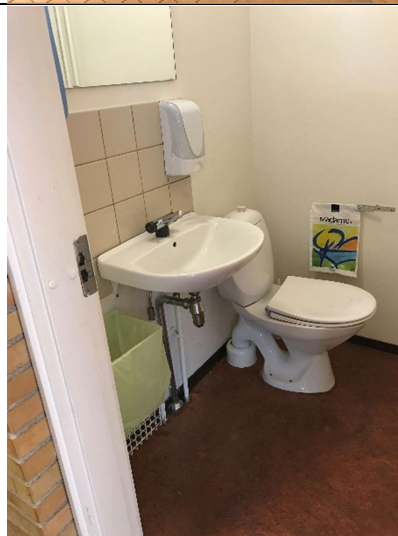
Billede nr. 18

Tekst:
Toiletter i forbindelse med omklædningsrum er nedslidt og må påregnes renoveret indenfor en kort årrække.

Gulvbelægning er dog i så dårlig stand at dette bør forbedres straks. (Se billede 12)

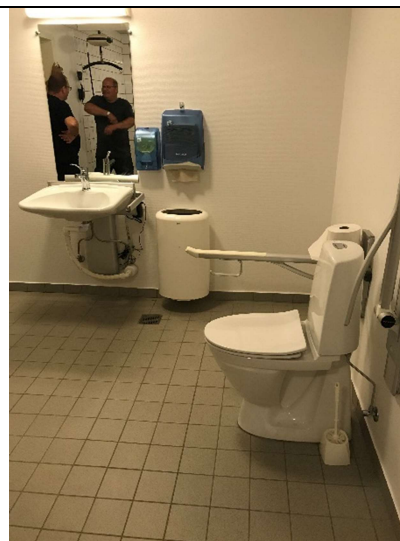
Billede nr. 19

Tekst:
I forbindelse med foyer er der etableret et ny handikaptoilet / bad.
Det er vurderet i god og velholdt stand.

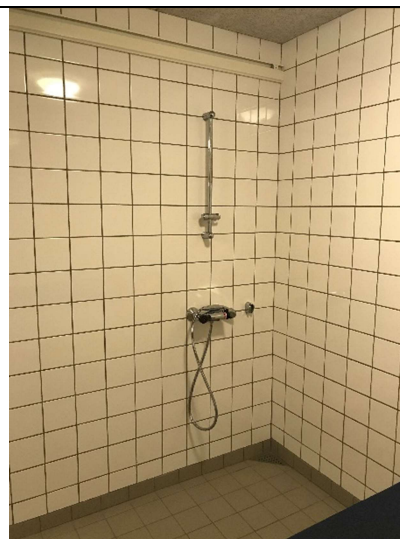
Billede nr. 20

Tekst:
I forbindelse med foyer er der etableret et ny handikaptoilet / bad.
Det er vurderet i god og velholdt stand.

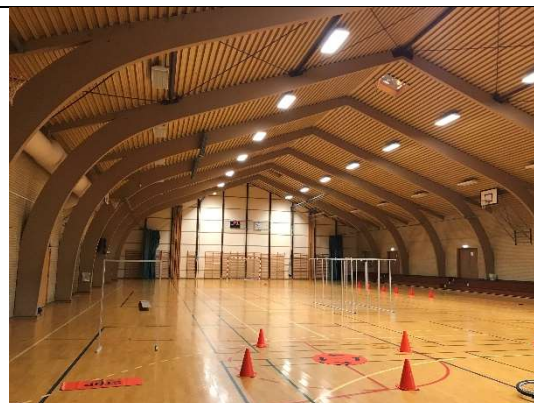
Billede nr. 21

Tekst:
Hallen vurderes til at være i rimelig stand og velholdt.

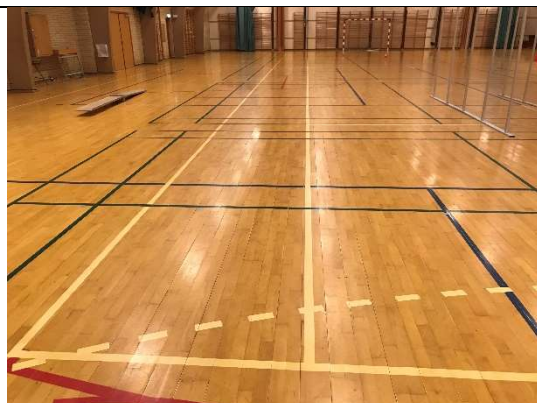
Billede nr. 22

Tekst:
Gulv i hal er lettere slidt, men vurderes i rimelig stand og velholdt.

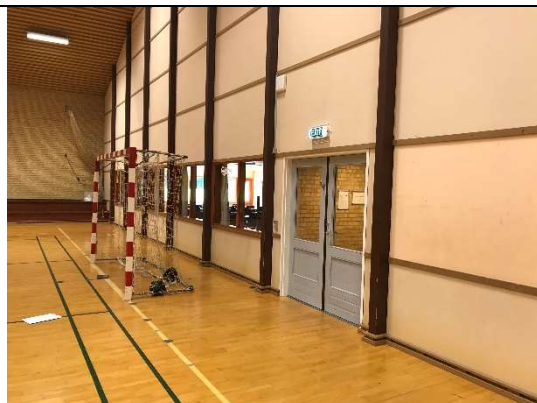
Billede nr. 23

Tekst:
Det er muligt at følge aktiviteter i hallen fra cafeteria.

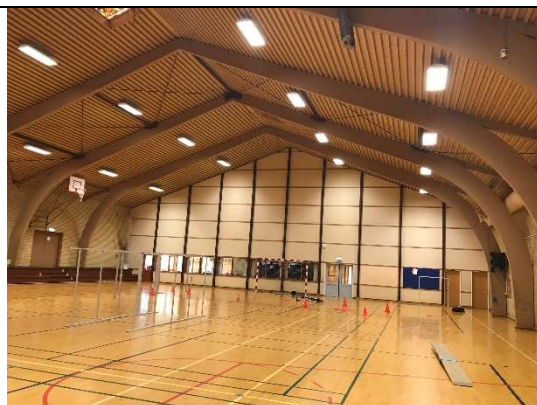
Billede nr. 24

Tekst:
Der er direkte adgang til hallen fra omklædningsrum, samt der er adgang til foyer fra hallen.

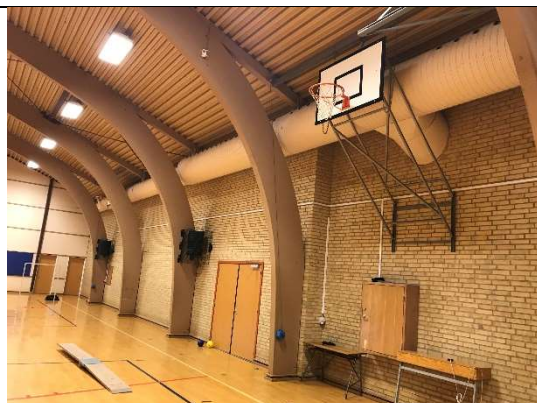
Billede nr. 25

Branddøre i hallen til det fri er af ældre dato, de vurderes velholdte.
Branddør i hal mod teknikrum er af ældre dato og trænger til vedligehold / udskiftning

Ny branddør mod teknikrum. I alt kr. 25.000,00

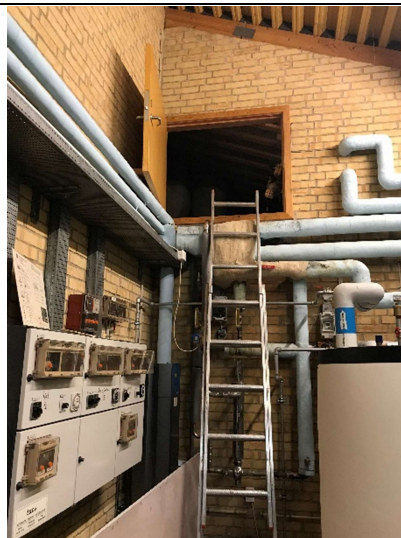
Billede nr. 26

Der bør etableres en fast adgangsvej fra teknikrum til installationer over loft.

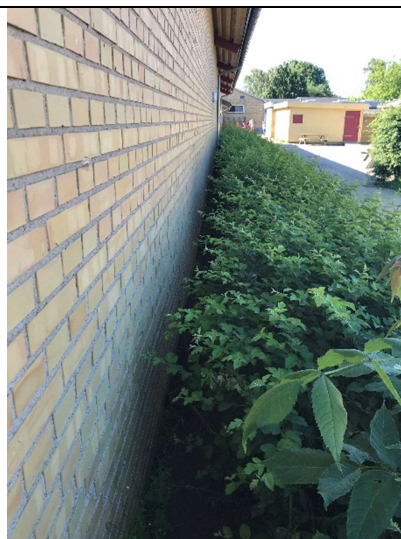
Billede nr. 27

Bevoksning op ad bygning holder på fugten i de tildækkede byggematerialer samt skjuler eventuelle skader.
Det anbefales at der friholdes 0,6m mellem bygning og beplantning.

Anslået I alt kr. 26.000,00

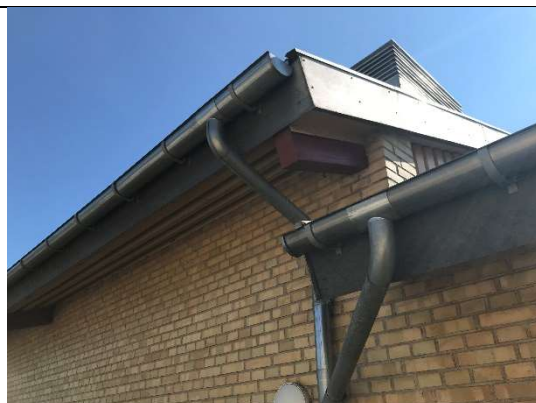
Billede nr. 28

Tekst:
Stern, vindskede og spær-ender vurderes i rimelig stand. Der er dog enkelte steder hvor den trænger til udbedringer og malerbehandling.

Anslået 100m á 650,00 kr. I alt kr. 65.000,00

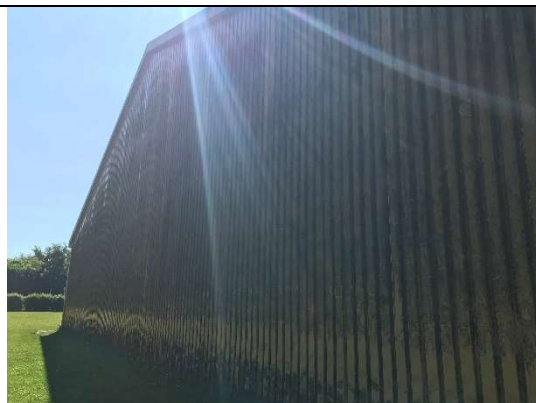
Billede nr. 29

Tekst:
Gavlbeklædning er nedslidt og med begrænset restlevetid. Beklædningen er flere steder bulet

Anslået 250m² á 900kr I alt kr. 225.000,00

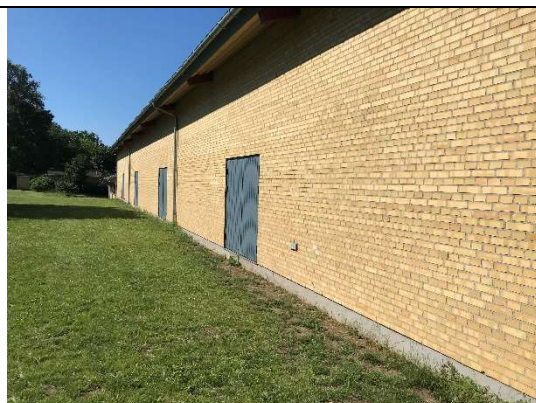
Billede nr. 30

Tekst:
Der er ikke niveaufri adgang fra hallen via branddøre til det fri. Terræn bør lokalt hæves og sikre niveaufri adgang.

Etablering af niveaufri adgang til terræn ved 3 stk. branddøre. 3stk ramper udført i belægningssten á 6.000,00

I alt kr. 18.000,00

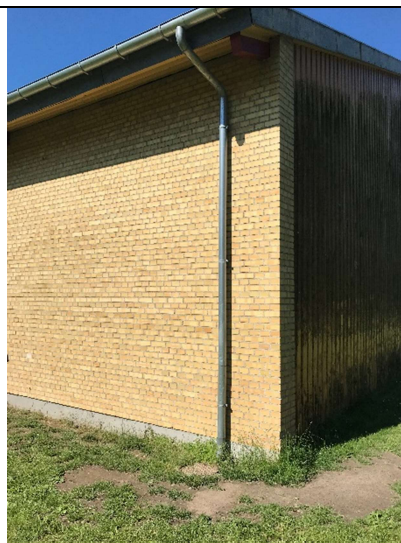
Billede nr. 31

Tekst:
Nedløb er udført som hærværkssikrede.

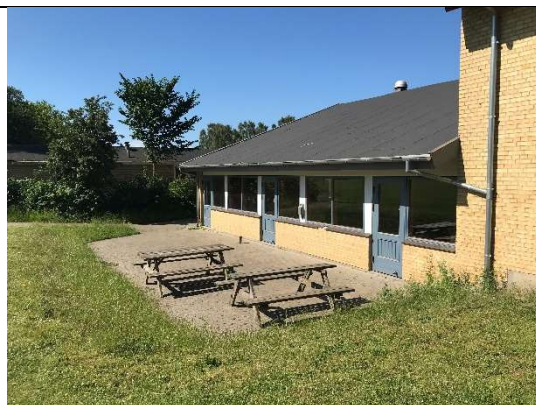
Billede nr. 32

Tekst:
Tagbeklædning over omklædning, cafeteria og hal vurderes i rimelig stand.
Det vurderes der samlet er 100mm isolering på klimaskærmen.

Efterisolering på tag inkl. udskiftning af ovenlys
I alt kr.1.800.000,00
