Vintersbøllehallen Tilstandsrapport

Vordingborg Kommune
5970-0260 Facilitetsundersøgelse
Bakkebøllevvej 6 – 4760 Nyråd

03.05.2019

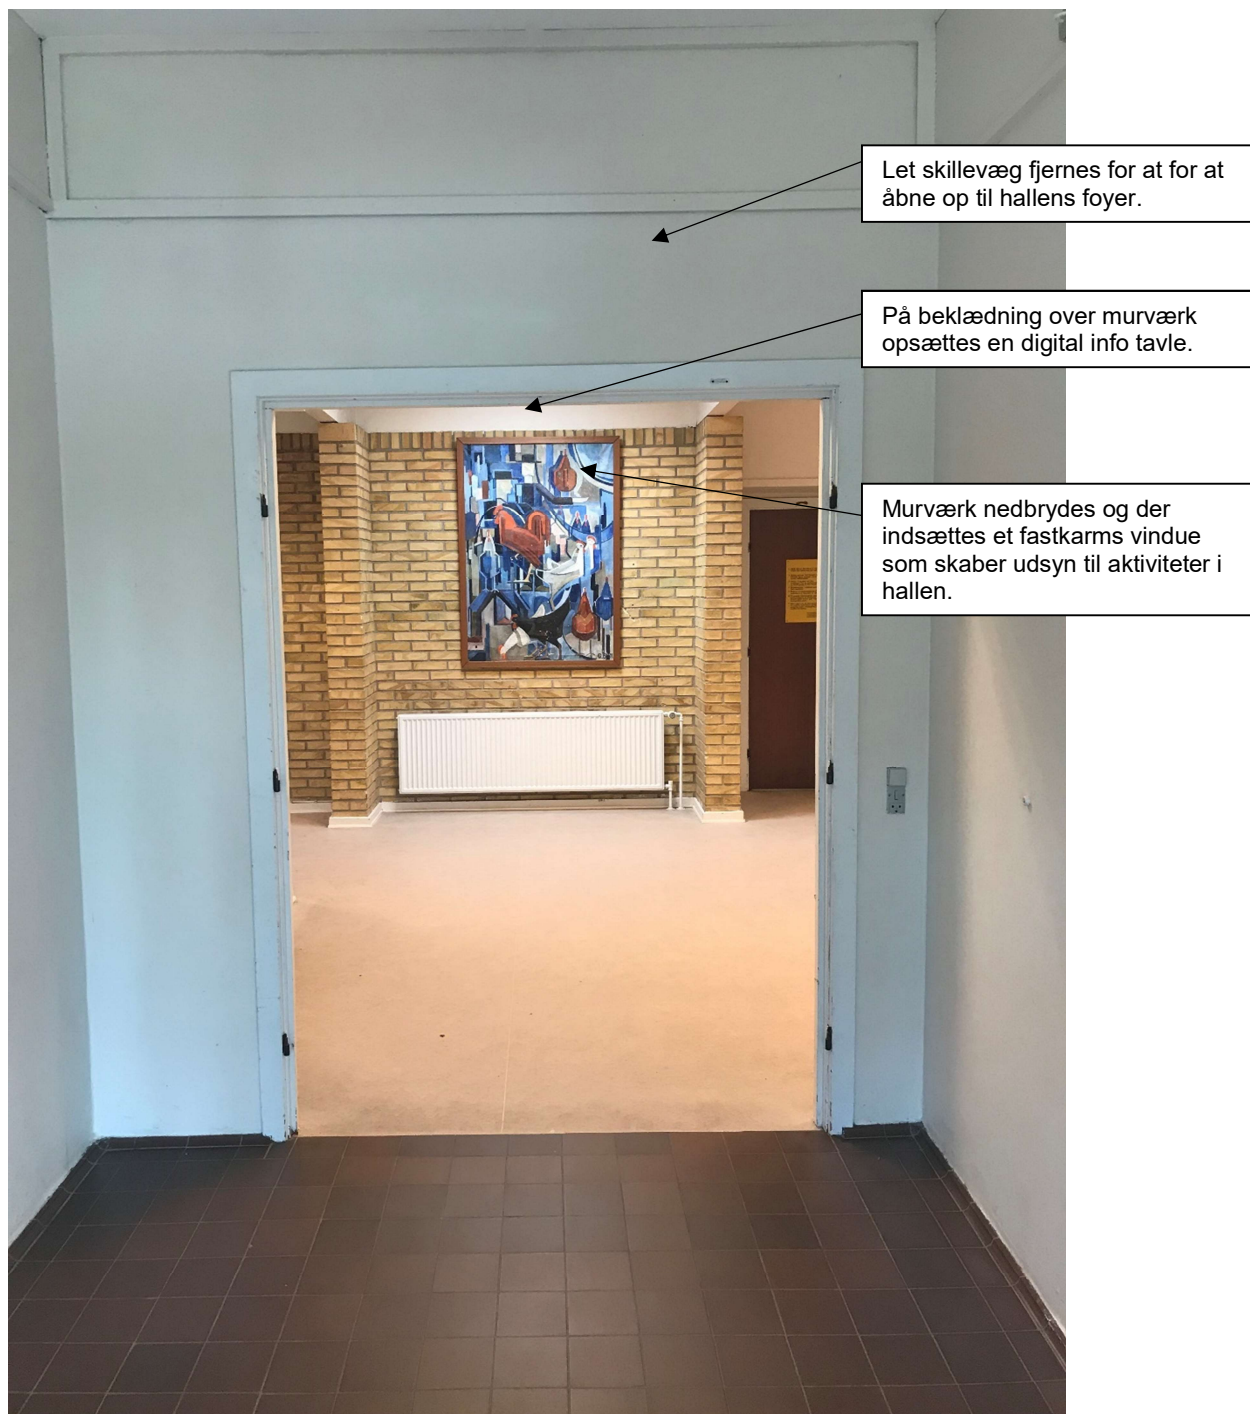
Nuværende hovedindgang

Adgangen gennem hovedindgangen til hallen er med begrænset udsyn og information.

Området er godt vedligeholdt, trods materialer er af ældre dato. Det anbefales at den lette skillevæg mellem entre og foyer fjernes for at åbne området op. Derudover bør der udføres supplerende skiltning af hallens øvrige arealer, for nem orientering og der kan opsættes infoskærm for hurtig orientering af aktiviteter i hallen, samt omklædningsrum. For at kunne følge aktiviteter i hallen anbefales det på udvalgte steder at nedbryde murværk og montere vinduer som vil give mulighed for at se til hallen fra foyer og cafeteria.

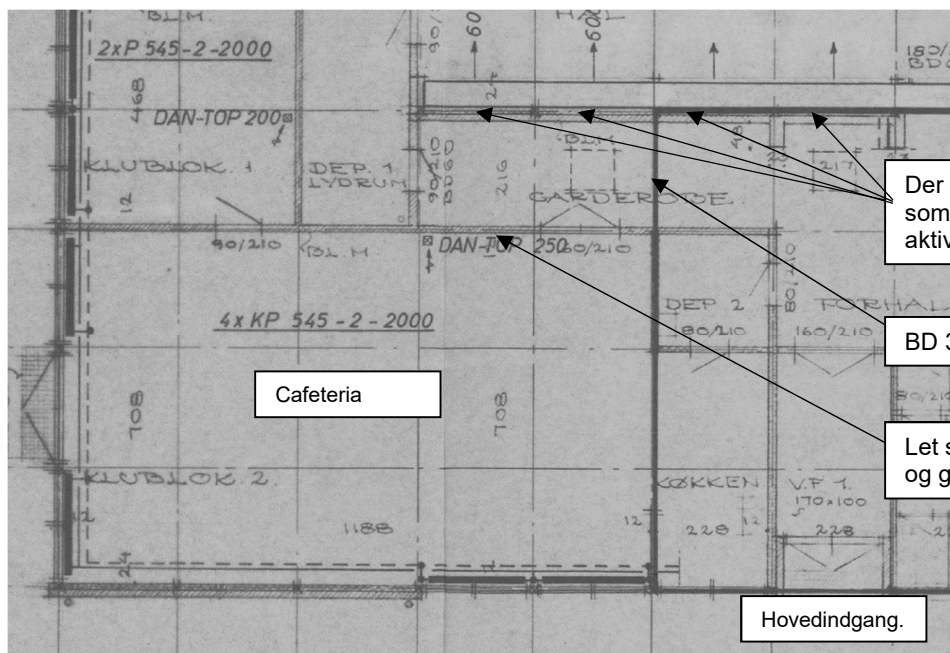
Det er ikke muligt at følge med i aktiviteter i hallen fra hverken kantine eller foyer.

Der indsættes fire faste vinduer, som gør det muligt at følge med i aktiviteter i hallen.

BD 30 glasdør opsættes.

Let skillevæg mellem cafeteria og garderobe nedlægges.

Såfremt det ønskes at åbne op for dette, kan garderoben i forbindelse med kantine nedlægges og skillevæggen herimellem fjernes. Ved at indsætte vinduer i væggen mellem kantine og hallen kan der skabes et frit udsyn fra kantine til hallen. Forlænger man rækken af vinduer, vil det tillige være muligt at orientere sig om aktiviteter i hallen fra hallens ankomstråde / foyer.

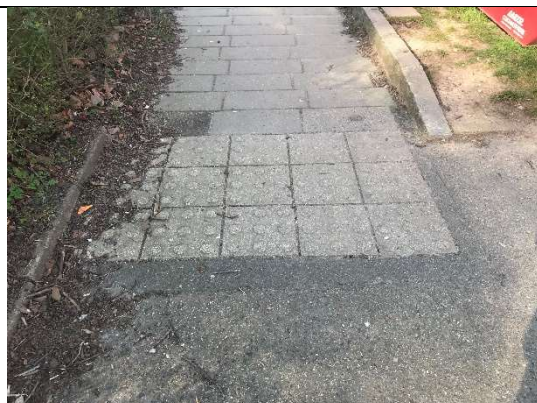
Billede nr. 04

Fra parkeringsarealet fører en lille sti ned til hallen. Der er stor niveauforskel, og skiftende belægninger, heraf områder med taktile belægninger.

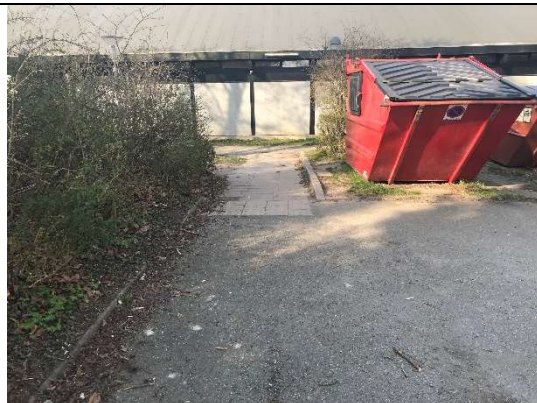
Billede nr. 05

Fra parkeringsarealet fører en lille sti ned til hallen. Der er stor niveauforskel, og skiftende belægninger, heraf områder med taktile belægninger. Det kan anbefales at gøre stiforløbet mere indbydende.

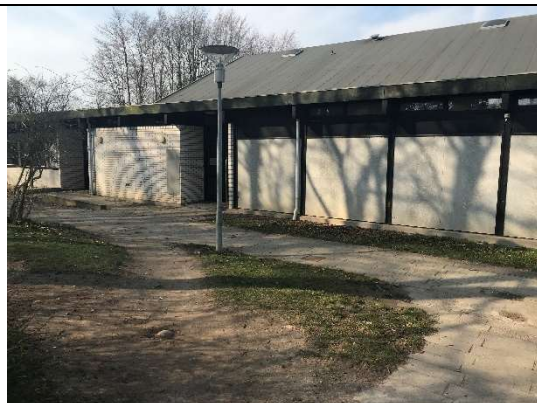
Billede nr. 06

Fra parkeringsarealet fører en lille sti ned til hallen. Der er stor niveauforskel, og skiftende belægninger, heraf delvis taktile belægninger.

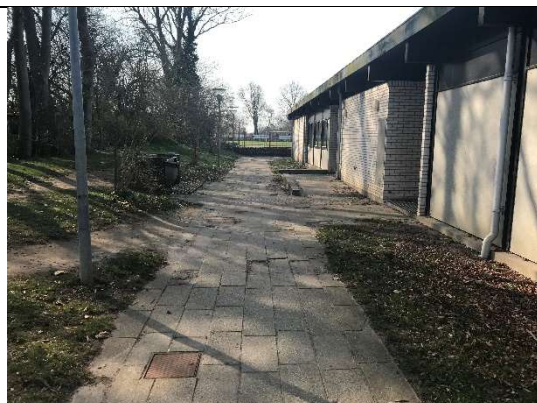
Billede nr. 07

Belægninger ved hallen er i ringe stand.
Generelt vurderes områder med belægninger i ringe stand med sætninger, niveauspring, og ødelagte fliser.
Det anbefales at belægninger udbedres.

Opretning af eksisterende belægning
300m² á 300kr I alt kr. 90.000,00

Ny belægning
300m² á 500kr I alt kr. 150.000,00

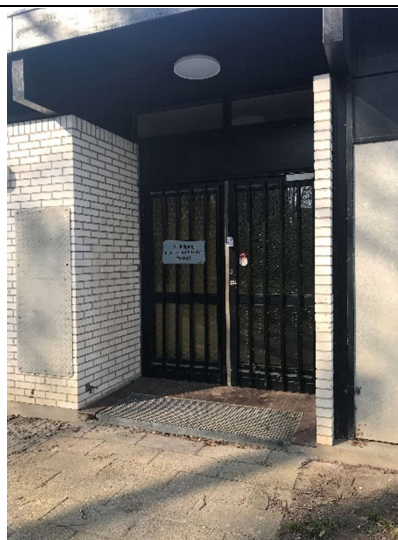
Billede nr. 08

Sekundær adgang til hallen er uden niveaufri adgang. Dørparti vurderes i rimelig stand og velholdt.
Det vurderes en udskiftning af dørparti vil være rentabel indenfor 10 år.

Nyt dørparti. I alt kr. 25.000,00

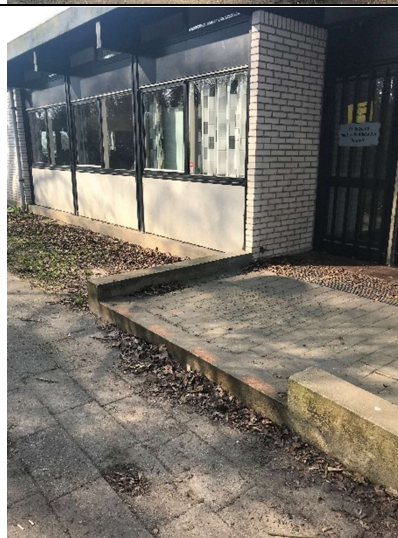
Billede nr. 09

Adgang til hallen er udført med rampe for niveaufri adgang og dørtryk. Dørparti vurderes i rimelig stand og velholdt.
Repos og område foran rampe er udført med taktile belægninger. Der bør dog suppleres med en håndliste på væggen langs rampen.
Såfremt øvrige belægningssten udskiftes, bør rampen udbedres og synliggøres.

Håndliste I alt kr. 5.000,00
Ny rampe I alt kr. 10.000,00

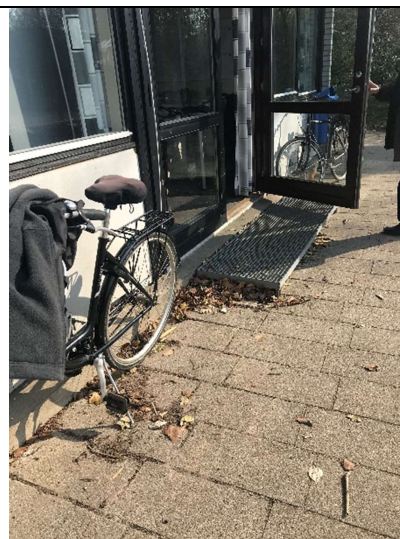
Billede nr. 10

Adgang fra cafeteria til boldbane er uden niveaufri adgang. Såfremt øvrig belægningssten udskiftes, bør der udføres niveau adgang.

Udføres niveaufri adgang i forbindelse med udbedringer af belægninger vurderes dette til ikke at have yderligere økonomisk konsekvens.

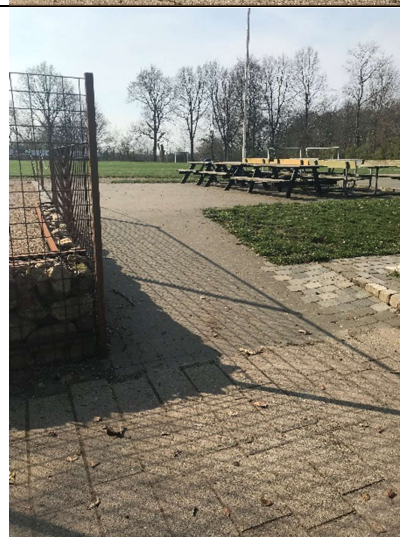
Billede nr. 11

Adgangsforhold fra hal/caferia er med stor niveauforskel. Rampen er udført med stor stigning.

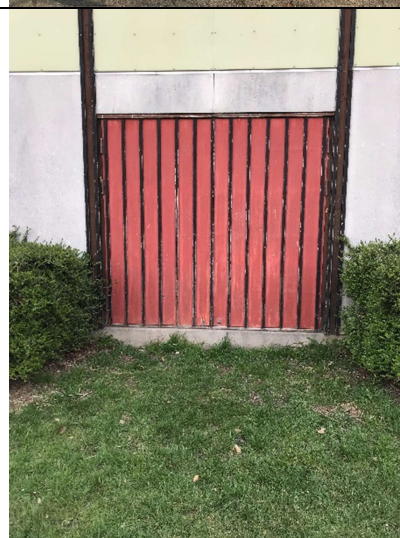
Billede nr. 12

Branddøre fra idrætshal på hallens sydside er i ringe stand og udført uden niveaufri adgang.

Niveaufri adgang på 3 branddøre. I alt kr. 36.000,00

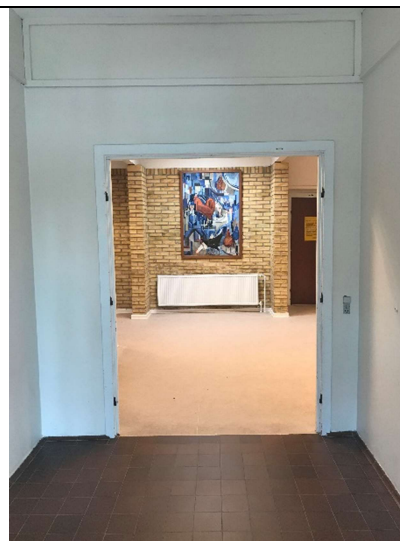
Billede nr. 13

Orientering fra hoveddør til foyer/hallen.
Der er generelt dårlige orienteringsforhold og skiltning. Det er ikke muligt at følge aktiviteter i hallen fra foyer / kantine.
Det anbefales at der på udvalgte steder i cafeteria og foyer skabes mulighed for udsyn til hallen ved at nedbryde murværk og montere vinduer. Der monteres BD30 branddør i glas mellem foyer og cafeteria

Samlet økonomi I alt kr. 250.000,00

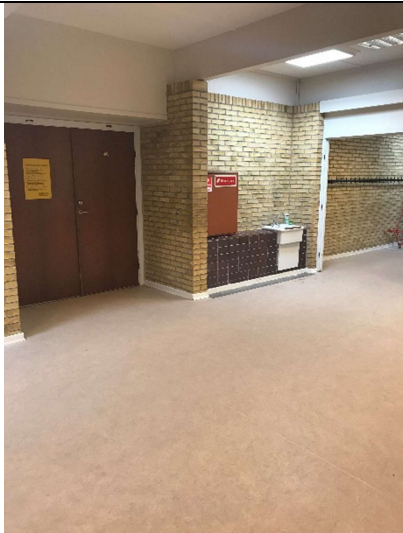
<p>Billede nr. 19</p> <p>Tekst: Adgangen til hallen set fra foyer. Der er generelt dårlige orienteringsforhold og skiltning. Det er ikke muligt at følge aktiviteter i hallen fra foyer / kantine.</p> <p>Økonomi:</p> <p>Supplerende skiltning anslået I alt kr. 30.000,00</p>

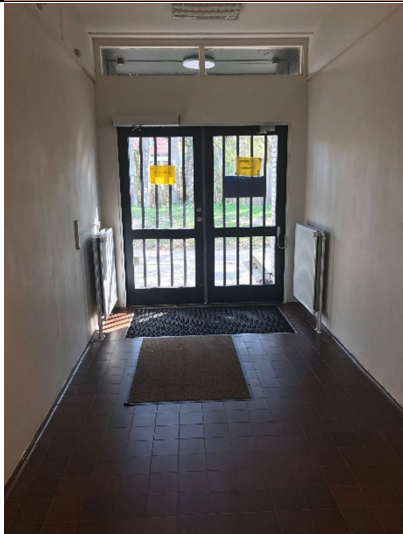
<p>Billede nr. 20</p> <p>Tekst: Hovedindgang set fra foyer. Der er monteret dørtryk. Det vurderes en udskiftning af dørparti vil være rentabel indenfor 10 år.</p> <p>Økonomi:</p> <p>Nyt dørparti. I alt kr. 25.000,00</p>

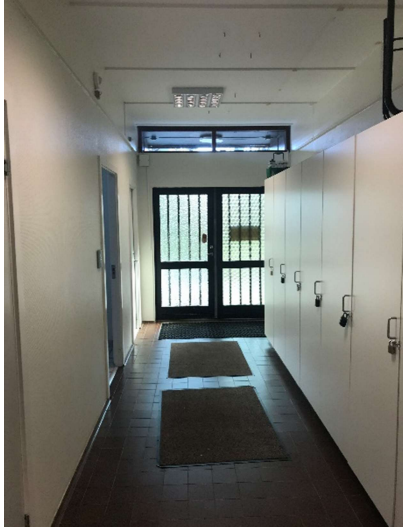
<p>Billede nr. 21</p> <p>Tekst: Sekundær adgang til hallen/omklædningsfaciliteter. Dette rum bruges af boldklubben til opbevaring. Det vurderes en udskiftning af dørparti vil være rentabel indenfor 10 år.</p> <p>Økonomi:</p> <p>Nyt dørparti. I alt kr. 25.000,00</p>

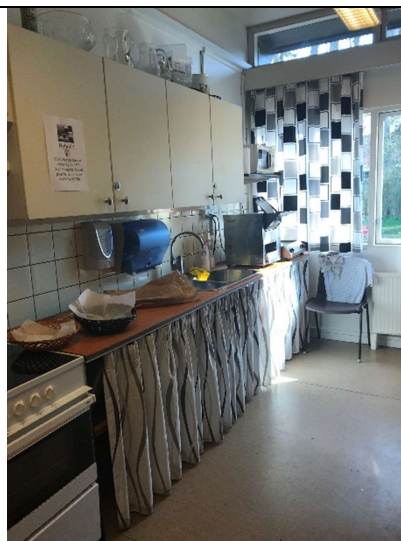
Billede nr. 22

Køkken i cafeteria er af ældre dato, og trænger til renovering. (Fedtudskiller)

Nyt kantinekøkken I alt kr. 100.000,00

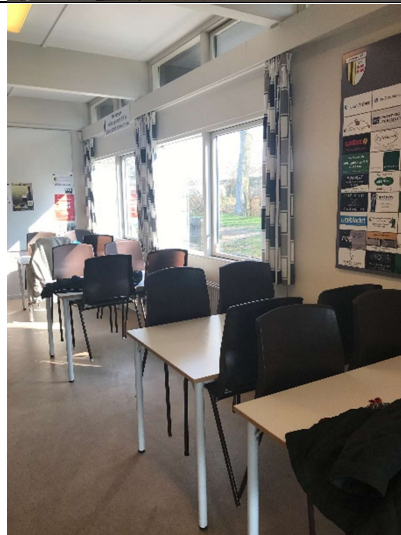
Billede nr. 23

Cafeteria er i en rimelig stand. Dog er belysningen mangelfuld, samt akustikken lever ikke op til gældende krav om efterklangstid, hvilket forstyrrer rummets funktion. Det anbefales at udskifte eksisterende belysning til LED belysning samt montere nedhængt loft med akustikplader.

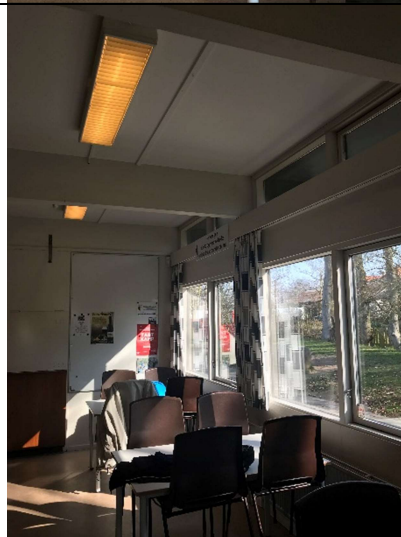
Billede nr. 24

Cafeteria er i en rimelig stand. Dog er belysningen mangelfuld, samt akustikken lever ikke op til gældende krav om efterklangstid, hvilket forstyrrer rummets funktion. Det anbefales at udskifte eksisterende belysning til LED belysning samt montere nedhængt loft med akustikplader.

Nedhængt loft med akustikplader
250m² á 650kr I alt kr. 162.500,00

Udskiftning af eksisterende belysning til LED
I alt kr. 50.000,00

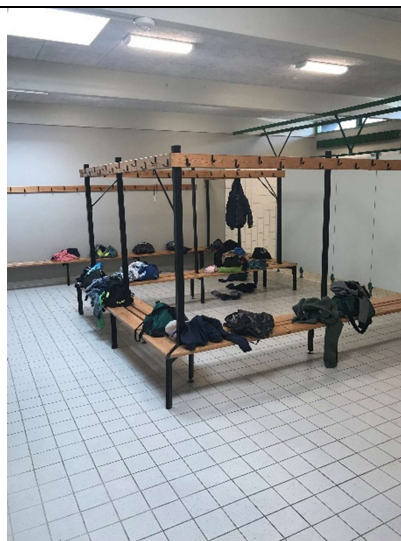
Billede nr. 25

Omklædningsrum synes i fin stand og velholdt.

Der kan konstateres træk gener fra ventilationsanlæg, ligesom dørpumpe på dør fra mellemgang til omklædning ikke kan trække døren til grundet undertryk i rummet.

Afhjælpning af ventilation I alt kr. 150.000,00

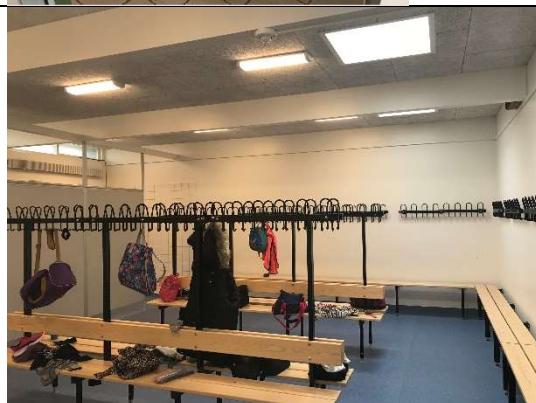
Billede nr. 29

Tekst:
Omklædningsrum synes i fin stand og velholdt.

Der kan konstateres træk gener fra ventilationsanlæg, ligesom dørpumpe på dør fra mellemgang til omklædning ikke kan trække døren til grundet undertryk i rummet.

Afhjælpning af ventilation I alt kr. 150.000,00

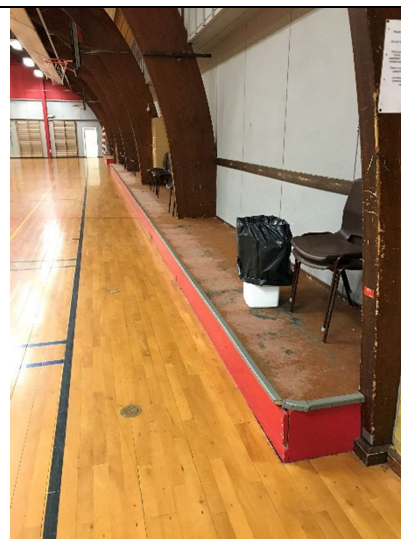
Billede nr. 34

Tekst:
Forhøjning til tidligere varmeindblæsning har ikke nogen funktion længere og kan potentielt udgøre en sikkerhedsrisiko. Forhøjning bør fjernes i forbindelse med nyt gulv.

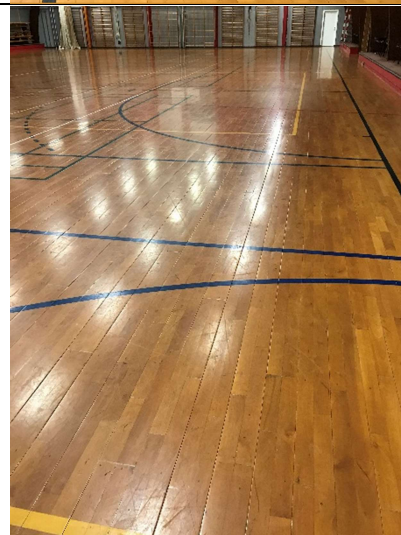
Billede nr. 35

Tekst:
Gulv er af ældre dato med flere svindrevner. Gulv synes dog velholdt, men det må formodes der er begrænset restlevetid.

Udskiftning af hal gulv. I alt kr. 2.000.000,00

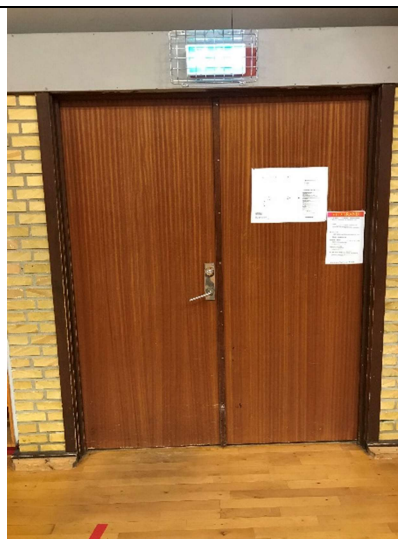
Billede nr. 37

Adgangsdør fra hallen til foyer vurderes nedslidt og overholder ikke krav til branddøre med maks. 6mm luft under dør. Af hensyn til brandsikkerhed i hallen bør dør udskiftes.

Udskiftning af branddør
2 stk. á 20.000,00 I alt kr. 40.000,00

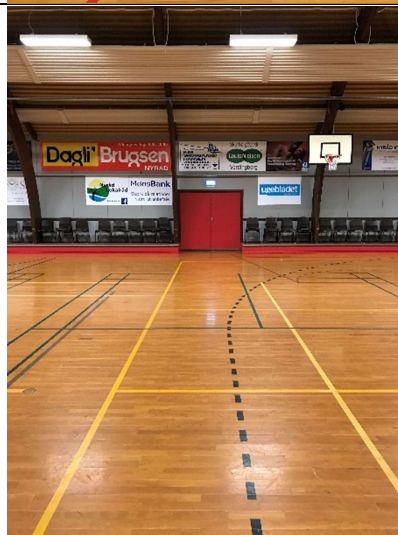
Billede nr. 38

Branddør til det fri vurderes nedslidt og bør udskiftes.

Udskiftning af branddør
3 stk. á 20.000,00 I alt kr. 60.000,00

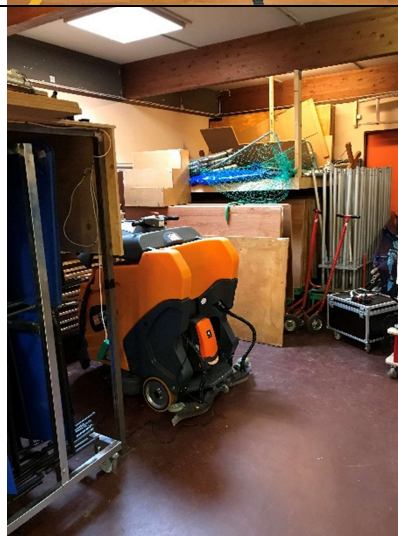
Billede nr. 39

Kapaciteten i opbevaringsrum udnyttes til det maksimale. Der er tillige opsat skabe til opbevaring i andre dele af hallen. Det vurderes at der er behov for yderligere opbevaringsplads. Eksisterende sidebygning på syd gavlen af hallen kan udvides og skabe den nødvendige opbevaringsplads,

60m2 á 10.000,00 I alt kr. 600.000,00

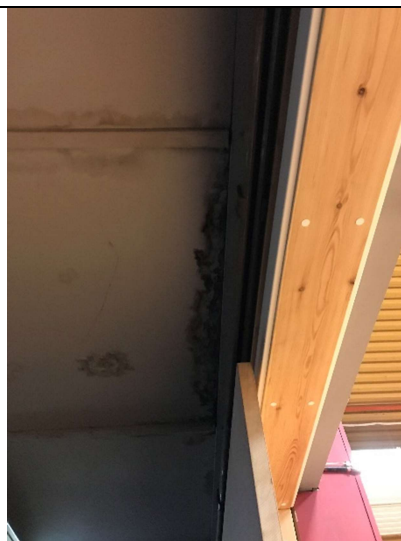
Billede nr. 40

Der er tegn på fugt/vand indtrængning på loftplader i opbevaringsrum.
Loftplader bør udskiftes, samt sammenbygningen mellem opbevaringsrummets flade tag og hallens gavl skal eftergås.

Anslået I alt kr. 100.000,00

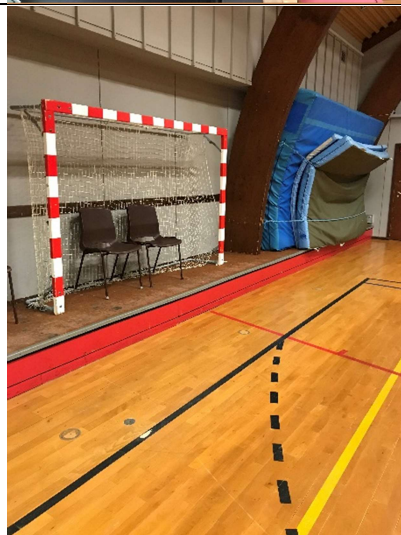
Billede nr. 41

Forhøjning til tidligere varmeindblæsning har ikke nogen funktion længere og kan potentielt udgøre en sikkerhedsrisiko

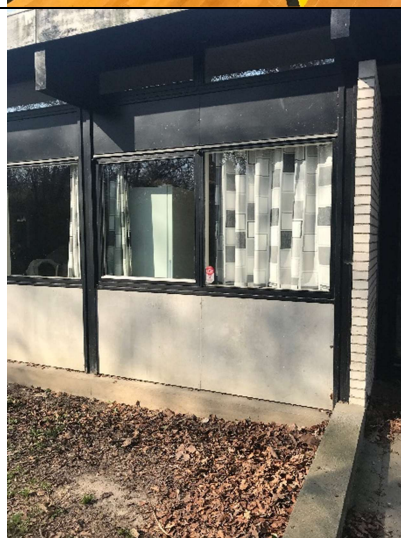
Billede nr. 42

Vinduer og facader er af ældre dato, er dog i rimelig stand. Det anbefales vinduer udskiftes lavenergivinduer klasse A 2020. En udskiftning af vinduer forventes at være rentabel indenfor 8-10 år.

Anslået ved udskiftning af vinduer I alt kr. 180.000,00

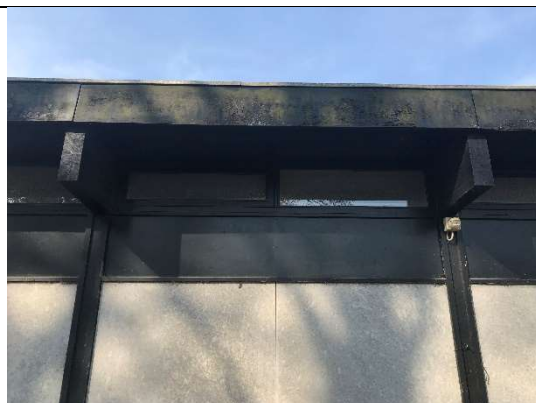
Billede nr. 43

Smalle vinduespartier er af ældre dato, men vurderes i rimelig stand.

Vinduer og facader er af ældre dato, er dog i rimelig stand. Det anbefales vinduer udskiftes lavenergivinduer klasse A 2020.

En udskiftning af vinduer forventes at være rentabel indenfor 8-10 år.

Facadebeklædning er nedslidt, det skønnes at ydervæg er isoleret med 100mm isolering. Det anbefales at udskifte beklædning og efterisolere med 100mm isolering.

Anslået ved udskiftning af smalle vindue I alt kr. 160.000,00

Udskiftning og efterisolering af facadebeklædning
Anslået I alt kr. 200.000,00

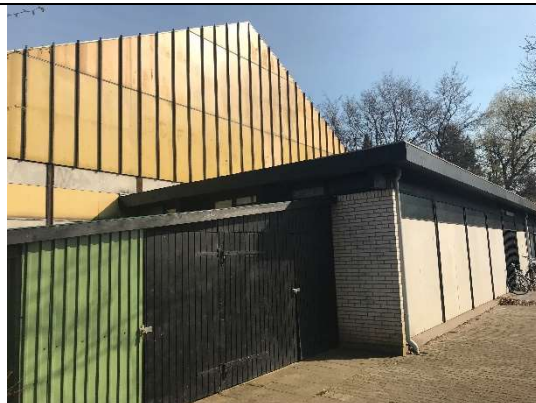
Billede nr. 44

Træværk og pladebeklædning er i ringe stand og må antages at have en begrænset restlevetid

Det formodes der er en utæthed i sammenbygningen med det fladetag på sidebygningen, som forårsager vandindtrængning i opbevaringsrum (synlig på loftplader). Sammenbygningen i hele bygningens længde bør eftergås.

Ny beklædning på gavltrekanter
300m² á 900kr I alt kr. 270.000,00

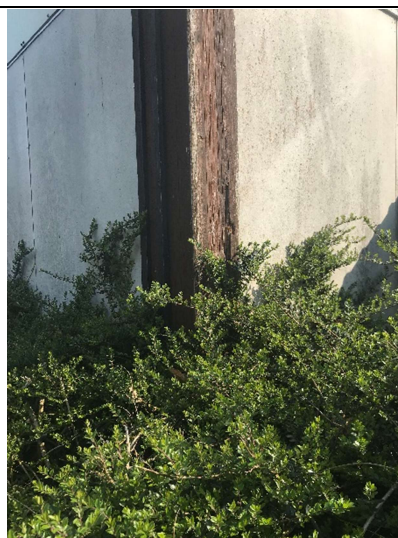
Billede nr. 45

Udendørs træværk er i ringe stand og trænger til udskiftning / kraftig malerbehandling. Bevoksning op ad bygning holder på fugten i de tildækkede byggematerialer.

Samlede udgifter til renovering af træværk
Og vedligeholdelse I alt kr. 150.000,00

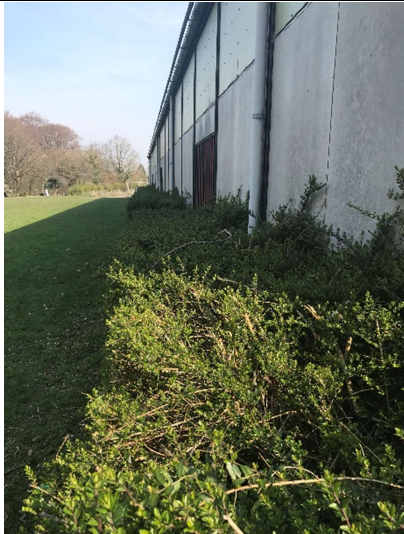
<p>Billede nr. 46</p> <p>Tekst: Udskiftning af lodret beklædning på hal</p> <p>Økonomi:</p> <p>Anslået I alt kr. 273.000,00</p>	 
<p>Billede nr. 47</p> <p>Tekst: Bevoksning op ad bygning holder på fugten i de tildækkede byggematerialer samt skjuler eventuelle skader. Det anbefales at der friholdes 0,6m mellem bygning og beplantning.</p> <p>Økonomi:</p> <p>Anslået I alt kr. 26.000,00</p>

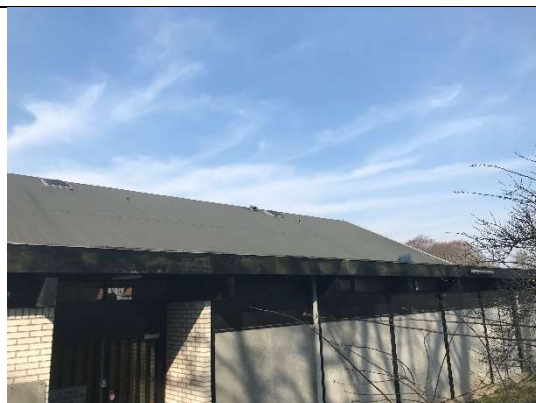
Billede nr. 52

Hallens tagbelægning synes i rimelig stand.
Det vurderes der samlet er 100mm isolering på klimaskærmen.

Beklædning på stern trænger til udbedringer, og kraftig malerbehandling.

Udbedring af stern
120l/m² á 650,00 kr I alt kr. 78.000,00

Efterisolering på tag inkl. udskiftning af ovenlys
I alt kr. 1.800.000,00
