Kulsbjerg Skole (Opført 1954 – Energimærke D) Tilstandsrapport

Vordingborg Kommune
5970-0260 Facilitetsundersøgelse
Kalvehavevej 21, 4735 Mern

10.02.2020

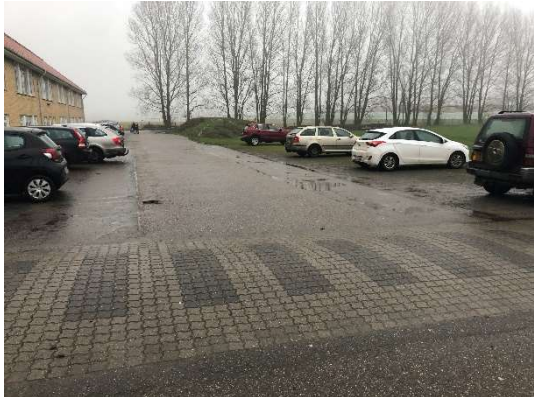
<p>Billede nr. 01</p> <p>Tekst: Parkeringsarealet til hallen er belagt med asfalt og græsarmering.</p> <p>Der er mangelfuld belysning på p-området ved hallen. Af hensyn til orienteringsbelysning og med et kriminalpræventivt formål anbefales det at der opsættes yderligere parklamper. Der mangler generelt skiltning.</p> <p>Økonomi: 8 stk. parklamper á 8.000,00 kr. I alt kr. 64.000,00</p> <p>Skiltning I alt kr. 30.000,00</p>

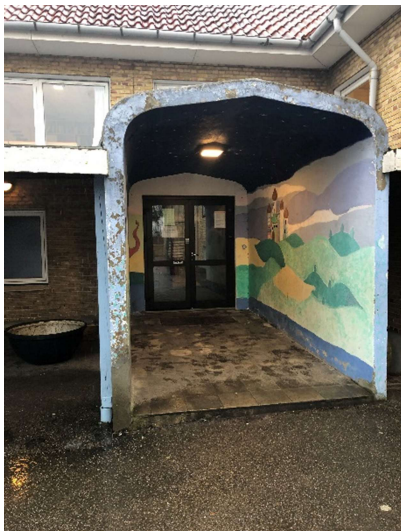
<p>Billede nr. 02</p> <p>Tekst: Der er ikke niveaufri adgang ved hovedindgangen.</p> <p>Hoveddøren er af ældre dato og må forventes at have en begrænset restlevetid.</p> <p>Økonomi: Etablering af niveaufri adgang i asfalt I alt kr. 5.000,00</p> <p>Ny hoveddør I alt kr. 30.000,00</p>

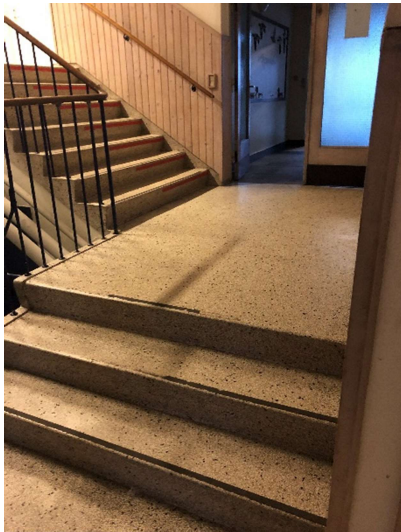
<p>Billede nr. 03</p> <p>Tekst: Overflader og indiv. dør i vindfang er nedslidte og trænger til udbedringer.</p> <p><i>Der er ikke niveaufri adgang fra reposset ved vindfang. Der er ikke medtaget ændringer og økonomi for dette i denne rapport.</i></p> <p>Økonomi: Indvendig dør i vindfang. I alt kr. 20.000,00</p> <p>Malerarbejde 20m2 á 500,00kr I alt kr. 10.000,00</p>

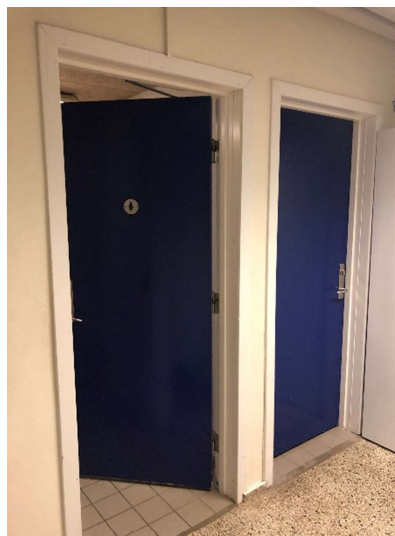
Billede nr. 04

Tekst:
Fordelingsgang til omklædningsrum er af ældre dato, men vurderes acceptabelt vedligeholdt.

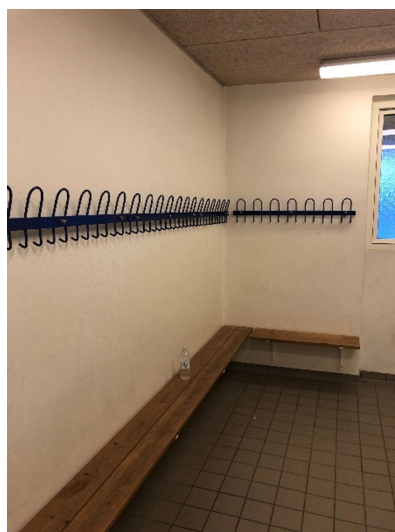
Billede nr. 05

Tekst:
Omklædningsrum vurderes i rimelig stand, og acceptabelt vedligeholdt.
Vinduer i omklædningsrum er dog af ældre dato og må påregnes udskiftet indenfor kort tid.

Udskiftning af vinduer I alt kr. 35.000,00

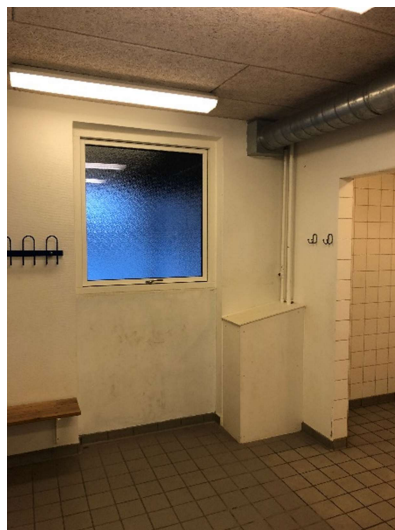
Billede nr. 06

Tekst:
Omklædningsrum vurderes i rimelig stand, og acceptabelt vedligeholdt.
Vinduer i omklædningsrum er dog af ældre dato og må påregnes udskiftet indenfor kort tid.

Se billede 05.

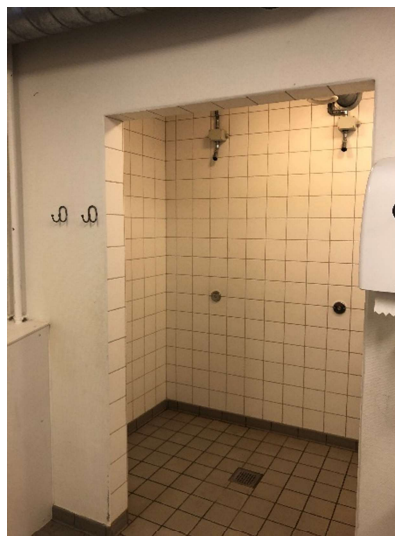
Billede nr. 07

Omlædningsrum vurderes i rimelig stand, og acceptabelt vedligeholdt.
Vinduer i omklædningsrum er dog af ældre dato og må påregnes udskiftet indenfor kort tid.

Se billede 05.

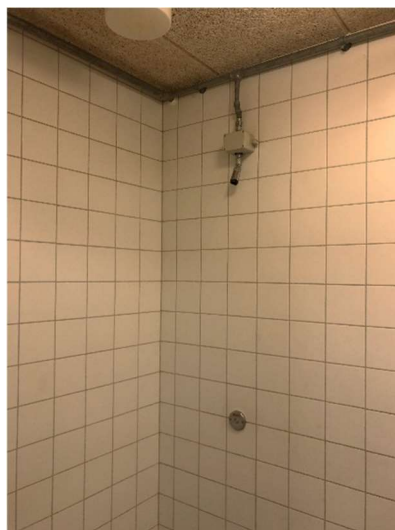
Billede nr. 08

Omlædningsrum vurderes i rimelig stand, og acceptabelt vedligeholdt.
Vinduer i omklædningsrum er dog af ældre dato og må påregnes udskiftet indenfor kort tid.

Se billede 05.

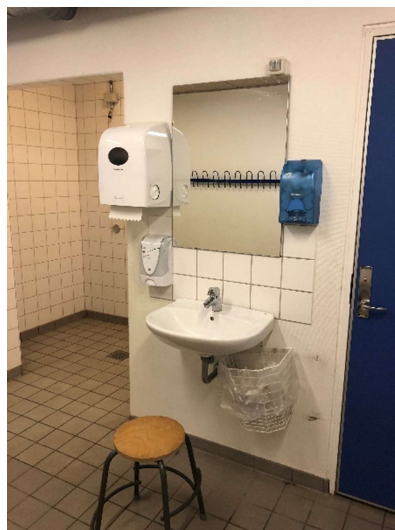
Billede nr. 09

Omlædningsrum vurderes i rimelig stand, og acceptabelt vedligeholdt.
Vinduer i omklædningsrum er dog af ældre dato og må påregnes udskiftet indenfor kort tid.

Se billede 5.

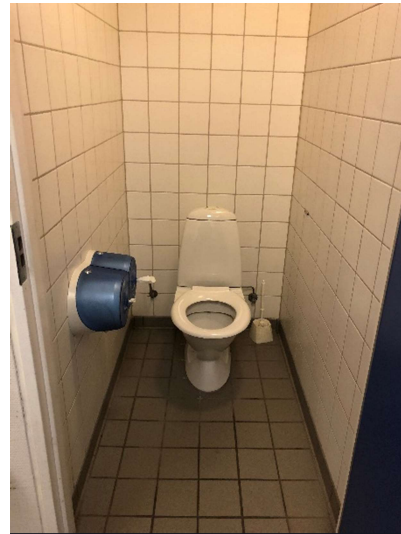
Billede nr. 10

Tekst:
Toiletter i forbindelse med omklædningsrum er i rimelig stand og acceptabelt vedligeholdt.

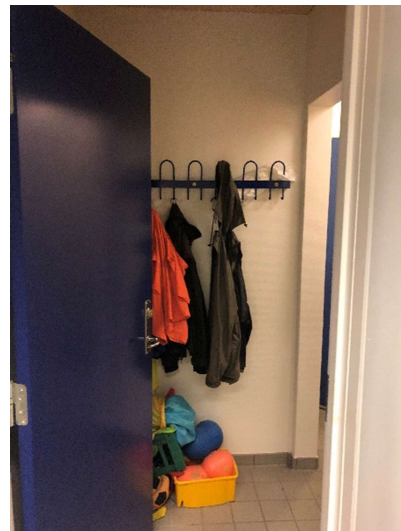
Billede nr. 11

Tekst:
Lærer/dommeromklædning er i rimelig stand og acceptabelt vedligeholdt.

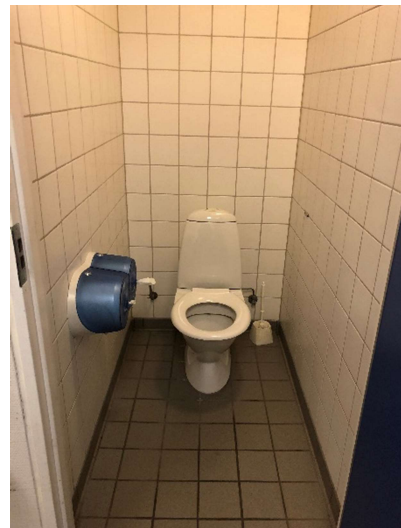
Billede nr. 12

Tekst:
Toilet i forbindelse med lærer/dommer omklædning er i rimelig stand og acceptabelt vedligeholdt.

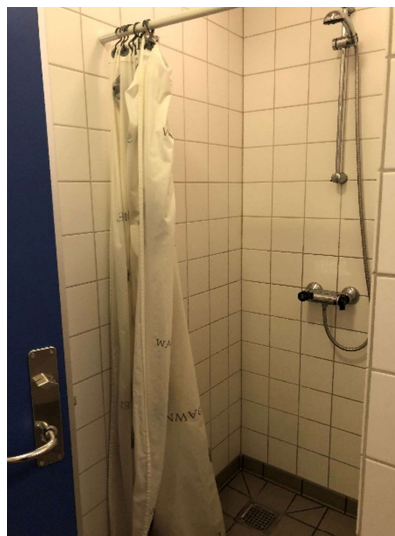
Billede nr. 13

Tekst:
Lærer/dommeromklædning er i rimelig stand og acceptabelt vedligeholdt.

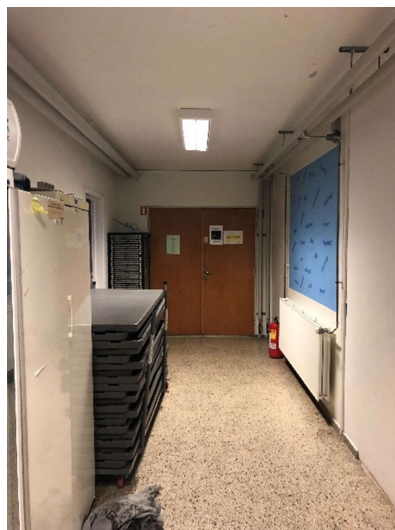
Billede nr. 14

Tekst:
Mellemgangen fra omklædningen til hallen er i rimelig stand og acceptabelt vedligeholdt.

Vær opmærksom på eventuelle krav til friholdelse af arealer i forhold til flugtveje.

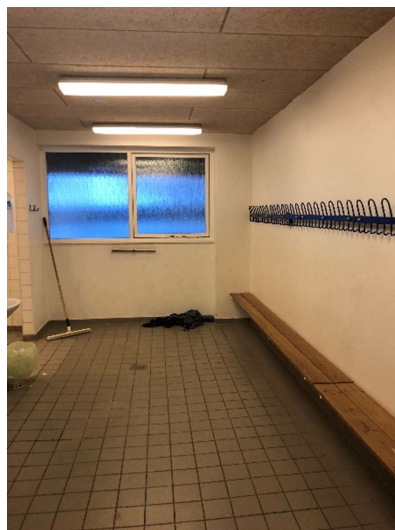
Billede nr. 15

Tekst:
Omkleedningsrum vurderes i rimelig stand, og acceptabelt vedligeholdt.
Vinduer i omkleedningsrum er dog af ældre dato og må påregnes udskiftet indenfor kort tid.

Se billede 5

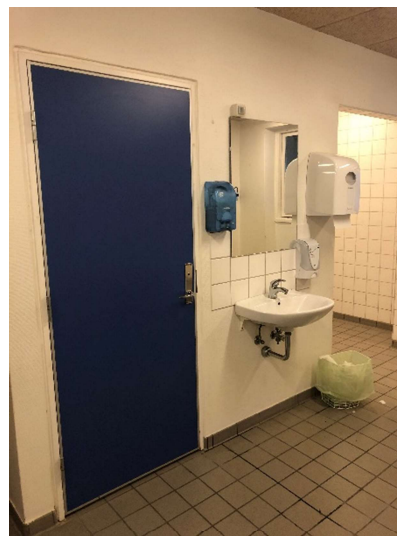
Billede nr. 16

Tekst:
Omlædningsrum vurderes i rimelig stand, og acceptabelt vedligeholdt.
Vinduer i omklædningsrum er dog af ældre dato og må påregnes udskiftet indenfor kort tid.

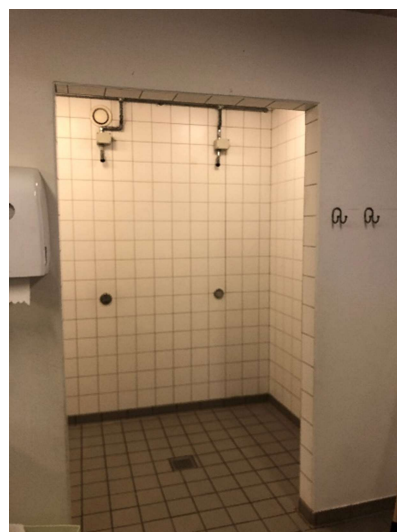
Billede nr. 17

Tekst:
Omlædningsrum vurderes i rimelig stand, og acceptabelt vedligeholdt.
Vinduer i omklædningsrum er dog af ældre dato og må påregnes udskiftet indenfor kort tid.

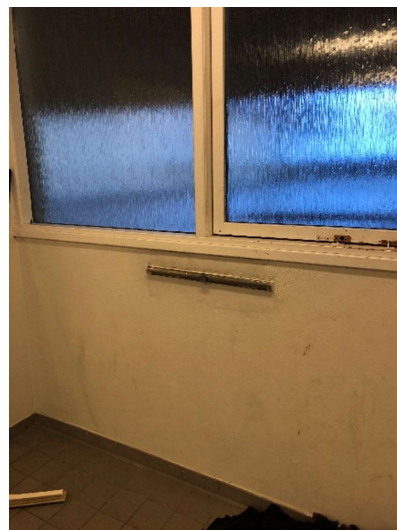
Billede nr. 18

Tekst:
Omlædningsrum vurderes i rimelig stand, og acceptabelt vedligeholdt.
Vinduer i omklædningsrum er dog af ældre dato og må påregnes udskiftet indenfor kort tid.

Se billede 5.

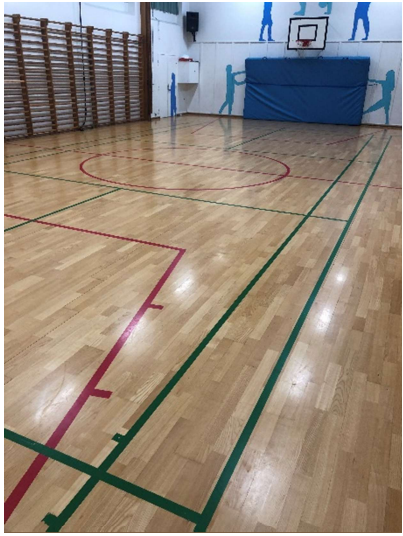
<p>Billede nr. 19</p> <p>Tekst: Der er ingen bemærkninger til indeklimaet i hallen.</p> <p>Økonomi: Ikke aktuel.</p>

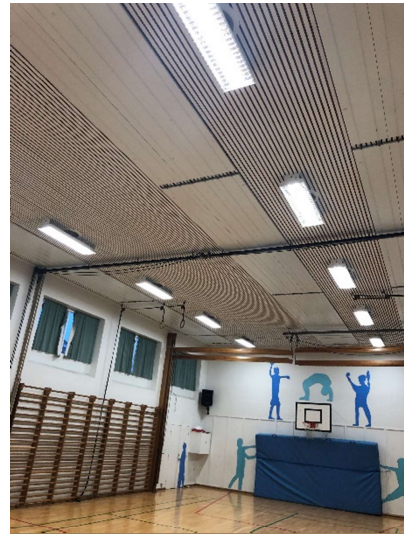
Gulvet er i rimelig stand. Der er enkelte svindrevner mellem stave i gulv og enkelte partielle skader, som bør udbedres straks.

<p>Billede nr. 20</p> <p>Tekst: Halgulv er i nogen grad nedslidt og der er områder med åbenlyse skader. Skader bør udbedres straks og gulvet påregnes at have en begrænset restlevetid.</p> <p>Økonomi:</p> <table data-bbox="225 1176 925 1276"><tr><td>Udbedring af skader</td><td>I alt kr. 15.000,00</td></tr><tr><td>Nyt hal gulv</td><td>I alt kr. 900.000,00</td></tr></table>	Udbedring af skader	I alt kr. 15.000,00	Nyt hal gulv	I alt kr. 900.000,00	 
Udbedring af skader	I alt kr. 15.000,00				
Nyt hal gulv	I alt kr. 900.000,00				
<p>Billede nr. 21</p> <p>Tekst: Halgulv er i nogen grad nedslidt og der er områder med åbenlyse skader. Skader bør udbedres straks og gulvet påregnes at have en begrænset restlevetid.</p> <p>Økonomi: Se billede 20</p>

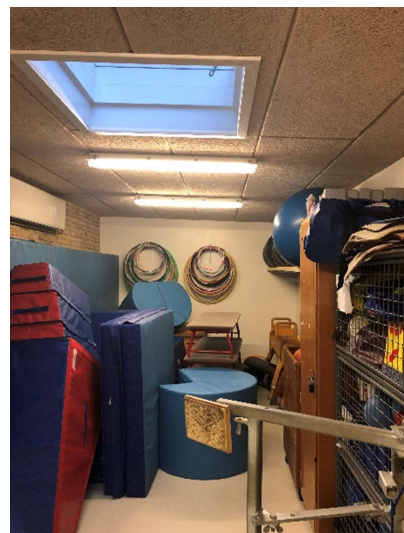
Billede nr. 23

Tekst:
Redskabsrum mod nord er i rimelig stand og acceptabelt vedligeholdt.

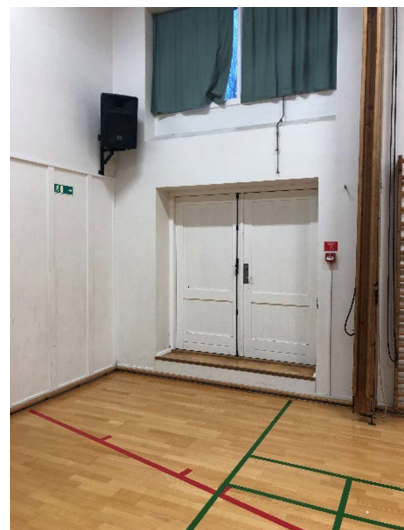
Billede nr. 24

Der er ikke niveaufri adgang i flugtvejen. Dette er et eksisterende forhold og umiddelbart ikke muligt at ændre.

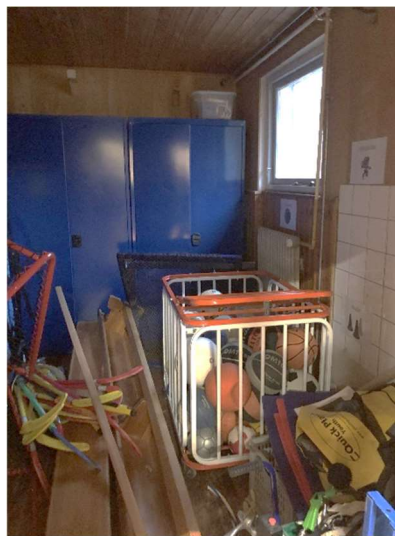
Billede nr. 25

Tekst:
Redskabsrum mod syd.
Overflader og materialer er af ældre dato, de er dog i rimelig stand og acceptabelt vedligeholdt.

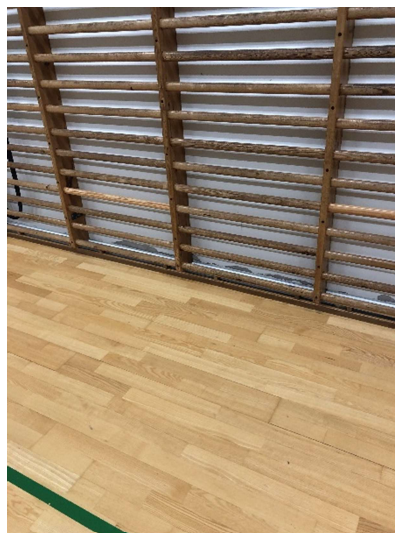
Billede nr. 26

Der er udfordringer med afskallinger af puds langs udluftningen fra gulvopbygningen. Det bør undersøges om der er udfordringer med opstigende fugt.

Tekst:
Der er en generel udfordring med afskallinger i pudsen langs fodpaneler. Det bør undersøges nærmere hvad disse afskallinger skyldes.

Afsat beløb til yderligere undersøgelser I alt kr. 10.000,00

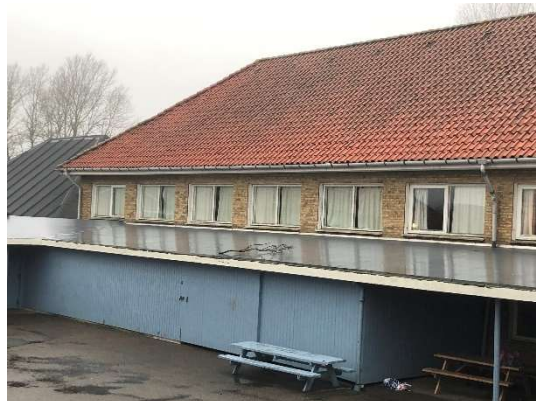
Billede nr. 27

Døre og vinduer er af ældre dato og restlevetiden er opbrugt.

Tekst:
Vinduer er af ældre dato og nedslidte. Det anbefales at vinduer udskiftes til lavenergiklasse 2020.

Udskiftning af vinduer I alt kr. 250.000,00

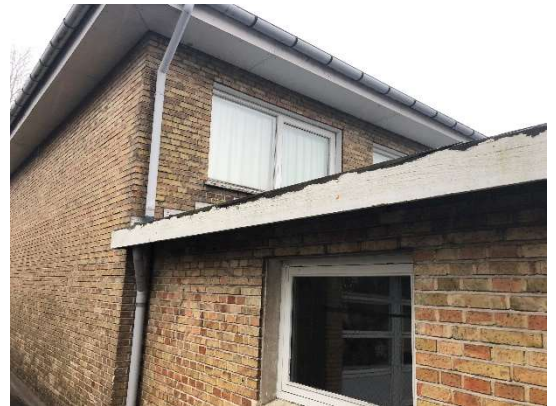
Billede nr. 31

Stern på sidebygning/halvtag langs facaden trænger til udbedringer og malerbehandling.

Udbedringer og malerbehandling 46lbm á 650,00kr.
I alt kr. 29.900,00
