## Svend Gønge Hallen (Opført 1984 – Energimærke C) Tilstandsrapport

Vordingborg Kommune  
5970-0260 Facilitetsundersøgelse  
Sværdborgvej 6, 4750 Lundby

04.07.2019

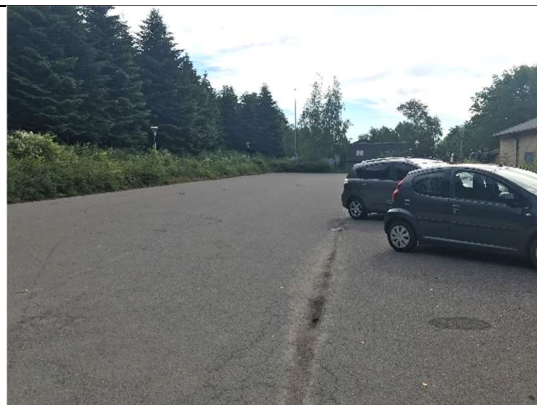
## Billede nr. 01

Parkeringspladsen er beliggende i umiddelbar tilknytning til hallen. Asfaltbelægningen er af ældre dato og enkelte områder trænger til udbedring.  
Parkeringspladsen vurderes mangelfuldt oplyst.

Udbedring af asfalt belægning  
Anslået 800m<sup>2</sup> á 450,00 kr I alt kr. 360.000,00

8 lamper á 8.000,00 kr I alt kr. 64.000,00

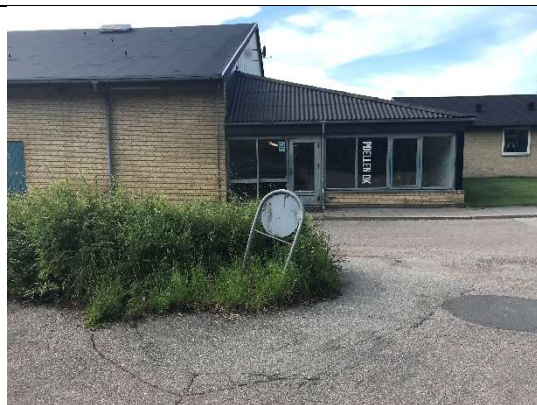
## Billede nr. 02

Fra parkeringspladsen er det muligt at benytte en sekundær indgang til hallen. Der er ikke niveaufri adgang til denne indgang og underlaget frem til indgangen er ujævnt.  
Der bør udføres lokal nedsænkning af kantsten for niveaufri adgang.  
Det anbefales der udføres tydelig skiltning.

Lokal sænkning af kantsten. I alt kr. 10.000,00

Skiltning I alt kr. 30.000,00

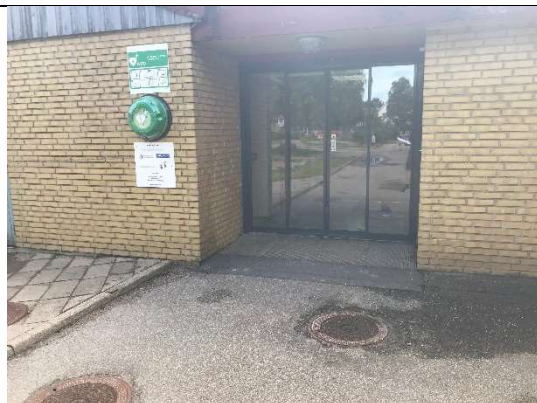
## Billede nr. 03

Der er skiftende belægninger, samt niveauforskelle fra parkeringsområdet og til hallen.  
Skydedør i gavlen er udført med niveaufri adgang. Det anbefales, at der etableres et stiforløb, som er ensartet uden niveauforskelle. Dette vil åbne op for at personer med handicap kan bruge faciliteterne selvhjulpent.

Opretning af eksisterende belægninger  
Anslået 100m<sup>2</sup> á 300kr I alt kr. 30.000,00

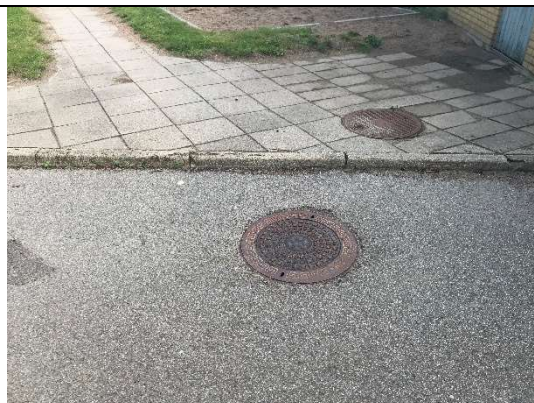
## Billede nr. 04

Fra parkeringsarealet fører en lille sti ned til hallen. Der er stor niveauforskel, og skiftende belægninger. Det kan anbefales at gøre stiforløbet mere indbydende.

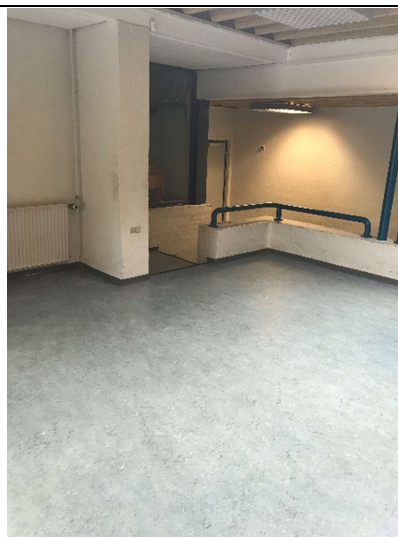
## Billede nr. 05

I foyer er der adgang til hallen, cafeteria, toiletter og omklædning. Der er ikke umiddelbart adgang til handicap toilet.

Overfalder er af ældre dato og nedslidt. Der er godt indfald af dagslys.

Der er dog iværksat malerbehandling af overflader, hvorfor de ikke kommenteres yderligere i nærværende rapport.

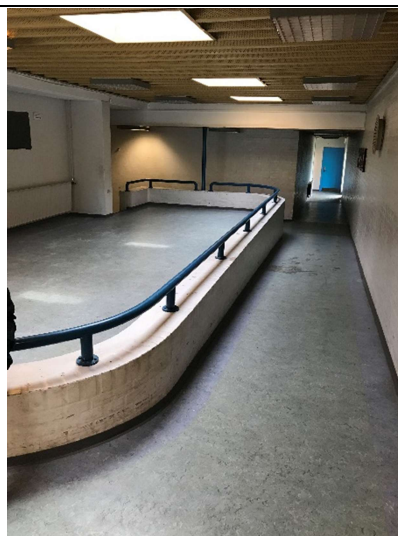
## Billede nr. 06

Der kan med fordel opsættes tydeligere skiltning.

Skiltning af foyer

I alt kr. 20.000,00

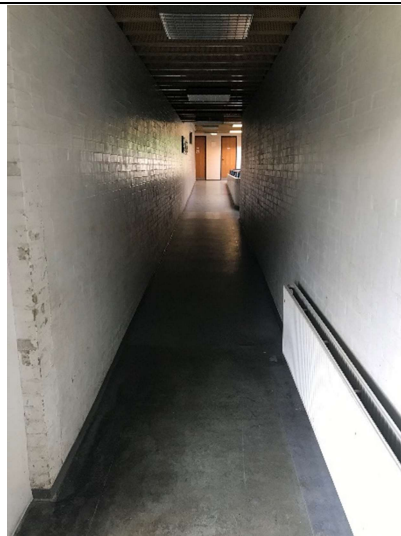
## Billede nr. 07

Gangen fra omklædningsrum til foyer og hovedindgang er nedslidt og i ringestand. Der er iværksat malerbehandling af området, hvorfor det ikke kommenteres yderligere i denne rapport.

Gulvbelægning er nedslidt med begrænset restlevetid. Nivea forskel til foyer er udlignet ved en rampe. Der bør monteres en håndliste på væggen langs rampen.

Ny gulvbelægning  
100m<sup>2</sup> á 500kr

I alt kr. 50.000,00

Håndliste

I alt kr. 10.000,00

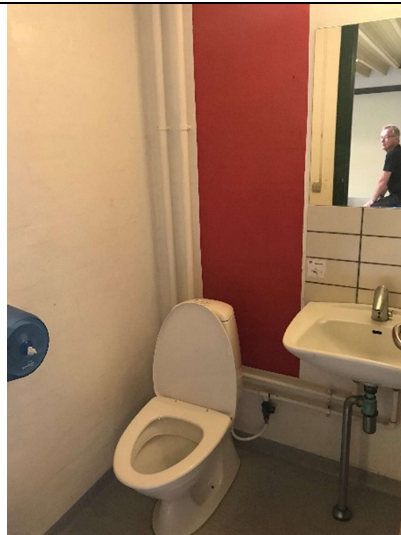
## Billede nr. 08

Toiletter ved foyer er af ældre dato, men vurderes rimelig velholdt. Det må formodes at toiletter skal renoveres indenfor en kort årrække. I forbindelse med renovering af toiletter bør det afklares om det er muligt at etablere et handicap toilet.

Renovering af toiletter

I alt kr. 160.000,00

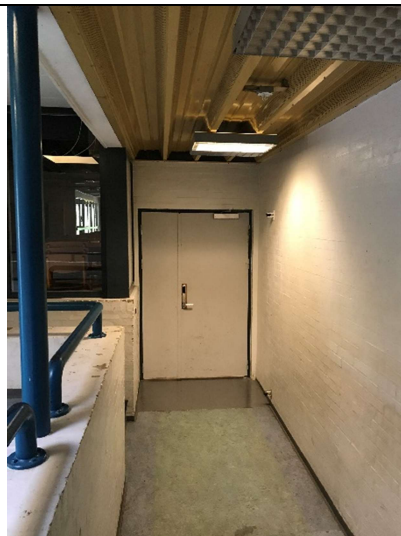
## Billede nr. 09

Direkte adgang til hallen fra foyer.  
Der bør udføres skiltning.

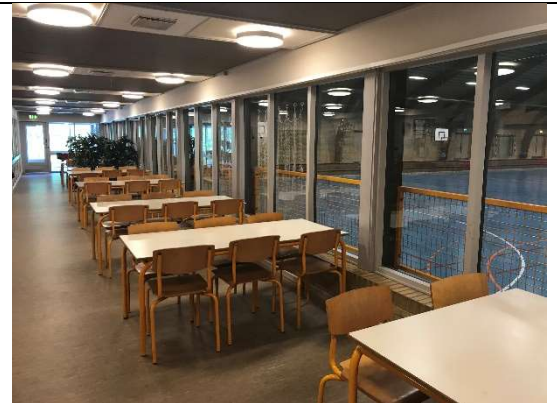
## Billede nr. 11

Tekst:  
Cafeteria er i rimelig stand og godt vedligeholdt. Det er muligt at følge aktiviteter i hallen.

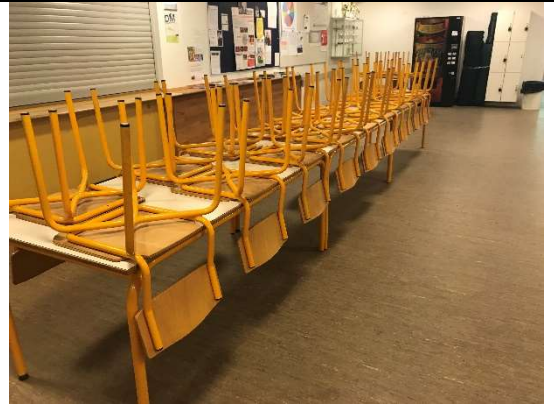
## Billede nr. 13

Tekst:  
Inventer er af ældre dato men vurderes i rimelig stand

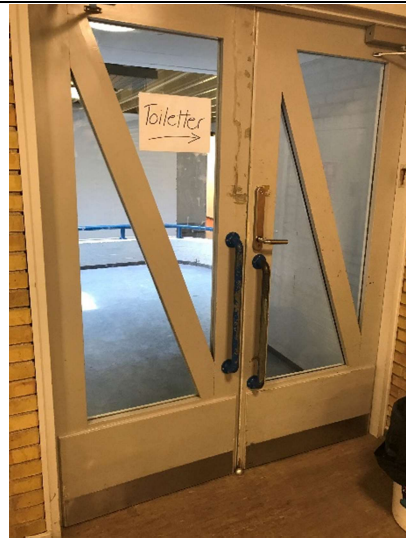
## Billede nr. 14

Tekst:  
Dør fra cafeteria til foyer er af ældre dato og nedslidt.

Ny dør I alt kr. 20.000,00

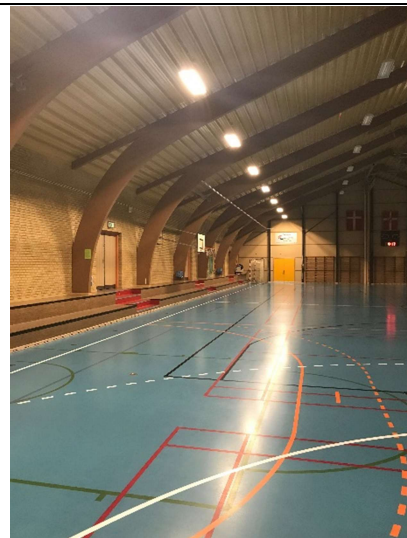
## Billede nr. 17

Tekst:  
Hallen er i rimelig stand og velholdt. Det var ikke muligt at vurdere om belysningen i hallen er udskiftet til LED, såfremt dette ikke er tilfældet, bør belysning udskiftes.

Udskiftning til LED belysning I alt kr. 380.000,00

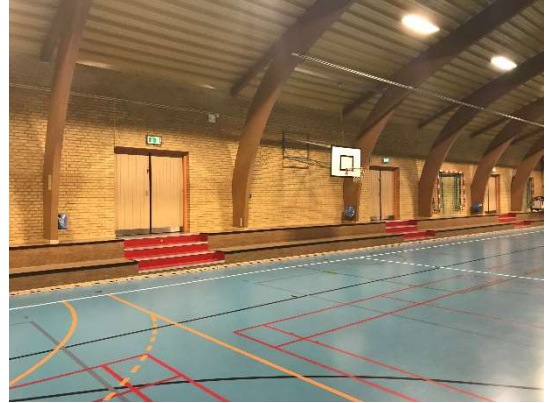
**Billede nr. 19**

**Tekst:**  
Flugtveje er hævet i niveau og uden niveaufri adgang.  
Der er dog flugtvej med niveaufri adgang i hver ende af hallen.  
Det skal sikres at dør i øst-gavl af hallen overholder krav til flugtvej.

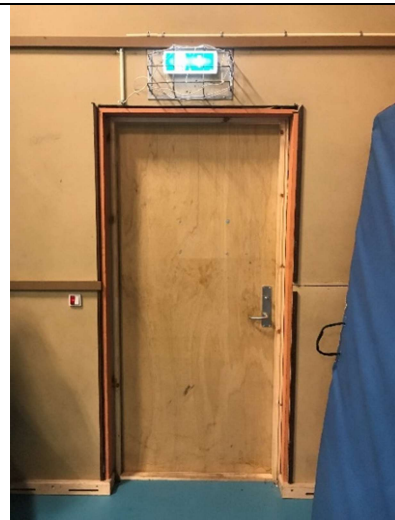
**Billede nr. 20**

**Tekst:**  
Dør i øst-gavl overholder ikke krav til branddør.

Udskiftning til godkendt branddør

I alt kr. 15.000,00

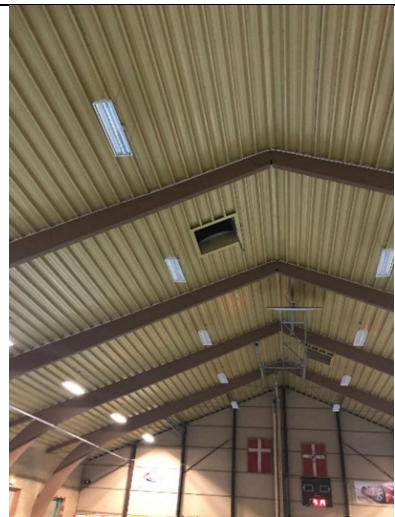
**Billede nr. 21**

**Tekst:**  
Ovenlys vinduer i hallen er blændet af og tillader ikke dagslys i hallen.

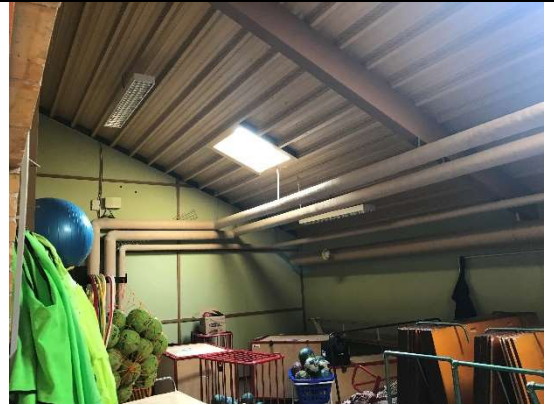
## Billede nr. 22

Tekst:  
Opbevarings- og redskabsrum er nedslidte og trænger til vedligehold. Enkelte steder er der spor efter tidligere utætheder i tag, dette bør udbedres straks.

Diverse udbedringer I alt kr. 50.000,00

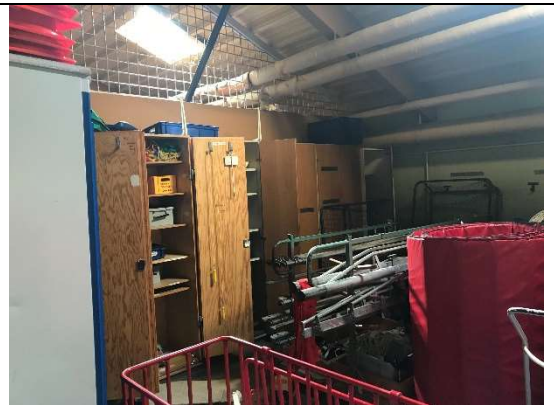
## Billede nr. 23

Tekst:  
Opbevarings- og redskabsrum er nedslidte og trænger til vedligehold. Enkelte steder er der spor efter tidligere utætheder i tag, dette bør udbedres straks.

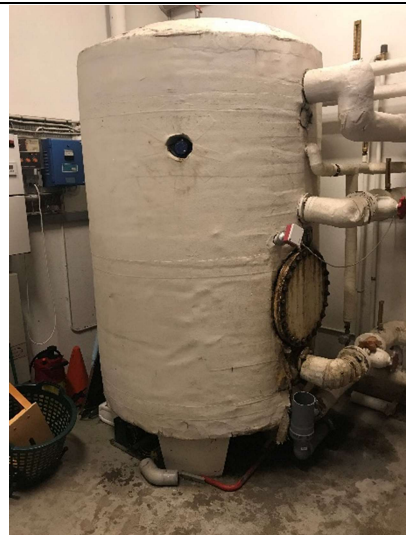
## Billede nr. 24

Tekst:  
Varmtvandsbeholder er af ældre dato, og modsvarer ikke det faktiske forbrug i hallen. Beholder bør udskiftes til nyere model tilpasset aktuelt forbrug. Udskiftningen forventes rentabel efter ca. 3 år.

Ny vandbeholder I alt kr. 100.000,00

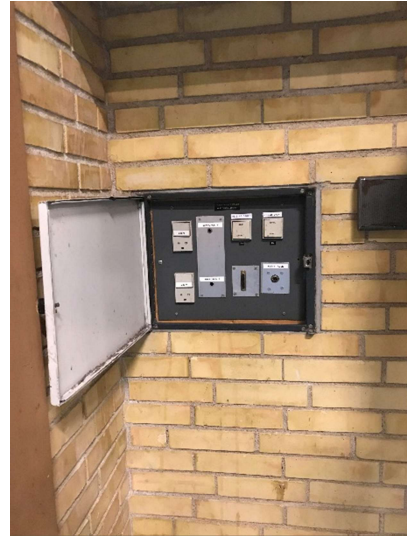
## Billede nr. 25

I forbindelse med hallen er der installationer som ikke umiddelbart er i brug længere. Installationer bør eftergås af aut. El installatør og såfremt de ikke er i brug bør de fjernes, alternativt afblændes.

Gennemgang udført af elinstallatør. I alt kr. 5.000,00

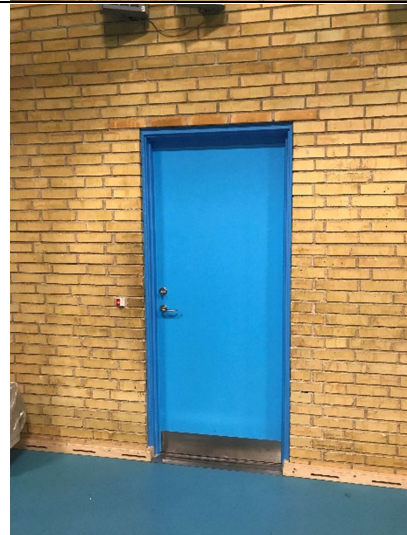
## Billede nr. 26

For lettere orientering bør døre til foyer, omklædning og udgang skiltes.

Skiltning I alt kr. 10.000,00

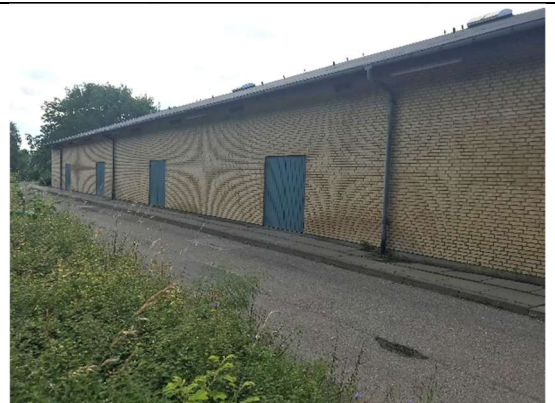
## Billede nr. 30

Tekst:  
Der er ophobning af fugt i facade ved nedløb på facade mod nord. Nedløb er for nylig koblet på tagrende, det bør holdes under opsyn at fugtophobning udtørres. Alternativt skal tagrende udskiftes.

45m tagrende á 1.000,00kr                      I alt kr. 45.000,00

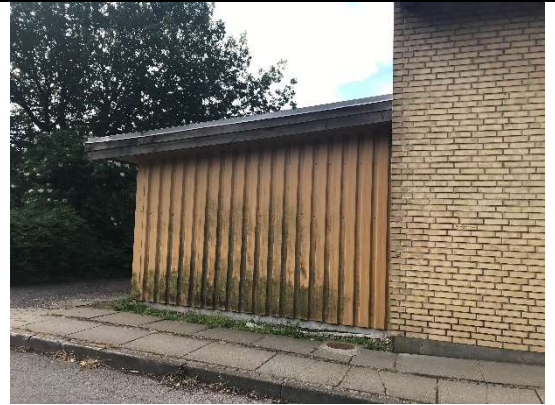
## Billede nr. 31

Tekst:  
Beklædning på sidebygning er stærkt medtaget og nedslidt.  
Beklædning bør udskiftes.

Anslået 70m<sup>2</sup> á 900,00kr I alt kr. 63.000,00

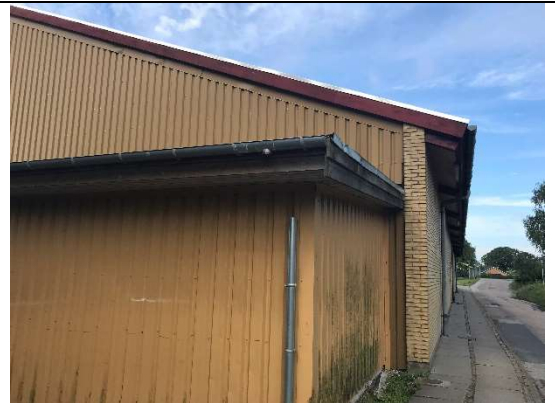
## Billede nr. 32

Tekst:  
Tagrende er ikke sluttet til nedløb. Skal tilsluttes straks.  
Stern og vindskede er nedslidt og bør udskiftes.

Udbedring af stern, samt tilkobling af nedløb.  
I alt kr. 20.000,00

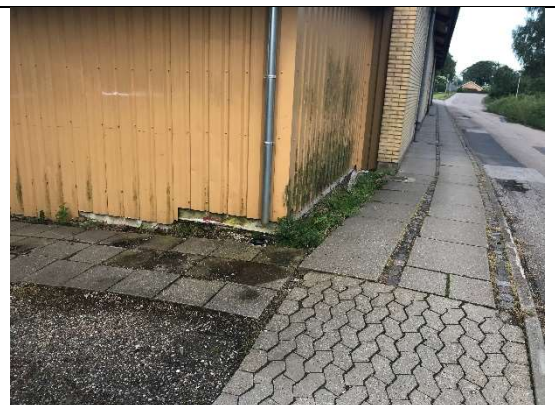
## Billede nr. 33

Tekst:  
Nedløb på side bygning er ikke sluttet til afløb. Skal tilsluttes straks.

Anslået I alt kr. 1.000,00

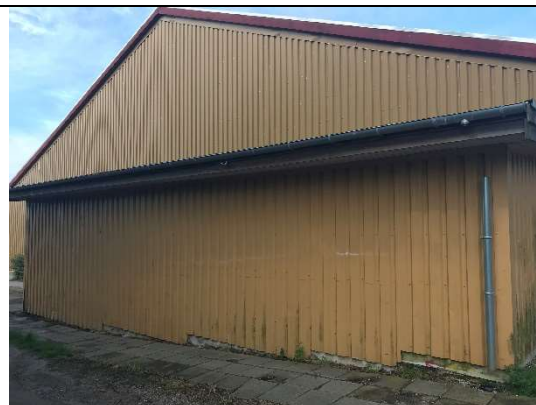
## Billede nr. 34

Beklædning på gavl, samt vindskede på gavl er af ældre dato og med begrænset restlevetid.

Ny beklædning på gavl  
300m<sup>2</sup> á 1.200kr I alt kr. 360.000,00

Udbedring af vindskede  
100m á 650kr I alt kr. 65.000,00

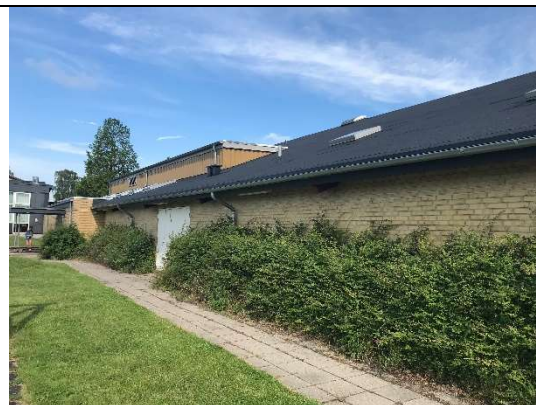
## Billede nr. 35

Langs bygningens sydfacade er der beplantning op ad murværk. Det anbefales at holde 60 cm afstand mellem beplantning og murværk for at undgå fugtophobning. Sti langs facade til indgang mod omklædning er rimelig velholdt med enkelte områder som trænger til udbedring. Stiforløbet er langs hallens østgavl er ikke belagt med belægninger. Dette bør udføres.

Tilpasning af beplantning I alt kr. 20.000,00

Udbedring af eksisterende belægning  
50m<sup>2</sup> á 300,00kr I alt kr. 15.000,00

Nyt stiforløb langs gavl I alt kr. 45.000,00

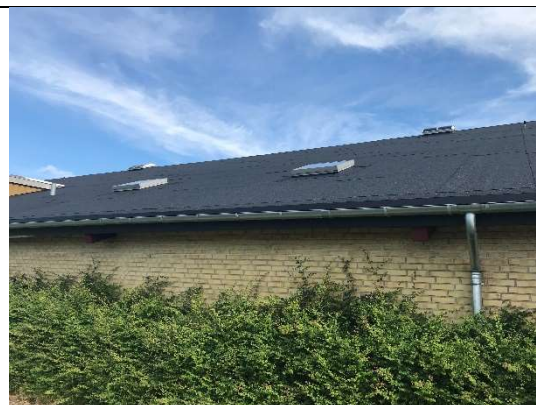
## Billede nr. 36

Der er udført nyt tagpap på eksisterende tagbelægning. Der formodes 100mm isolering under eksisterende tag.

Efterisolering på tag inkl. udskiftning af ovenlys  
I alt kr. 1.800.000,00

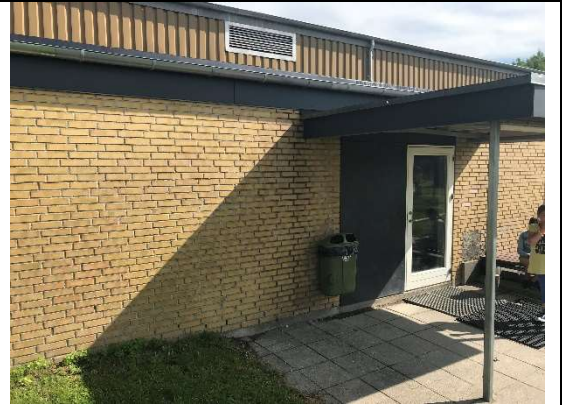
Billede nr. 37

Tekst:  
Indgang til hal fra skolens grønne område.  
Der bør udføres niveaufri adgang samt rampe og repos ved dør.

Udførelse af rampe og repos I alt kr. 10.000,00
