## Bårsehallen (Opført 1985 – Energimærke D) Tilstandsrapport

Vordingborg Kommune  
5970-0260 Facilitetsundersøgelse  
Næstvedvej 63C, 4720 Præstø

04.07.2019

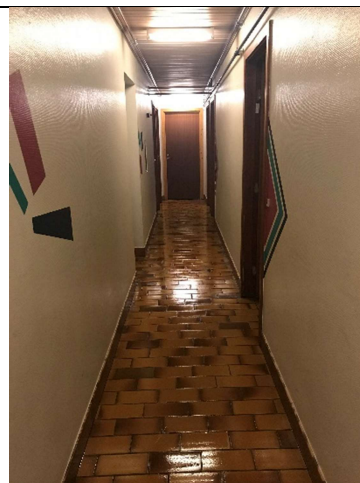
## Billede nr. 04

Tekst:  
Fordelingsgang til omklædningsrum er af ældre dato, men vurderes rimelig vedligeholdt.

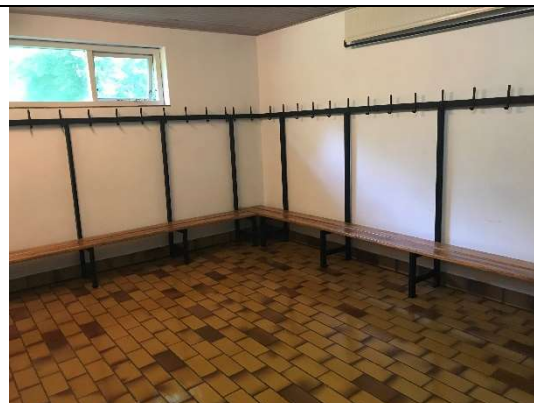
## Billede nr. 05

Tekst:  
Omkleedningsrum er af ældre dato, men vurderes i rimelig stand. Det må dog forventes der skal udføres en renovering indenfor en kortere årrække.

Anslået inkl. udskiftning til LED belysning  
60m<sup>2</sup> á kr. 12.000,00 I alt kr. 720.000,00

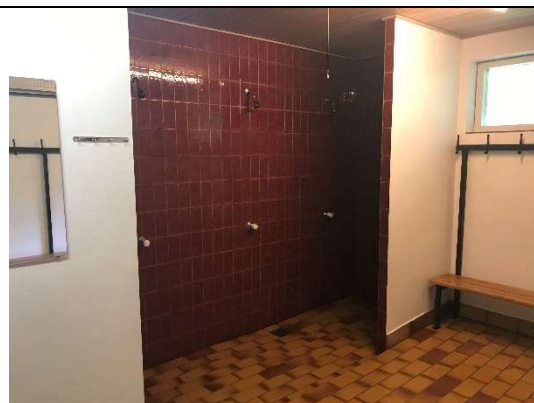
## Billede nr. 06

Tekst:  
Omkleedningsrum er af ældre dato, men vurderes i rimelig stand. Det må dog forventes der skal udføres en renovering indenfor en kortere årrække.

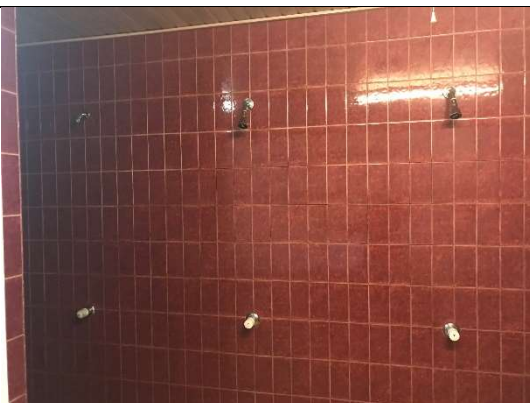
## Billede nr. 07

Omklædningsrum er af ældre dato, men vurderes i rimelig stand. Det må dog forventes der skal udføres en renovering indenfor en kortere årrække.

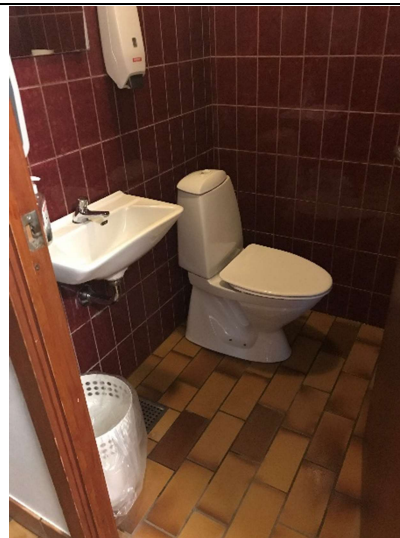
## Billede nr. 08

Omklædningsrum er af ældre dato, men vurderes i rimelig stand. Det må dog forventes der skal udføres en renovering indenfor en kortere årrække.

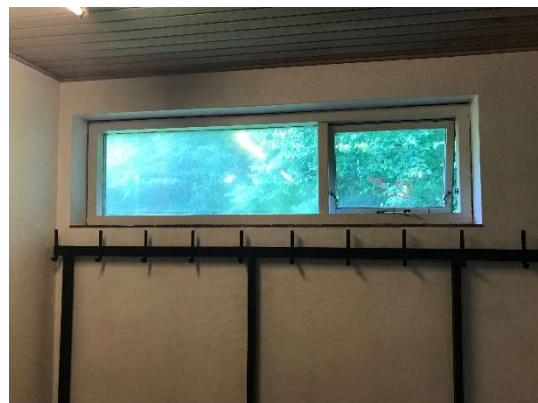
## Billede nr. 09

Vinduer af ældre dato, er dog i rimelig stand. Det anbefales vinduer udskiftes lavenergivinduer klasse A 2020. En udskiftning af vinduer forventes at være rentabel indenfor 8-10 år.

Anslået I alt kr. 36.000,00

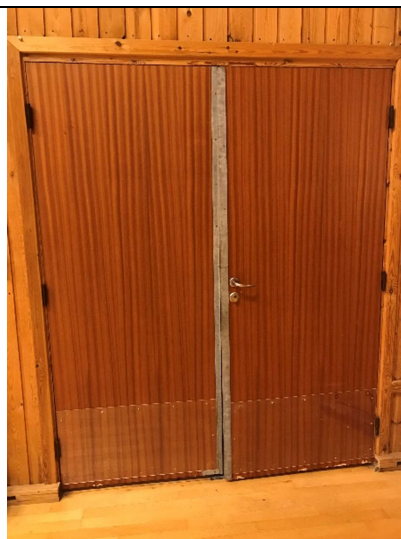
## Billede nr. 10

Tekst:  
Dør til hallen er af ældre dato og må formodes at have en begrænset restlevetid.

Udskiftning af dør I alt kr. 25.000,00

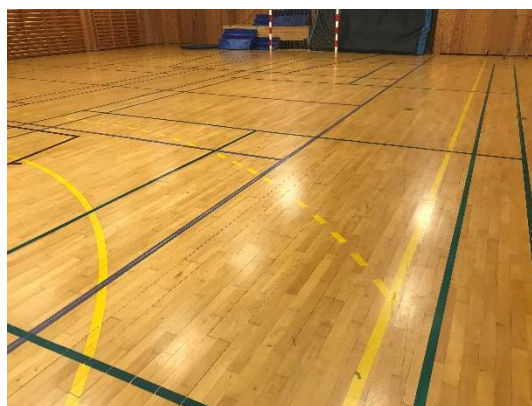
## Billede nr. 11

Tekst:  
Gulv i hal vurderes i rimelig stand og rimeligt velholdt.

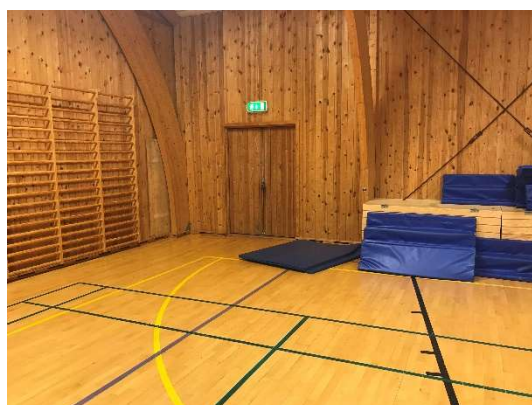
## Billede nr. 12

Tekst:  
Branddøre fra idrætshal er i dårlig stand og bør udskiftes.

Udskiftning af 2 branddøre. I alt kr. 60.000,00

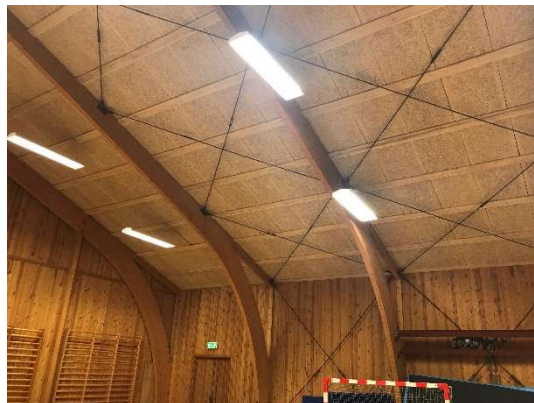
## Billede nr. 13

Hallen er velbelyst, dog uden mulighed for dagslys.  
Det skal undersøges om der er monteret LED belysning, som vil give en væsentlig besparelse på elforbrug.

Udskiftning til LED belysning I alt kr. 180.000,00

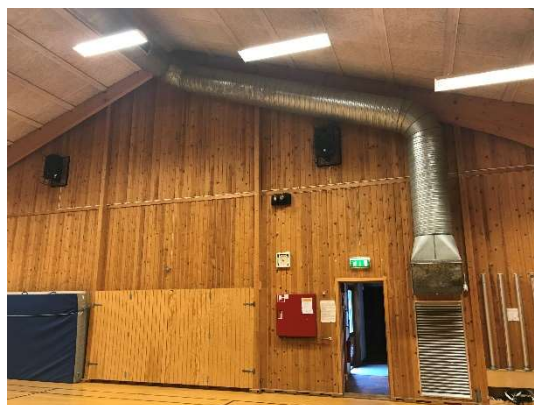
## Billede nr. 14

Indvendig beklædning er i rimelig stand.

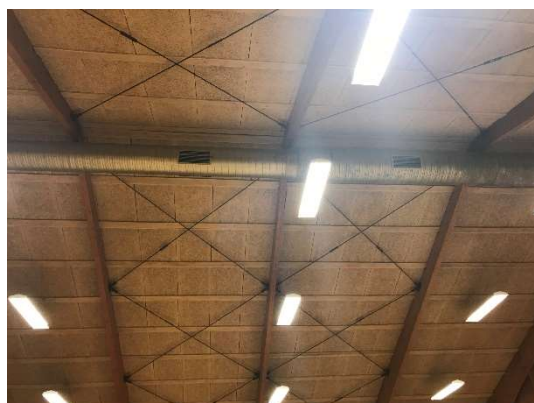
## Billede nr. 15

Der er et rimeligt indeklima i hallen.

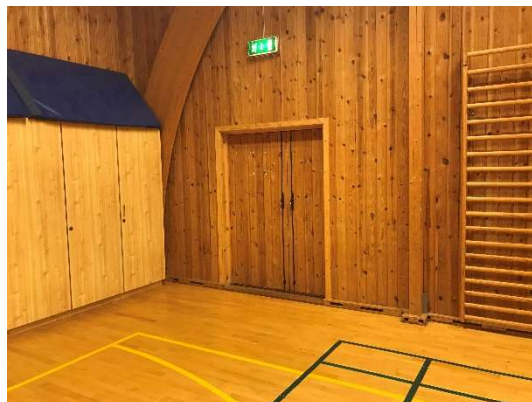
## Billede nr. 16

Tekst:  
Branddøre fra idrætshal er i dårlig stand og bør udskiftes.

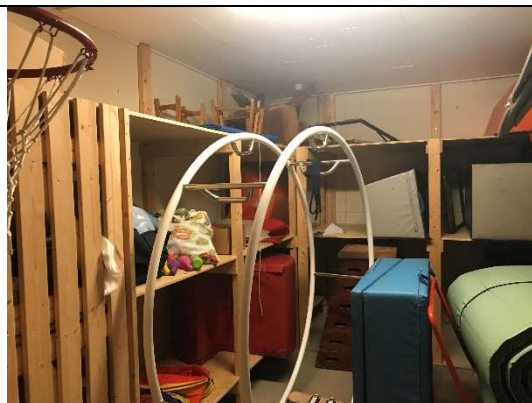
## Billede nr. 17

Tekst:  
Redskabsrum med begrænset plads. Rummet er i rimelig stand.

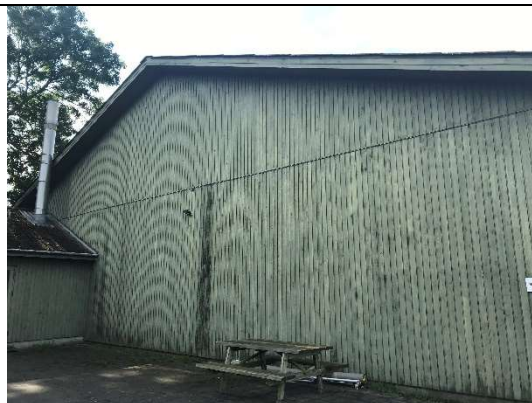
## Billede nr. 18

Facade- og gavlbeklædning i træ er i dårlig stand og trænger til udbedringer og malerbehandling. Dette bør foretages nu.  
Økonomi se billede 03.

Stern og vindskede trænger til udbedringer og malerbehandling

Udbedring af stern og vindskede inkl. malerbehandling  
90meter á 650kr I alt kroner 58.500,00

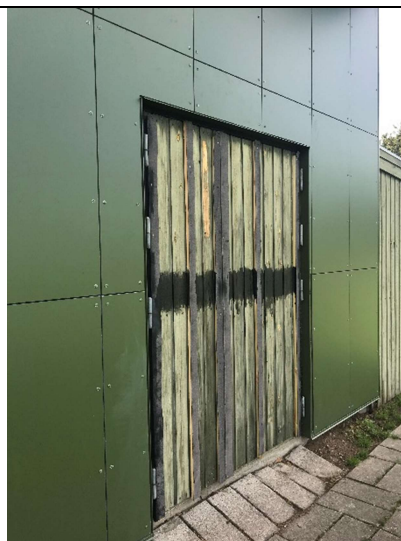
## Billede nr. 19

Der mangler niveaufri adgang fra branddør

Etablering af niveaufri adgang i belægning.  
I alt kr. 16.000,00

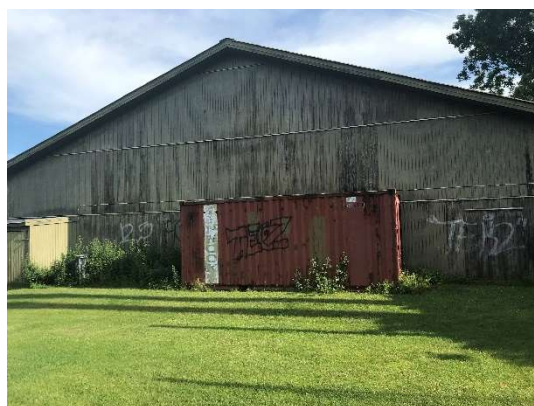
## Billede nr. 20

Facadebeklædning i træ er i dårlig stand og trænger til udbedringer og malerbehandling. Dette bør foretages nu. Økonomi se billede 03.

Tagbeklædning vurderes af ældre dato og med begrænset restlevetid. Ved udskiftning af tagbeklædning bør der efterisoleres med min. 100mm mineraluld.

Ny tagbeklædning inkl. efterisolering og ny stern/vindskede  
I alt kr. 1.200.000,00

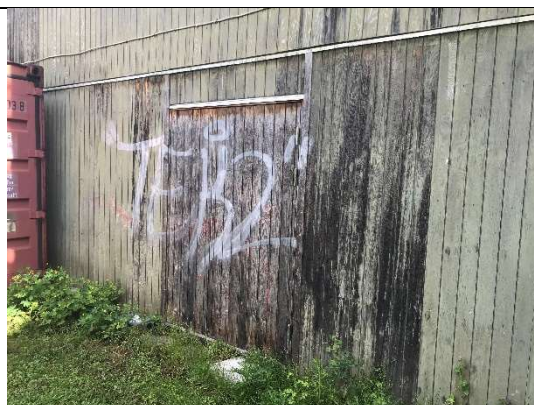
## Billede nr. 21

Facadebeklædning i træ er i dårlig stand og trænger til udbedringer og malerbehandling. Dette bør foretages nu. Økonomi se billede 03.

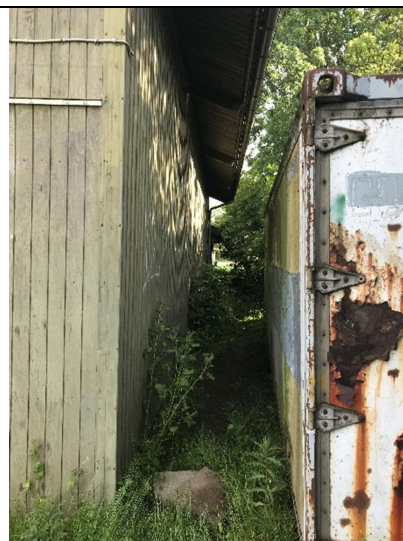
## Billede nr. 22

Tekst:  
Facadebeklædning i træ er i dårlig stand og trænger til  
udbedringer og malerbehandling. Dette bør foretages nu.  
Økonomi se billede 03.

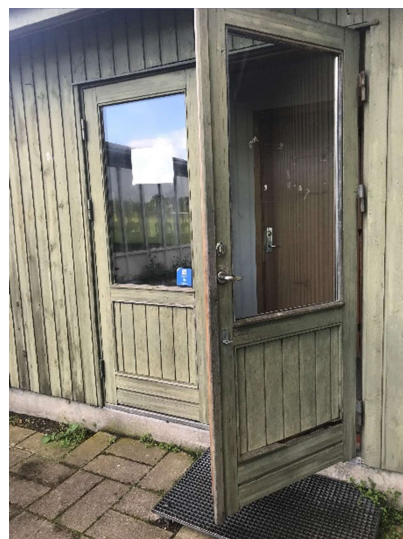
## Billede nr. 23

Tekst:  
Dør ved hovedindgang er nedslidt og anbefales at udskifte.

Ny hoveddør

I alt kr. 25.000,00
