Østmønhallen (Opført 1984 – Energiklasse D) Tilstandsrapport

Vordingborg Kommune
5970-0260 Facilitetsundersøgelse
Klintevej 237 B
4780 Stege

08.11.2019

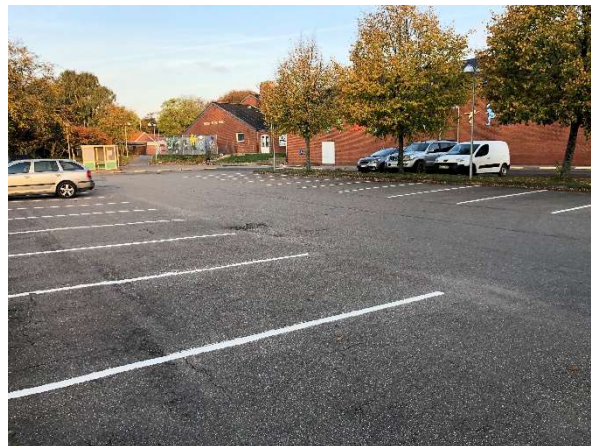
Billede nr. 01

Parkeringspladsen er belagt med asfalt af ældre dato, med enkelte revne dannelser. Skiltning til hallen kan forbedres.

Lokal udbedring af asfalt belægning
Anslået 100m² á 450,00 kr I alt kr. 45.000,00

Generelt skiltning I alt kr. 30.000,00

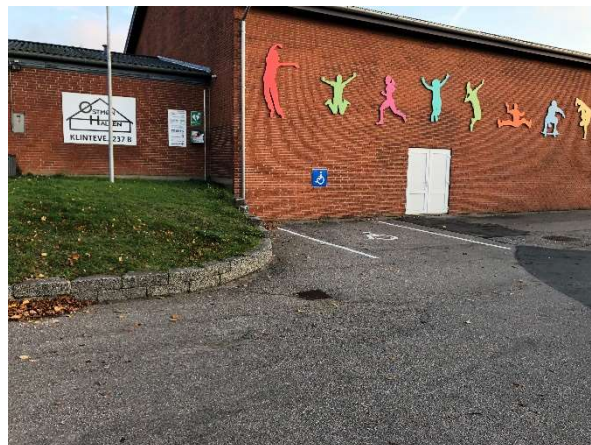
Billede nr. 02

Der er etableret handicap parkering.

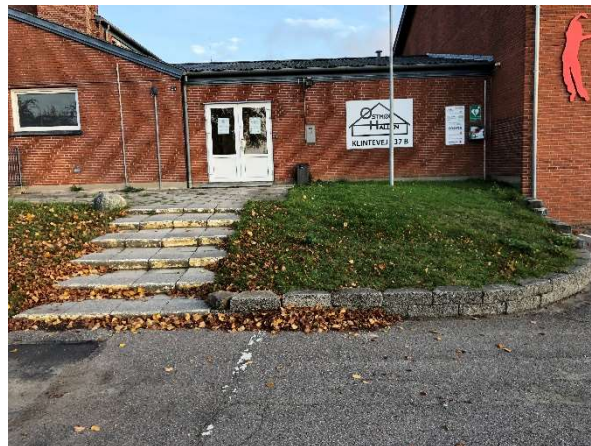
Billede nr. 03

Adgangen fra parkeringspladsen til hallen sker via en trappe som udligner ca. 1,1 meter i niveau forskel. Belægningen er af ældre dato og der er enkelte niveauspring mellem fliser. Det er dog mulig at benytte en asfaltbelagt sti fra parkeringspladsen til indgangen. Asfalt stien vurderes ikke at overholde krav til længe / stigning for adgangsvej, samt der ikke er niveaufri adgang ved indgangsparti.

Fra parkeringspladsen giver eksisterende forhold ikke niveaufri adgang til hallens ankomstområde / hoved indgangen.

Eksisterende forhold til mellemgang giver ikke niveaufri adgang til omklædningsrum eller handicap toilet idet der er ca. 10cm niveauspring til omklædningen.

Dette kan evt. løses ved at hæve terrænet lokalt foran indgang, samt evt. at etablere en handicap p-plads omkring skolegården, så afstanden fra p-plads til indgang mindskes.

Dette kan evt. afhjælpes ved at udføre en rampe i belægningen til omklædningsrum fra mellemgangen, samt inddrage en del af det eksisterende omklædningsrum til et kombineret omklædning / handicap toilet.

Herfra skal der etableres adgang til hallen, som sker via en trappe fra mellemgangen til hallen. Her kan en trappelift skabe den fornødne adgang.

Etablering af parkeringsplads skolegård, samt lokal hævet terræn ved døre, samt dørtryk.	Kr. 30.000,00
Nyt handicap toilet og omklædning i hvert omklædningsrum.	Kr. 600.000,00
Trappelift til hallen.	Kr. 75.000,00
I alt kr.	kr. 705.000,00

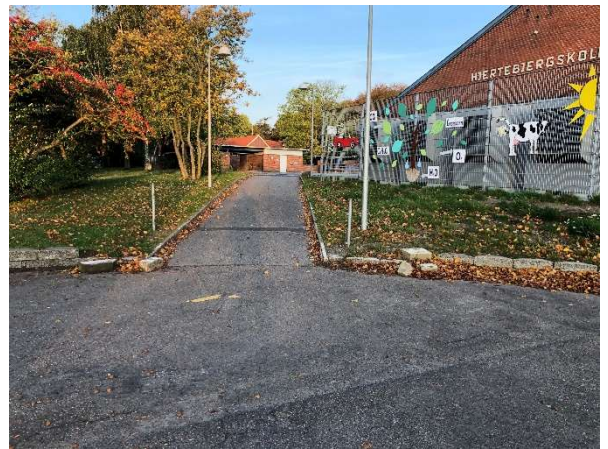
Billede nr. 04

Tekst:
Asfalt belagt sti til hovedindgang.

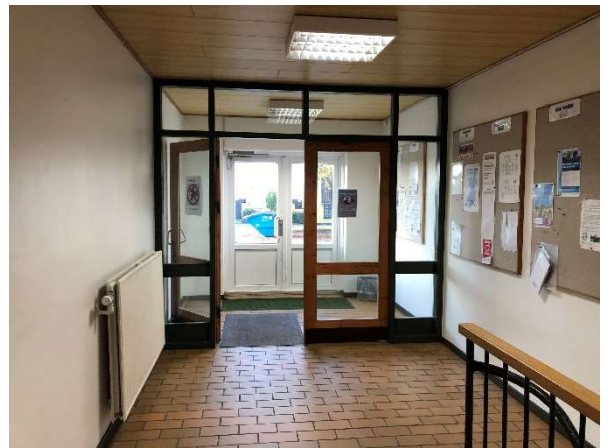
Billede nr. 05

Tekst:
Indgangsparti er af ældre dato. Det vurderes en udskiftning af indgangsparti vil være rentabel indenfor 10 år.

Nyt dørparti I alt kr. 35.000,00

Nyt vindfang I alt kr. 15.000,00

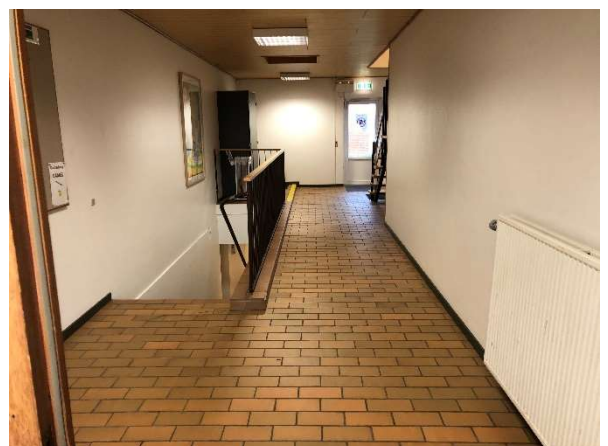
Billede nr. 06

Tekst:
Fra foyer er der nedgang til omklædning i kælder (boldklub). Materialer og overflader i mellemgangen er af ældre dato, men vurderes velholdte. Der savnes skiltning for bedre orientering ved ankomst til hallen.

Supplerende skiltning anslået I alt kr. 30.000,00

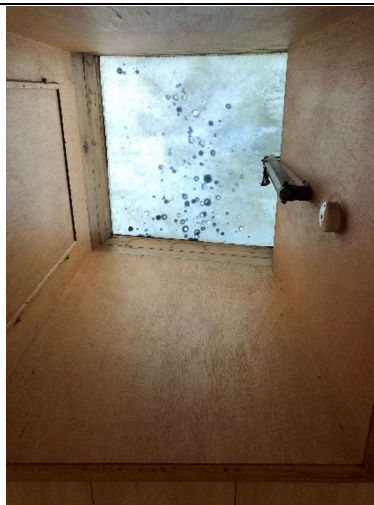
Billede nr. 07

Ovenlys og lysskakt i mellemgangen er af ældre dato. Der kan konstateres skimmelvækst i ovenlysramme. I forbindelse med evt. udskiftning af ovenlys anbefales det at nedtage krydsfiner og udføre lysskakt i ikke organiske materialer.

Nyt ovenlys inkl. ny lysskakt. I alt kr. 15.000,00

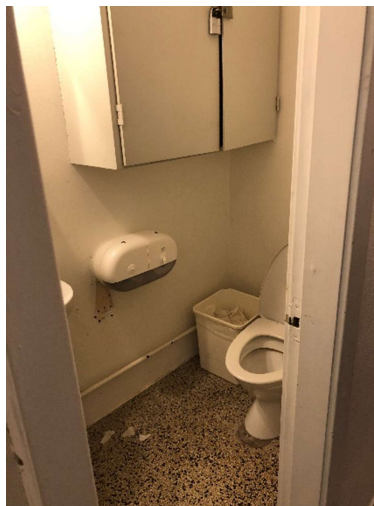
Billede nr. 08

Toiletter ved omklædningsrum i kælderen er af ældre dato og med begrænset restlevetid. Gældende for begge omklædningsrum.

Nye overflader, sanitet og belysning I alt kr. 160.000,00

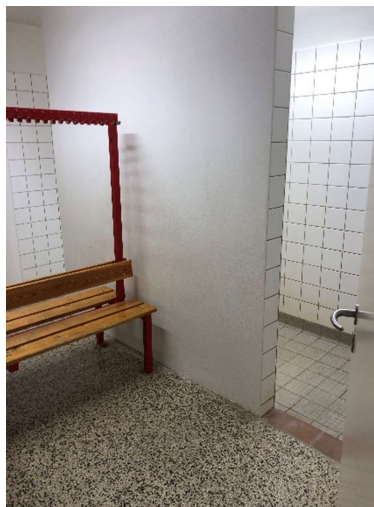
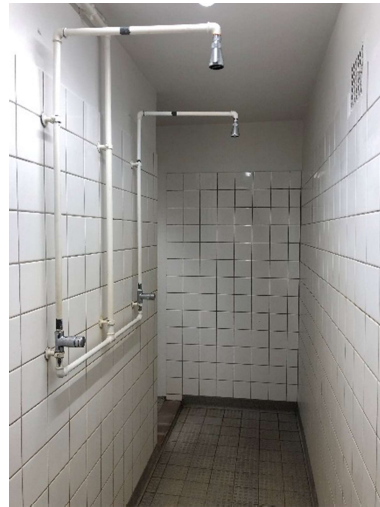
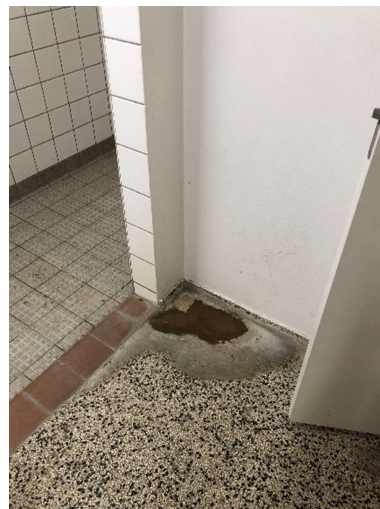
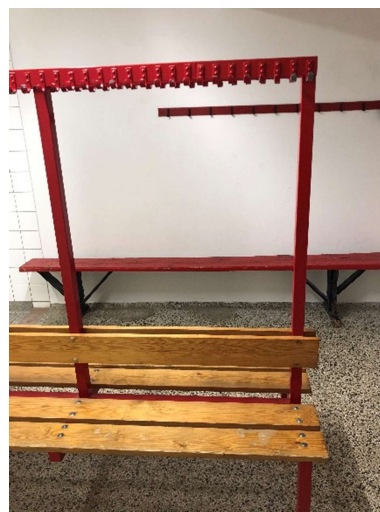
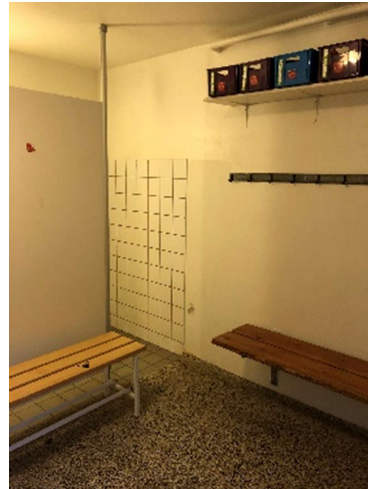
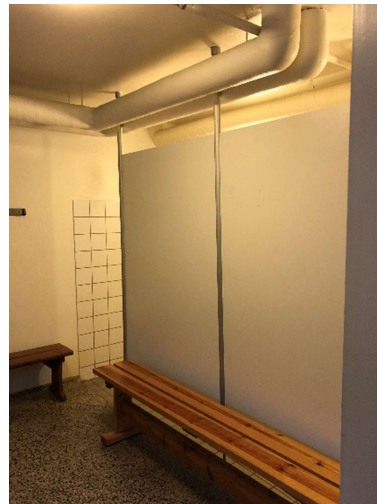
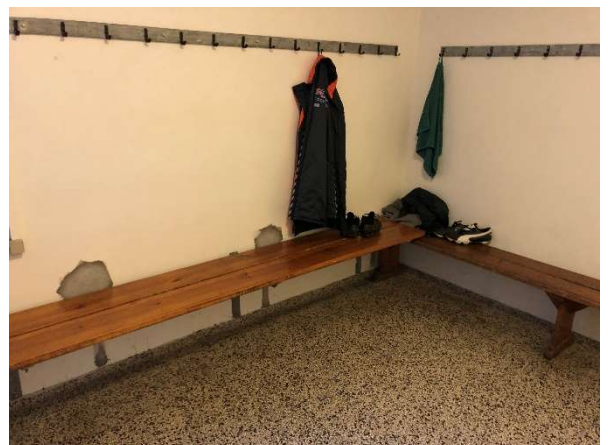
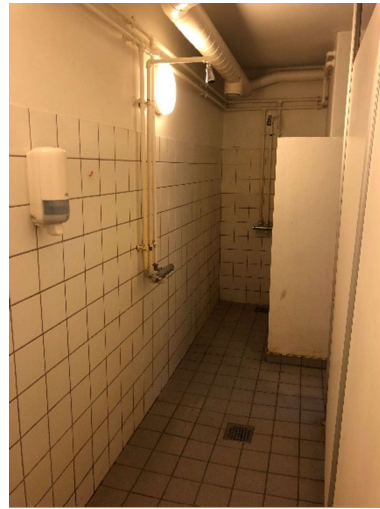
Omkleedningsrum i kælderen, er nedslidte og må påregnes at have en begrænset restlevetid.

Omkklædningsrum i kælderen, er nedslidte og må påregnes at have en begrænset restlevetid.

Tekst:
Omklædningsrum i kælderen, er nedslidte og må påregnes at have en begrænset restlevetid.

Nye overflader / inventar / vinduer I alt kr. 800.000,00

Ledbelysning I alt kr. 100.000,00

Sanitet I alt kr. 400.000,00

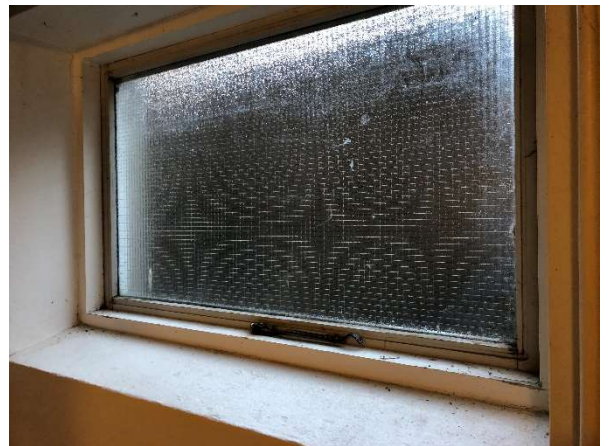
Billede nr. 17

Tekst:
Vindue til omklædningsrum i kælderen er af ældre dato og anbefales udskiftet.

I alt kr. 8.000,00

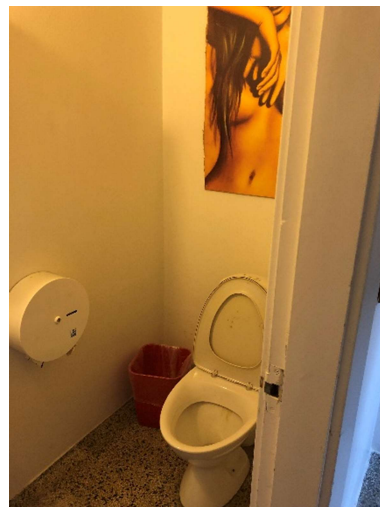
Billede nr. 18

Tekst:
Toiletter ved omklædningsrum i kælderen er af ældre dato og med begrænset restlevetid.

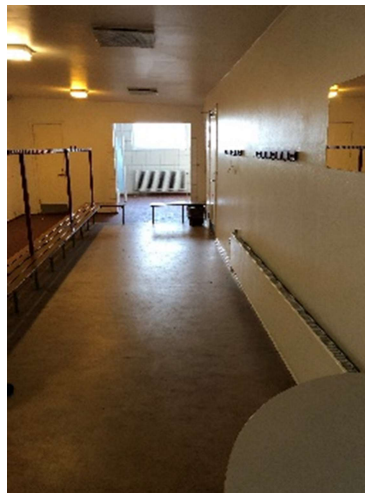
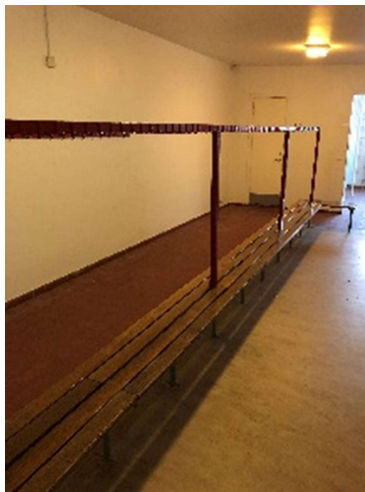
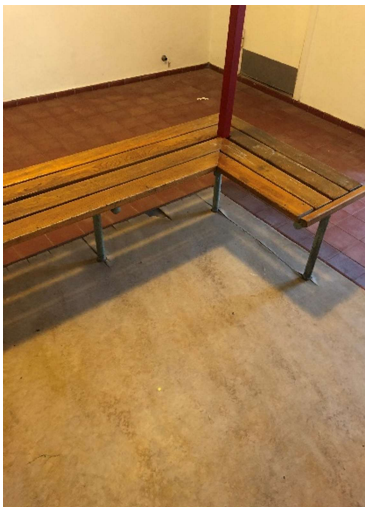
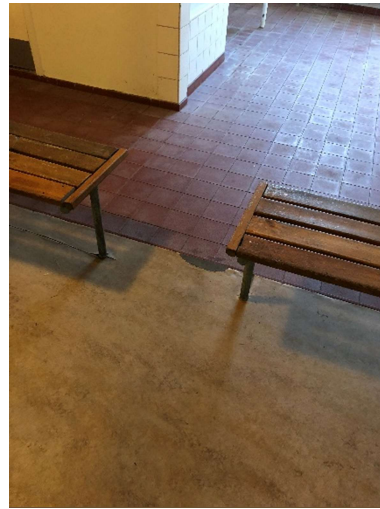
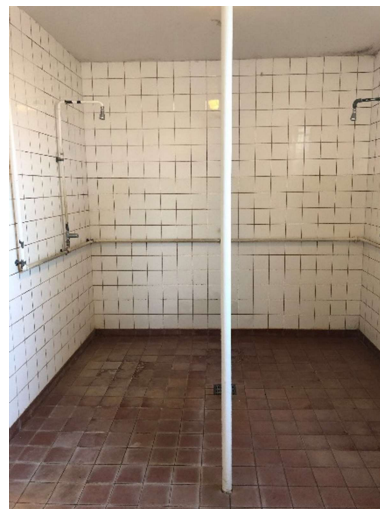
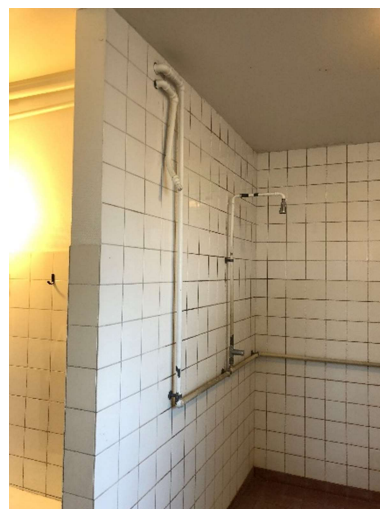
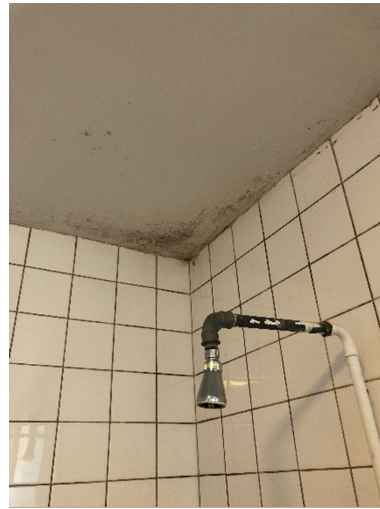
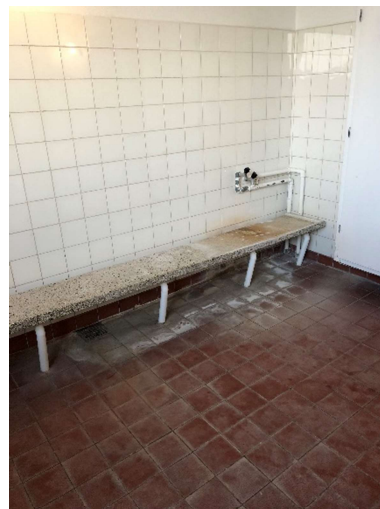
Omklædningsrum stueplan (deles med den gamle skolehal).

Overflader og inventar er nedslidt og det må forventes at omklædningsrum skal renoveres indenfor en kortere årrække. Gældende for begge omklædningsrum.

Nye overflader / inventar	I alt kr. 1.100.000,00
Ledbelysning	I alt kr. 100.000,00
Sanitet	I alt kr. 400.000,00
Vinduer / døre	I alt kr. 200.000,00

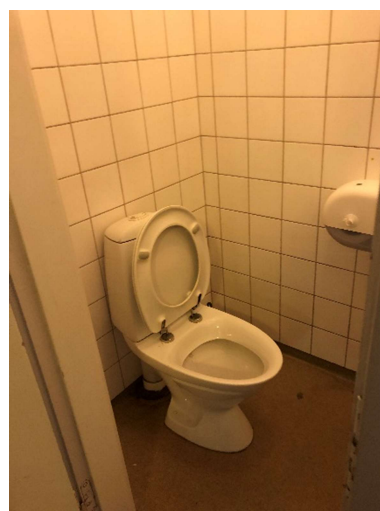
Billede nr. 27

Tekst:
Toiletter i forbindelse med omklædningsrum vurderes vedligeholdt i acceptabelt grad, overflader er dog nedslidte og må påregnes udskiftet indenfor en årrække. Dette er gældende for begge omklædningsrum.

Økonomi:
Nye overflader, sanitet og belysning I alt kr. 160.000,00

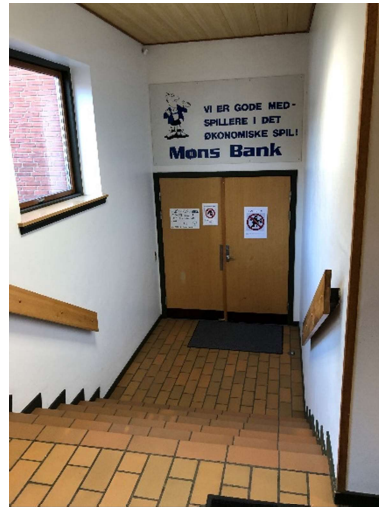
Billede nr. 28

Adgang fra omklædning / mellemgang til hallen sker via en trappe.
Området vurderes godt vedligeholdt.

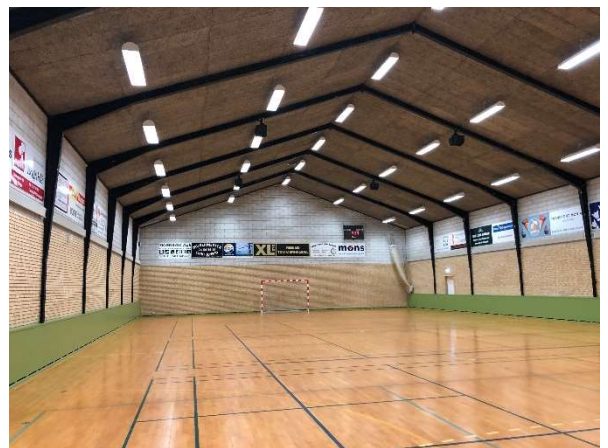
Billede nr. 29

Der er ikke ovenlys i hallen, som tillader dagslys i faciliteten.
Det er ikke oplyst om eksisterende belysningsarmaturer er LED. Det anbefales at alle belysningsarmaturer udskiftes til LED type som medfører en besparelse på elforbrug.

Udskiftning til LED belysning I alt kr. 380.000,00

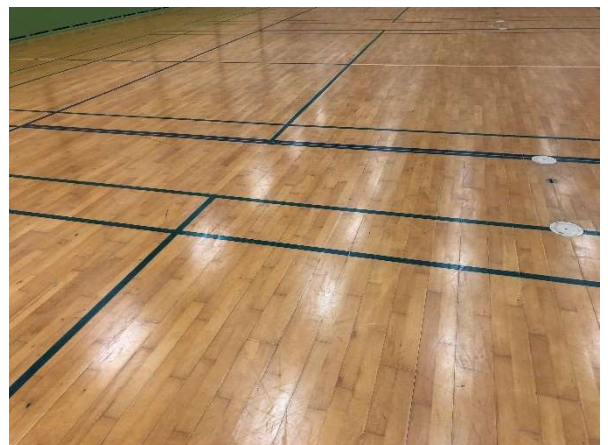
Billede nr. 30

Gulv i hal er af ældre dato. Gulvet vurderes som godt vedligeholdt. Det må dog påregnes at gulvet har en begrænset restlevetid.

I alt kr. 2.000.000,00

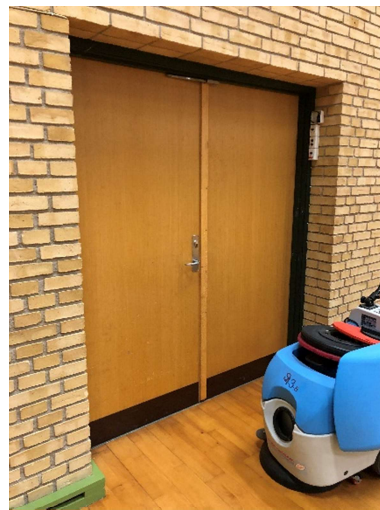
Billede nr. 34

Tekst:
Branddøre fra hallen vurderes i rimelig stand.

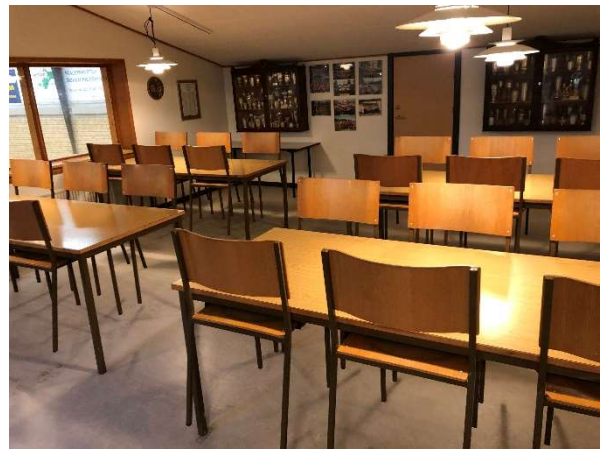
Billede nr. 37

Inventar i kantine er af ældre dato, men er dog vurderes i rimelig stand.

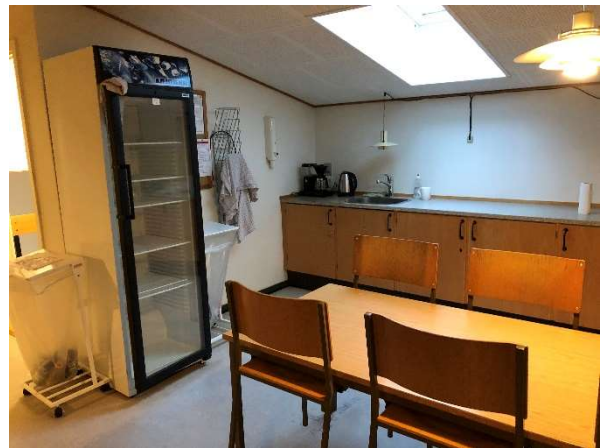
Billede nr. 38

Køkken i kantine er af ældre dato. Det er vurderet i rimelig stand og acceptabelt vedligeholdt.

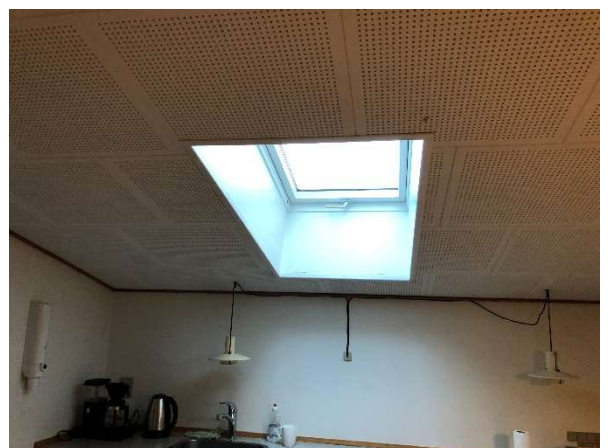
Billede nr. 39

Denne type hulplader har tidligere været produceret indeholdende asbest. Grundet hallens alder bør det undersøges om pladerne indeholder asbest. Asbestlofter skal være forseglet, og først ved at bryde forseglingen, give det udfordringer.

Prøvetagning og analyse I alt kr. 1.000,00

Nyt nedhængt loft anslået 40m2 a'650 kr.
I alt kr, 26.000,00

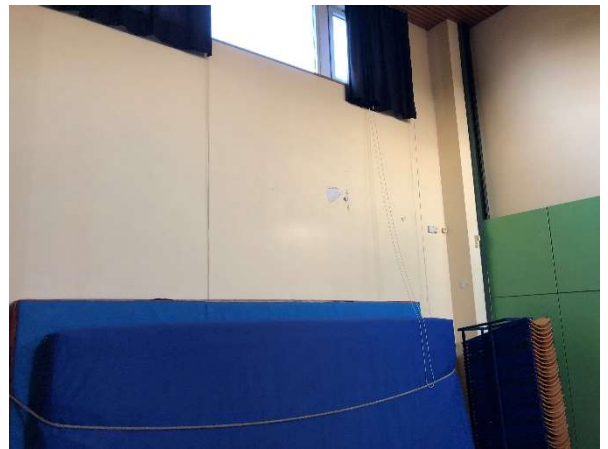
Billede nr. 43

Tekst:
Overflader i hallen er nedslidte og trænger til vedligehold.

Økonomi:
Malerbehandling og rep. af overflader anslået 360m² á 450 kr.

I alt kr. 162.000,00

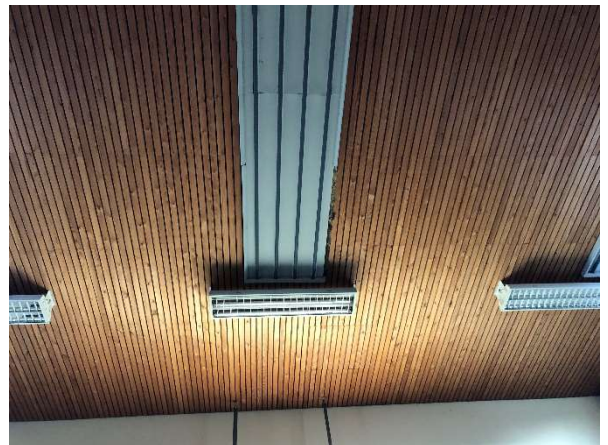
Billede nr. 44

Tekst:
Inddækning mangler ved pladeprofiler

Udbedring I alt kr. 5.000,00

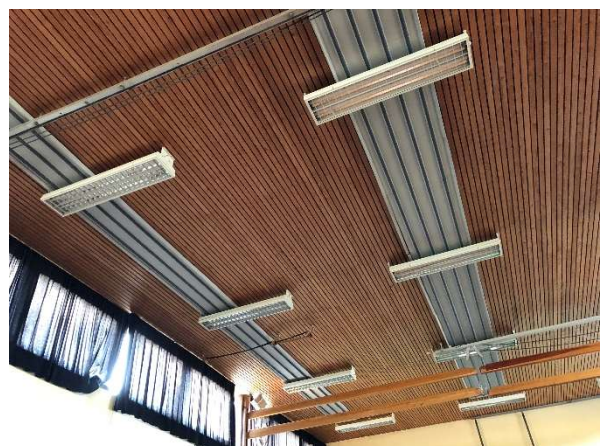
Billede nr. 45

Tekst:
Det skal undersøges om der er monteret LED belysning, som vil give en væsentlig besparelse på elforbrug.

Udskiftning til LED belysning I alt kr. 180.000,00

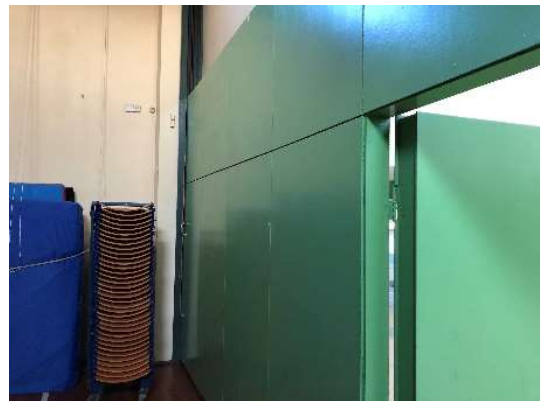
Billede nr. 46

Mobilvæggen til skolen kan ikke fastholdes i løftet position.

Pt. er væggen ikke godkendt til at benyttes som hejse / mobilvæg.

Det bør undersøges hvordan mobilvæg opnår godkendelse

Undersøgelse I alt kr. 5.000,00

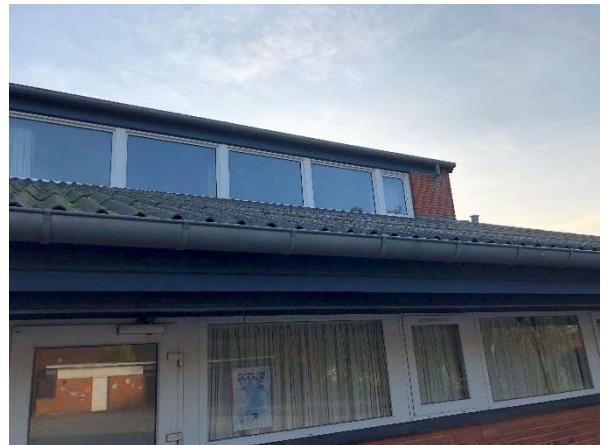
Billede nr. 47

Vinduer i lysbånd er af ældre dato og det vurderes at en udskiftning af vinduer vil rentabel indenfor en tiårs periode.

Taget på skolehallen vurderes af ældre dato, men dog i rimelig stand.

20 vinduer fast parti á kr. 9000,00

4 vinduer side åbnet med motorstyring á kr, 9000,00

I alt kr. 216.000,00

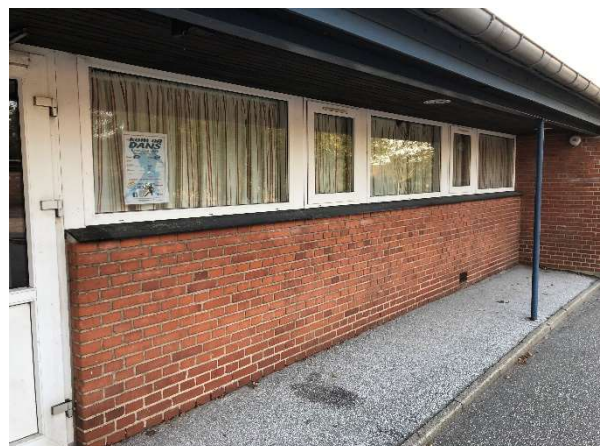
Billede nr. 48

Vinduer og dør til omklædning er af ældre dato, og det vurderes at en udskiftning af dør og vinduer vil være rentabel indenfor en tiårs periode.

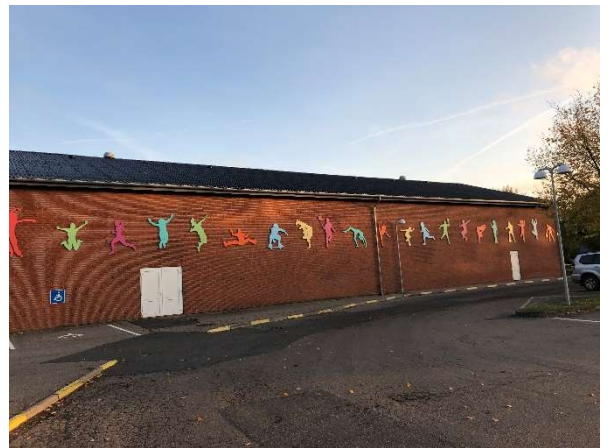
Billede nr. 50

Fortov / asfalt sti langs facade dækker sokkel, med risiko for op fugtning af nederste skifter mursten til følge. Der må påregnes skærpet tilsyn på dette, samt det må påregnes løbende vedligehold af fuger og evt. udskiftning sten.

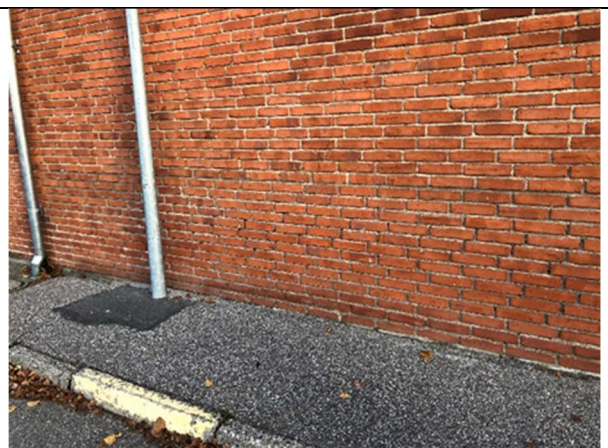
Billede nr. 51

Murværk på facade og gavle trænger til partiel udbedring af fuger. Anslået 100m²

Udbedring af fuger anslået 450 kr/m²

I alt kr. 45.000,00

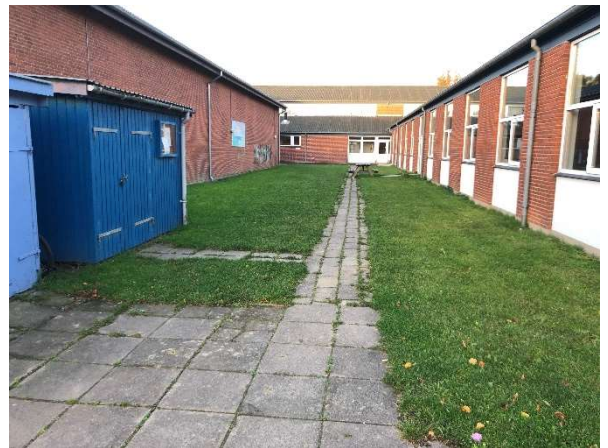
Billede nr. 53

Adgangsvej fra boldklubbens omklædningsrum til bold baner. Belægninger trænger til vedligehold.

Opretning af eksisterende belægning.
Anslået 100m² á 300,00 kr. I alt kr. 30.000,00

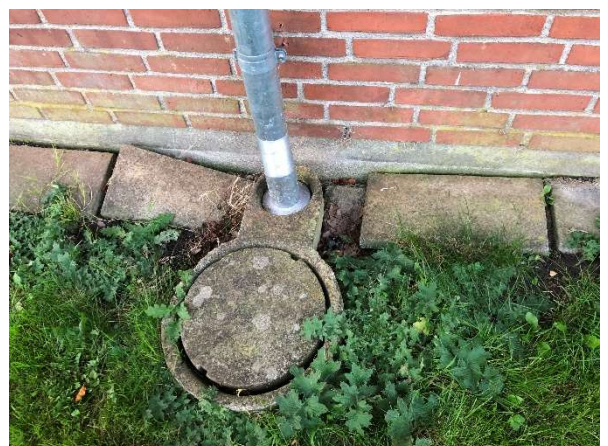
Billede nr. 54

Terræn er faldet sammen omkring brønd. Årsag bør undersøges.
Der er risiko for brud på kloakledning.

Anslået / undersøgelse I alt kr. 1.000,00

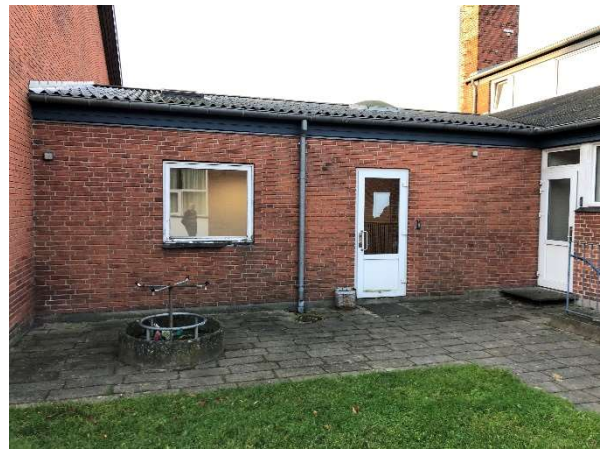
Billede nr. 55

Døre og vinduer til mellemgang er af ældre dato og vurderes egnet til udskiftning.

I alt kr. 25.000,00

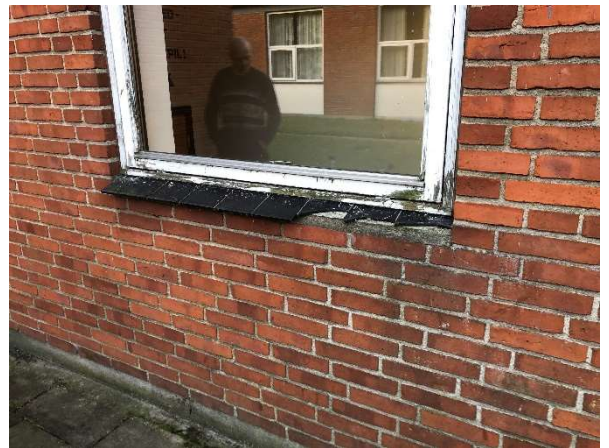
Billede nr. 56

Sålbænk skal skiftes i forbindelse med udskiftning af vindue.

I alt kr. 1.500,00

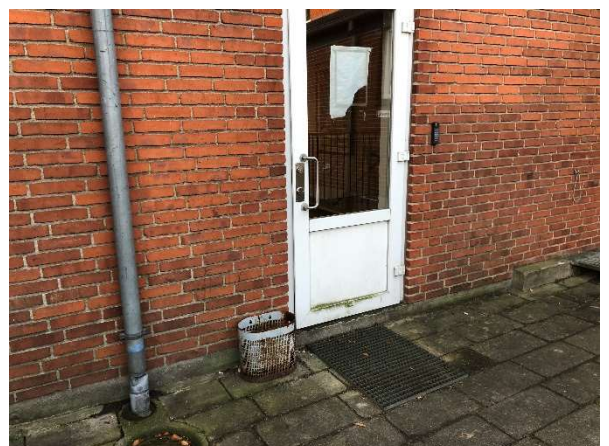
Billede nr. 57

I forbindelse med opretning af eksisterende belægning bør terrænet hæves lokalt ved dør.
