Mønshallerne (Opført 1970 – 1980 - – Energiklasse E) Tilstandsrapport

Vordingborg Kommune
5970-0260 Facilitetsundersøgelse
Platanvej 40
4780 Stege

08.11.2019

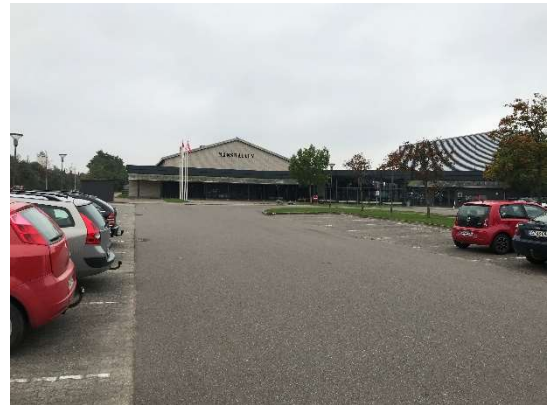
Billede nr. 01

Parkering sker i tilknytning til hallen. Parkeringspladsen er belagt med asfalt.
Der mangler generelt skiltning til hallen

Økonomi:
Generelt skiltning

I alt kr. 30.000,00

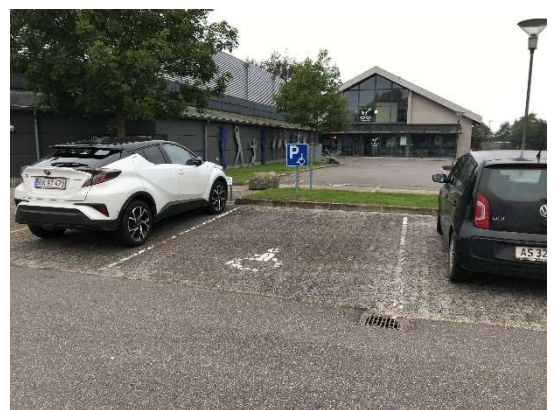
Billede nr. 02

Der er handicap parkering.

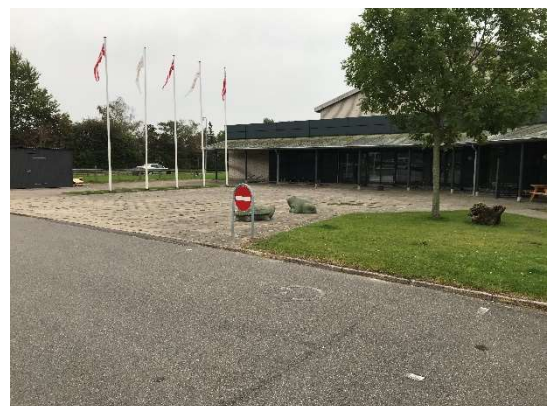
Billede nr. 03

Tekst:
Der er gode adgangsforhold til hallen.

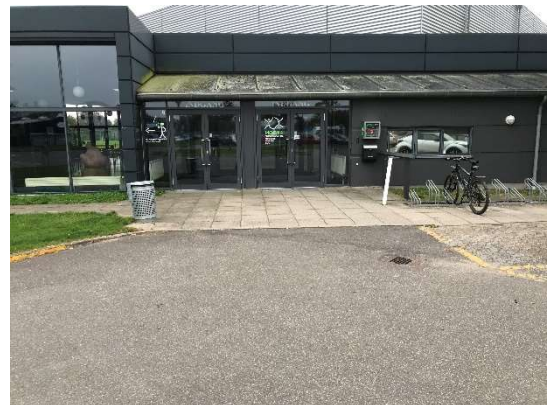
Billede nr. 04

Der er niveaufri adgang til hallen. Belægning for indgangsparti er af ældre dato, men godt vedligeholdt.

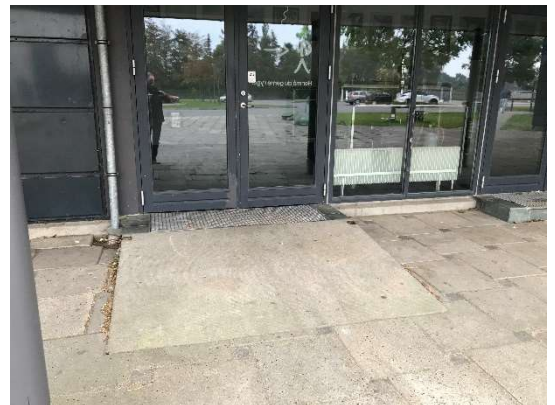
Billede nr. 05

Der er niveaufri adgang til hallen via flere indgange.

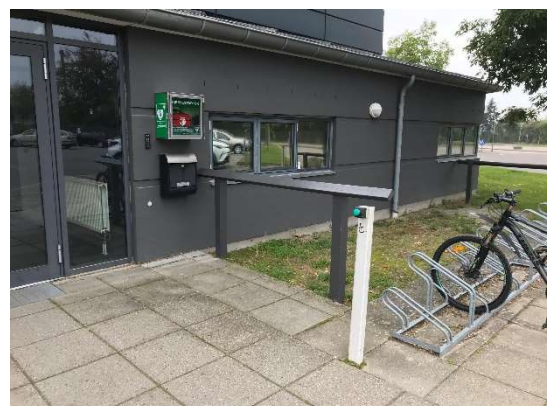
Billede nr. 06

Ved hovedindgangen er der etableret dørtryk.

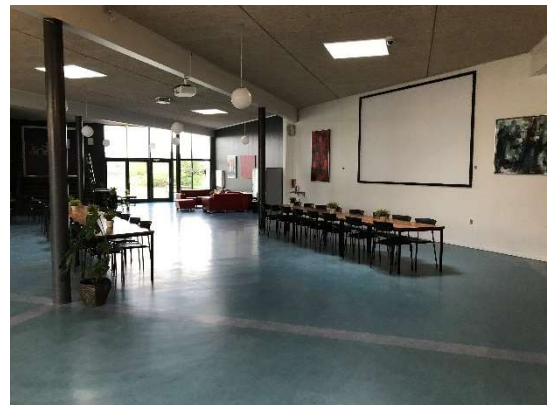
Billede nr. 08

Tekst:
Der er en stor og lys foyer med mange gode opholdsarealer og gode dagslys forhold.

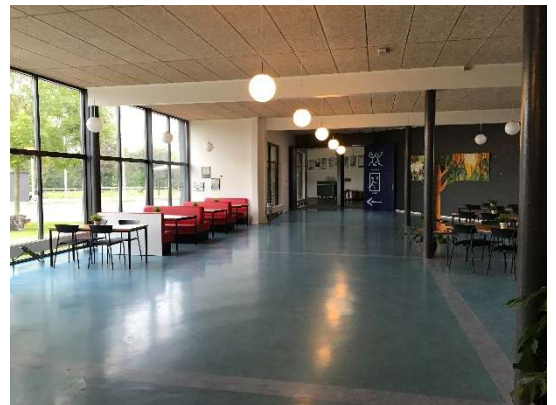
Billede nr. 10

Tekst:
Fra foyer er der adgang til hallen og omklædningsrum.

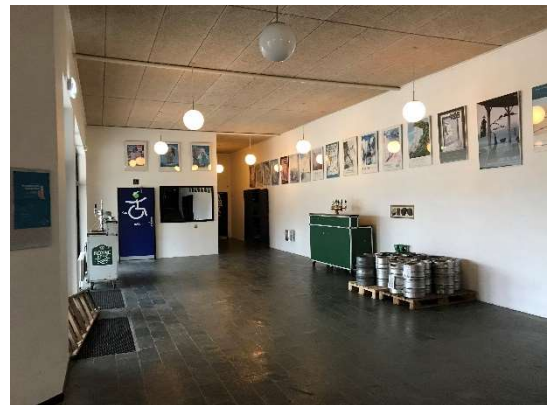
Billede nr. 11

Tekst:
Hallens oprindelige ankomstområde. Området er godt vedligeholdt og i god stand.

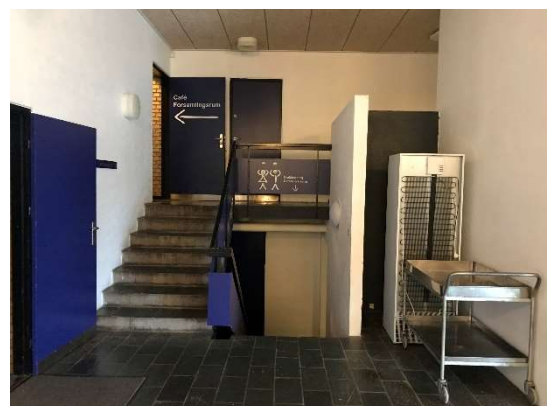
Billede nr. 12

Tekst:
Fra den oprindelige foyer er der adgang til hallen, cafeteria og omklædningsrum.
Området er tydeligt skiltet.

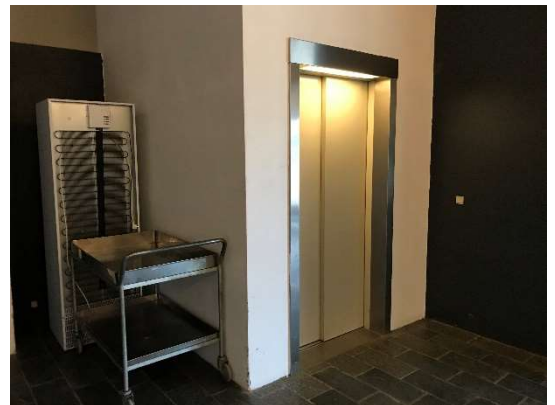
Billede nr. 13

Der er lift til omklædningsrum i kælderen.

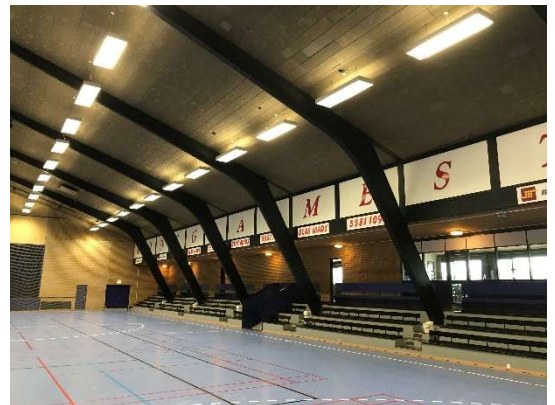
Billede nr. 14

Der er et godt indeklima i hallen.

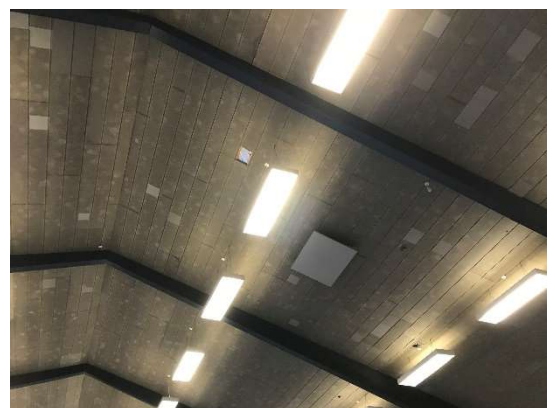
Billede nr. 15

Der er ældre lysarmaturer i hallen, Grundet hallens alder bør det undersøges om armaturer indeholder kondensatorer med PCB. En utæt kondensator med PCB kan forårsage forurening af øvrige materialer på overflader i hallen. Det er oplyst der er udskiftet til LED belysning.

Undersøgelse for PCB

I alt kr. 1.500,00

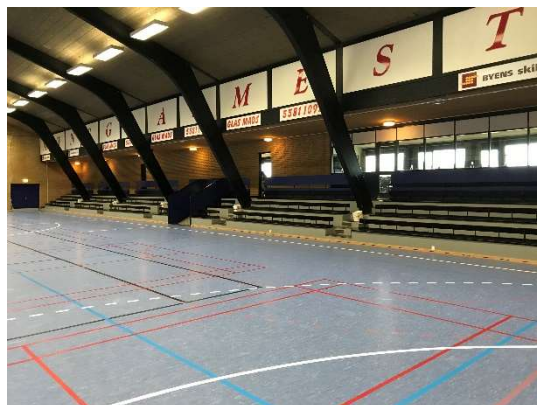
Billede nr. 16

Tekst:
Dagslys i hallen kommer via vinduespartier i facaden.

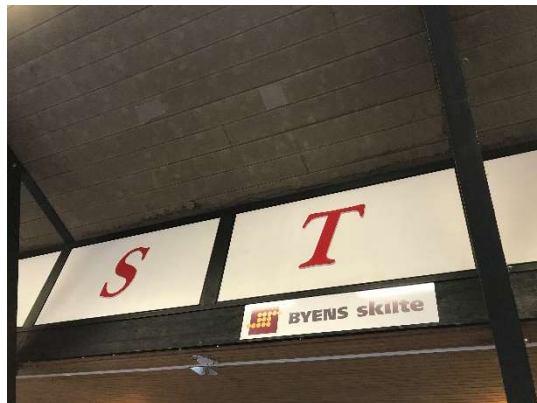
Billede nr. 17

Tekst:
Hallens loftplader er af ældre dato og med flere skader, særligt i overgangen til loft over tribune ses der ophobning af fugt. Grundet bygningens alder bør det undersøges om pladerne indeholder asbest. Der er flere plader som er knækket eller slået hul på.

Undersøgelse for asbest I alt kr. 1.500,00

Ny loft beklædning anslået 1200m2 á 900kr
I alt kr. 1.080.000,00

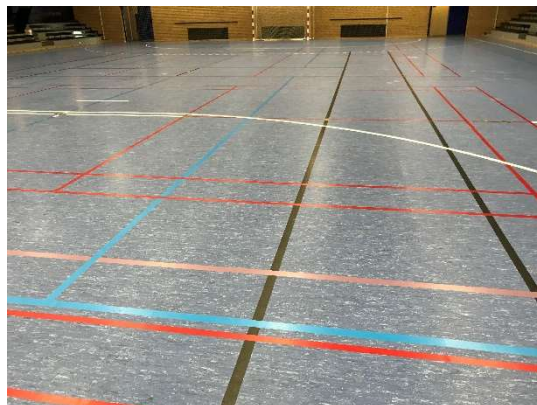
Billede nr. 18

Tekst:
Gulvet i hallen vurderes i god stand og godt vedligeholdt.

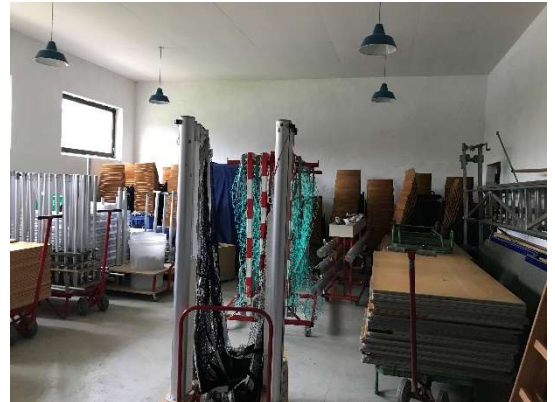
Billede nr. 19

Redskabsrum til hallen vurderes i rimelig stand og velholdt.

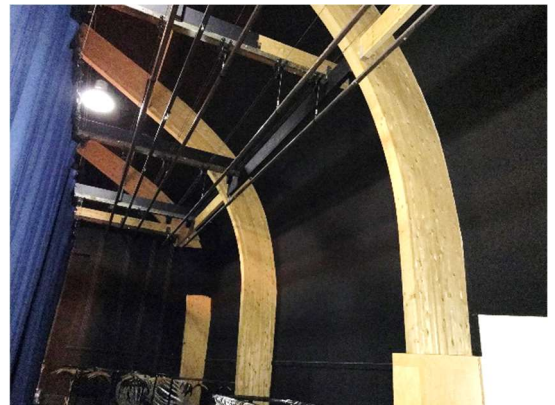
Billede nr. 20

Gavlbygning / scene vurderes i god stand og vedligeholdt.

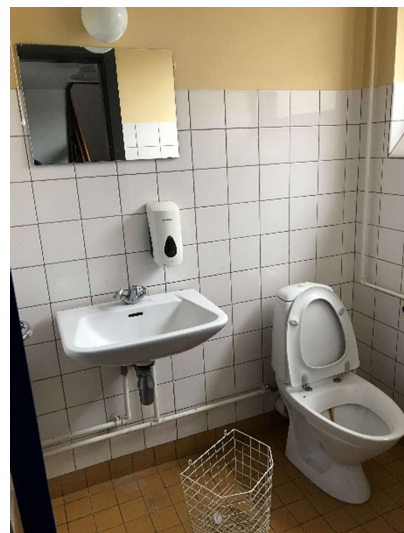
Billede nr. 21

Toiletfaciliteter under scene er af ældre dato, men vurderes i god stand og vedligeholdt.

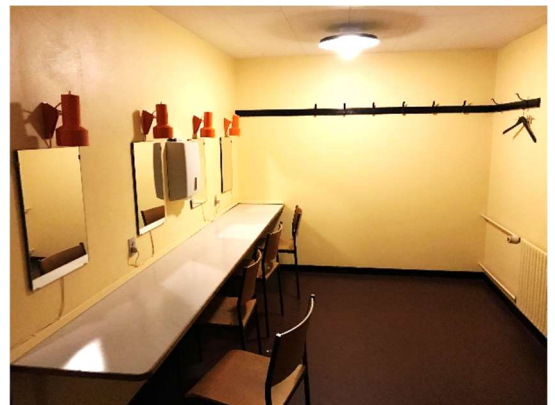
Billede nr. 22

Tekst:
Sminkerum under scene er i god stand og godt vedligeholdt.

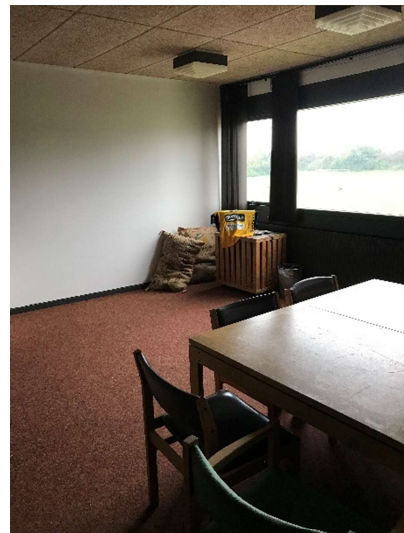
Billede nr. 23

Tekst:
Kontorer / velfærdsrum langs hallen vurderes godt vedligeholdt.

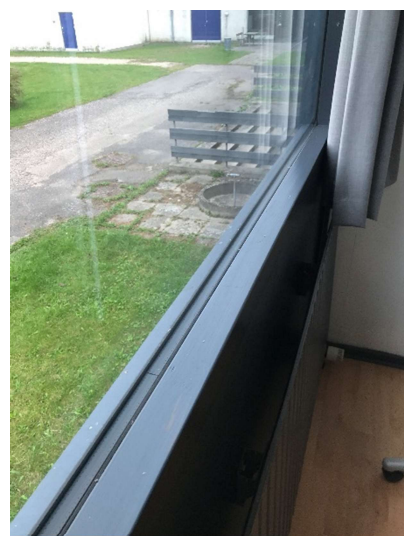
Billede nr. 24

Tekst:
Vinduer og lette brystninger i hallens vest facade er af ældre dato og med begrænset isolering. Det anbefales at udskifte vinduer til lavenergiklasse 2020., samt efterisolere brystninger. Det vurderes at en udskiftning af vinduer og efterisolering af brystninger vil være rentabel indenfor en ti års periode

Udskiftning af vinduer og lette brystninger i kontorer og velfærdsrum

I alt kr.650.000,00

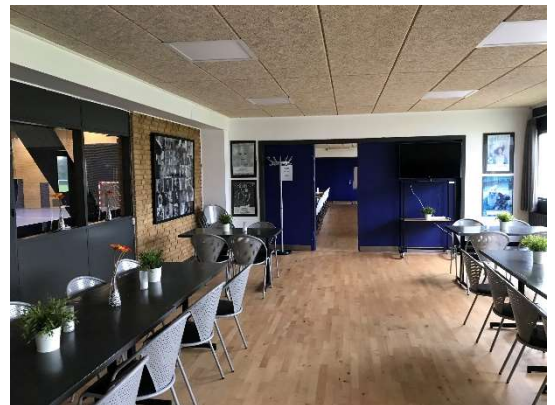
Billede nr. 25

Tekst:
Velfærdsrum er velholdte og i god stand.

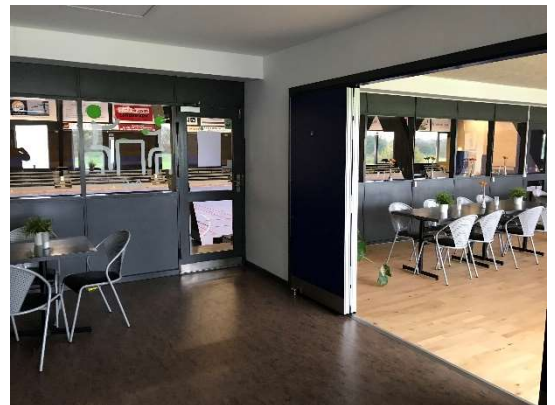
Billede nr. 26

Tekst:
Det er muligt at følge aktiviteter i hallen fra cafeteria.

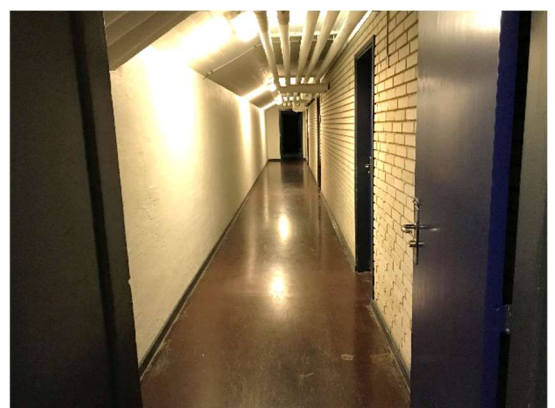
Billede nr. 27

Tekst:
Omlædningsfaciliteter til hallen.
Fordelingsgang er i rimelig stand og acceptabelt vedligeholdt.
Der er dog meget lyd i gangen.
Opsætning af akustikplader vil mindske lydgenerne.

Opsætning af lydplader på væg

I alt kr. 40.000,00

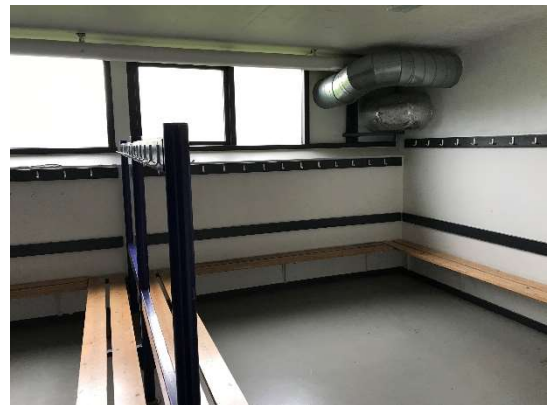
Billede nr. 28

Omklædningsrum under kælderen vurderes i rimelig stand og vedligeholdte. Der er dog enkelte steder, hvor der er brug for mindre udbedringer.

Diverse puds og malerudbedringer.

I alt kr. 50.000,00

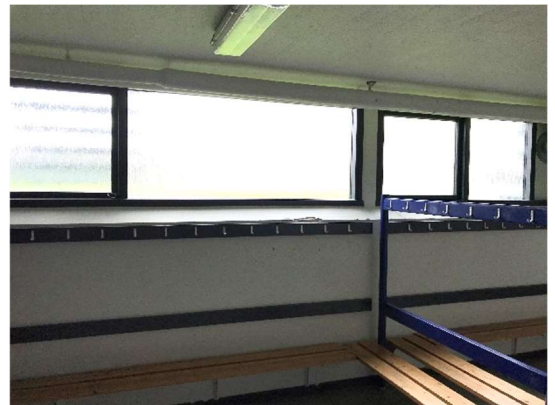
Billede nr. 29

Vinduer i kælderen er af ældre dato og anbefales udskiftet til lavenergivinduer klasse 2020. Udskiftningen vurderes rentabel indenfor en tiårs periode.

Udskiftning af vinduer

I alt kr. 320.000,00

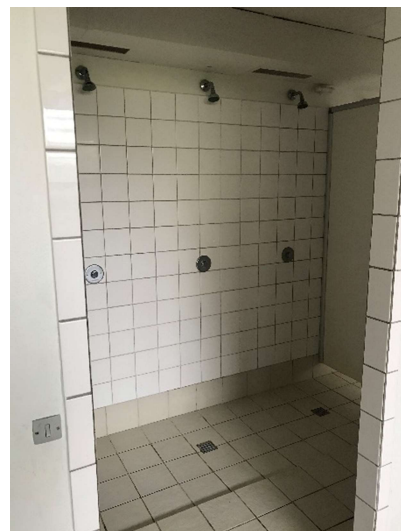
Billede nr. 30

Badefaciliteter i omklædningsrummene i kælderen er af ældre dato, men vurderes i rimelig stand og acceptabelt vedligeholdt.

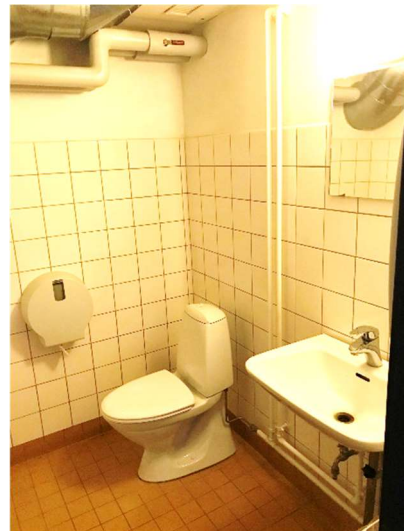
Billede nr. 32

Tekst:
Toiletter i forbindelse med omklædningsrum i kælderen er af ældre dato. De vurderes i rimelig stand og acceptabelt vedligeholdte.

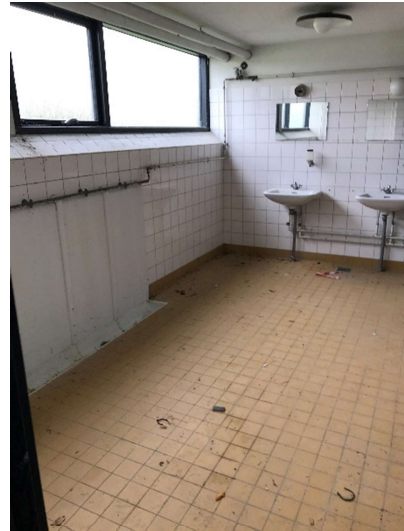
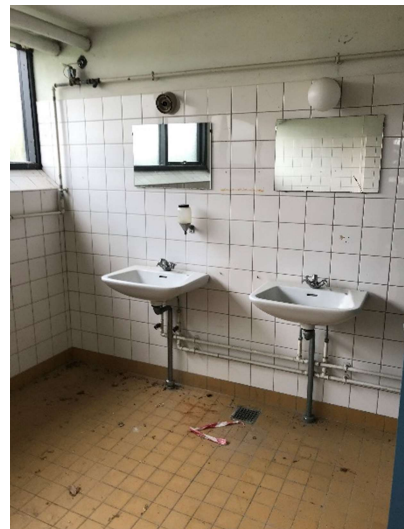
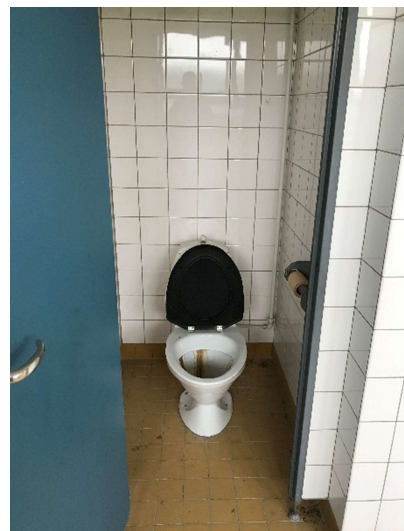
I forbindelse med kælderen ligger tidligere offentlige toiletter. Toiletterne er i ringestand.

Såfremt toiletter ikke påregnes en fremtidig anvendelse, anbefales det at ændre rummets funktion.

Vinduer anbefales udskiftet i forbindelse udskiftning af vinduer i omklædningsrum.

Udskiftning af vinduer.

Økonomi er indeholdt i billede 29

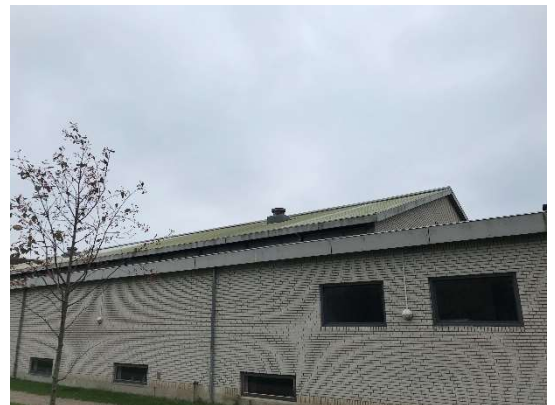
Billede nr. 37

Hallen ståltag med enkelte utætheder. Tag vurderes isoleret med 100mm, det samme gælder det flade tag over hallens sekundære områder.

Begge tagflader vurderes med begrænset restlevetid og må påregnes udskiftet indenfor en årrække.

Efterisolering af, og nyt ståltag I alt 1.800.000,00

Efterisolering, og nyt tagpap I alt 1.800.000,00

Nyt stern og vindskede på begge tage 400m á 750 kr
I alt kr. 300.000,00

Nye tagrender og nedløb I alt kr. 300.000,00

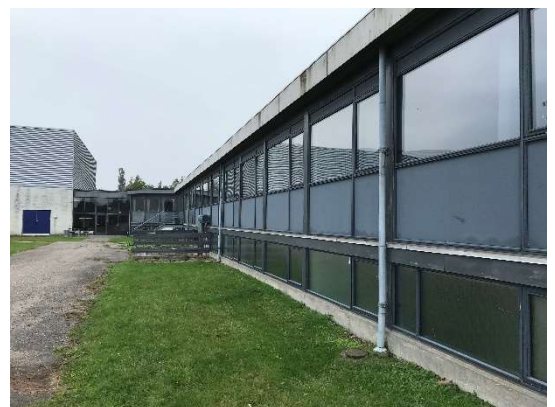
Billede nr. 39

Vestfacade på hallen. Vindues partier inkl. lette brystninger, samt kælder vinduer anbefales udskiftet.

Se billede 24 og 29.

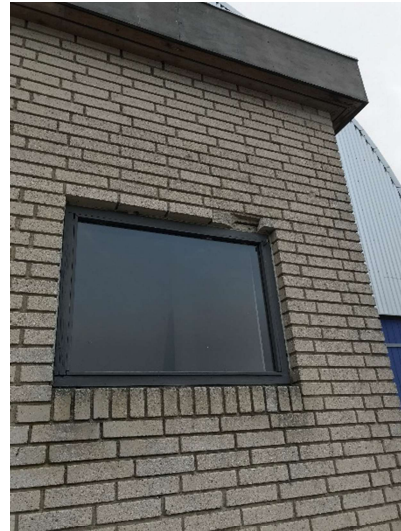
Billede nr. 40

Skade på ståltegl over vindue på tilbygning af hallens gavl.

Udskiftning af ståltegl I alt kr. 5.000,00

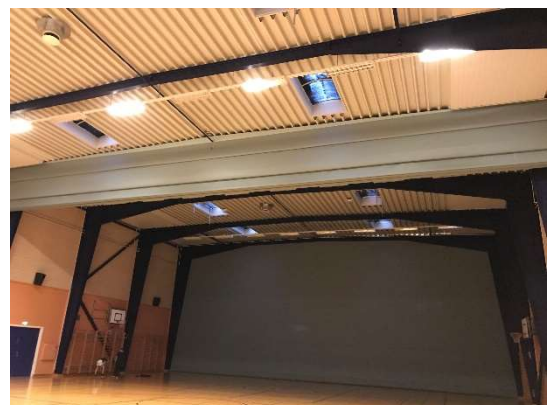
Billede nr. 45

Tekst:
Der er ingen bemærkninger til hallens indeklima.

Det er oplyst der er tre utætte ovenlys vinduer. Dette bør undersøges nærmere.

Det er oplyst der ikke er LED belysning i hallen.

Udskiftning af ovenlys. I alt kr. 90.000,00

Udskiftning til LED belysning I alt kr. 380.000,00

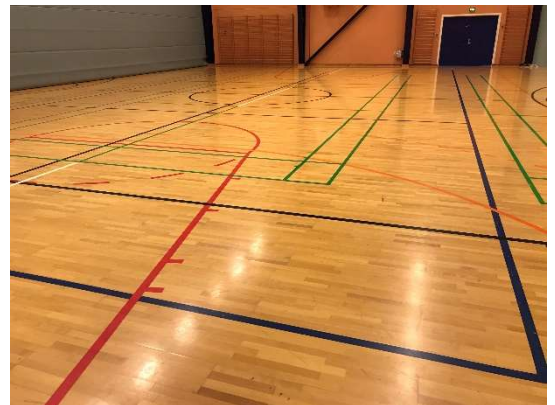
Billede nr. 46

Tekst:
Gulvet i flexhallen vurderes i god stand og vedligeholdt.

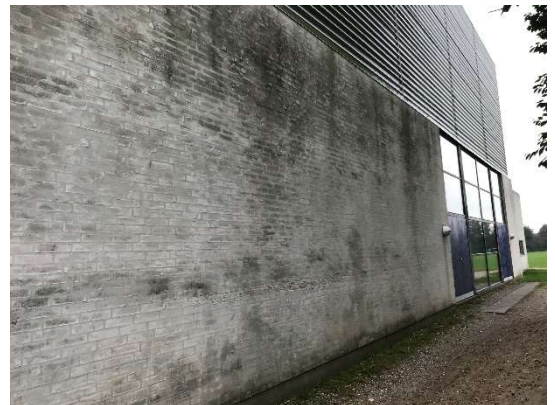
Billede nr. 52

Tekst:
Facader på dele af flexhallen er algebelagte.

Afrensning af facader I alt kr. 90.000,00

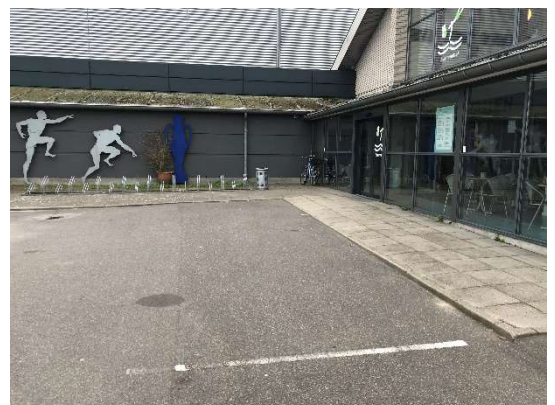
Billede nr. 54

Tekst:
Indgang til svømmehallen. Der er niveaufri adgang og belægninger er i rimelig stand og acceptabelt vedligeholdt.

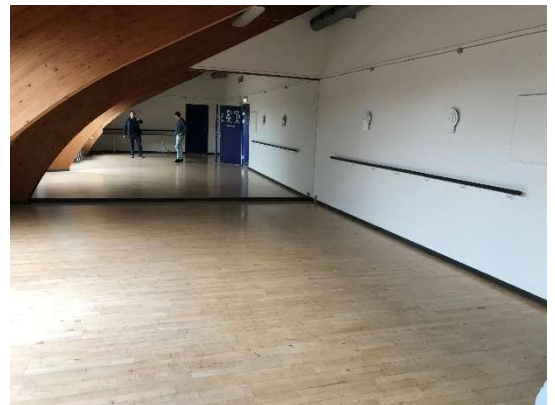
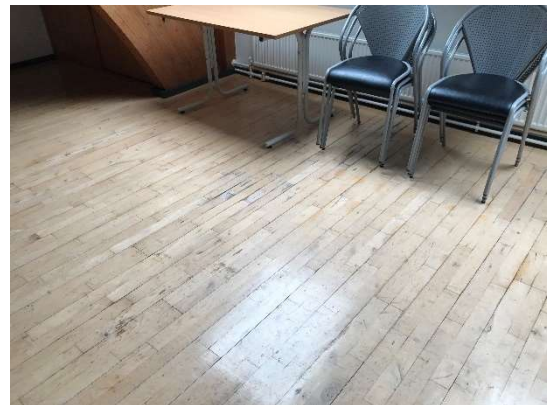
Spejlsal / danselokale på 1. sal.
Gulvet er slidt og et må påregnes at der skal foretages
renovering / udbedring indenfor en årrække.

Udskiftning af gulv 70m2 á 900kr. I alt kr. 63.000,00

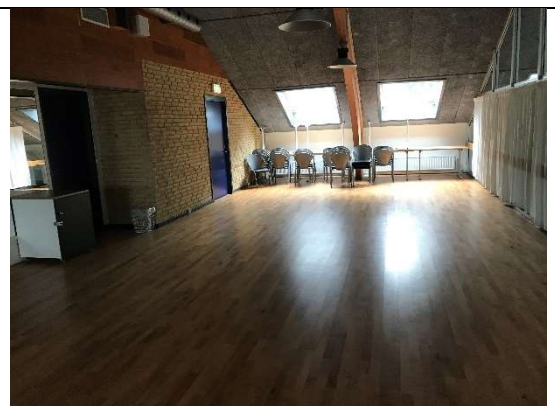
Billede 60

Samlingslokale på førstesalen, hvorfra det er muligt at følge
aktiviteter i svømmehal.
Området vurderes i rimelig stand og acceptabelt vedligeholdt.

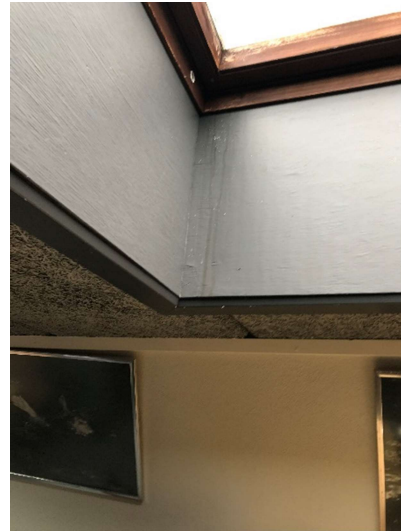
Billede nr. 61

I klublokale på 1. salen er der utætheder i ovenlys. Ovenlys er af ældre dato og det anbefales at udskifte til nye lavenergiklasse 2020.

En udskiftning vurderes at være rentabel indenfor en ti års periode.

Udskiftning af 10 ovenlys á 15.000kr I alt kr. 150.000,00

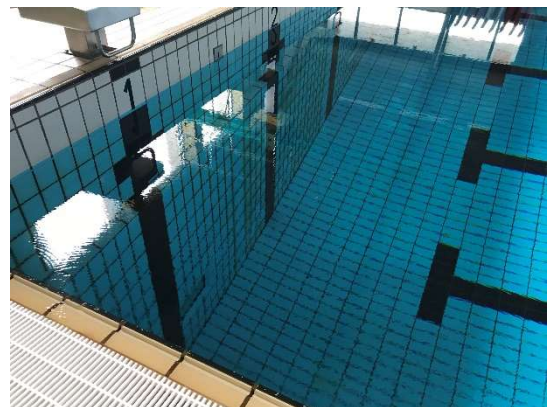
Billede nr. 66

Tekst:
Udskiftning af løse fliser i bassin

Anslået 2.000.000,00

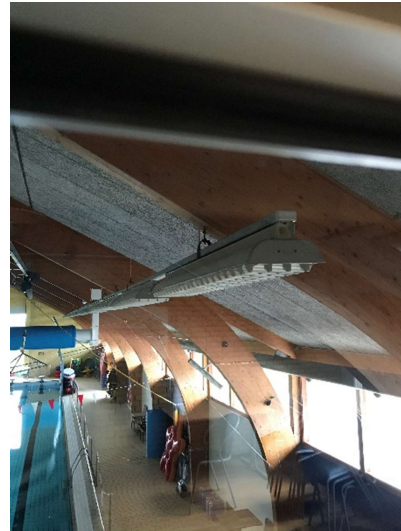
Billede nr. 67

Bæring til armatur skinne i svømmehallen med rustdannelse.
Det anbefales at udskifte bæring til tilsvarende i rustfrie.

Udskiftning af armaturbæring I alt kr. 35.000,00

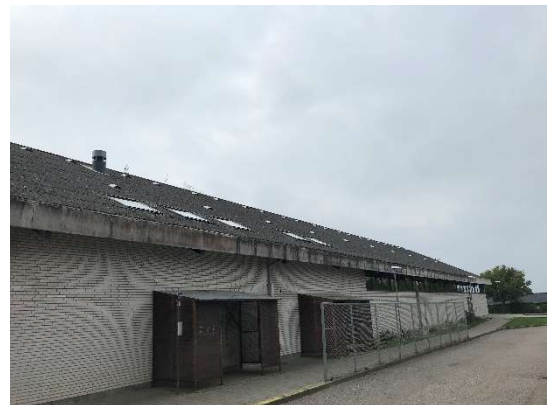
Billede nr. 70

Tagfladen på svømmehallen er af ældre dato og må påregnes at have en begrænset restlevetid.

Efter isolering og nyt bølgeplade tag. I alt kr. 1.800.000,00

Ny stern og vindskede I alt kr. 150.000,00

Ny tagrende og nedløb I alt kr. 150.000,00

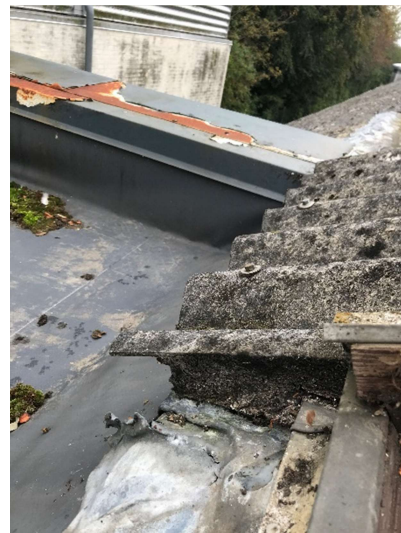
Billede nr. 71

Der er en utæthed i tagfolien i sammenbygningen mellem svømmehal og flexhallen. Dette skal undersøges nærmere.

Tagfolie rep. over mellemgang
Anslået 50m² á 750kr I alt kr. 37.500,00

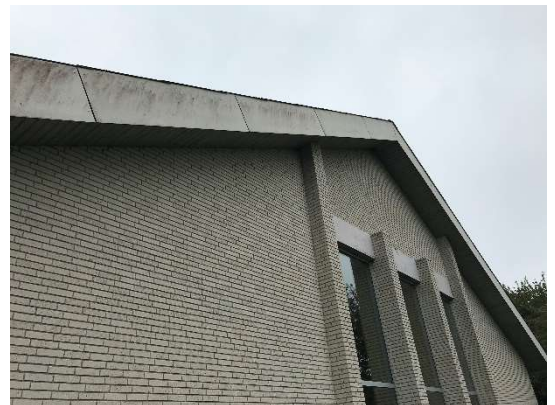
Billede nr. 73

Der er algevækst på sternbeklædningen. Dette er kun kosmetisk.

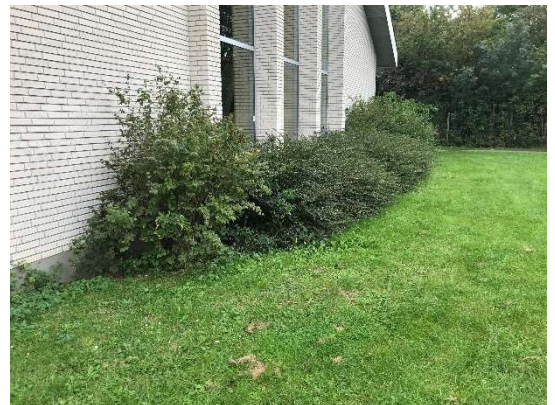
Billede nr. 74

Beplantning bør fjernes på grund af risiko for ophobning af fugt i murværk.

Fjernelse af beplantning og eftersåning med græs.
I alt kr. 5.000,00

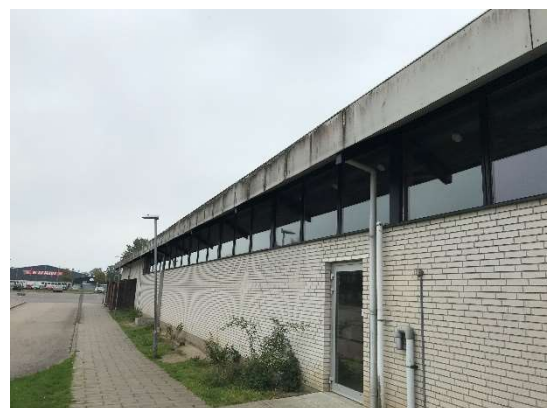
Billede nr. 75

Vinduer til svømmehal er af ældre dato og anbefales udskiftet til lavenergiklasse 2020. Udskiftningen vurderes rentabel indenfor en 10 års periode.

Udskiftning af facadevinduer I alt kr. 350.000,00
