Fanefjordhallen (Opført 1970 – Energiklasse - **ikke tilgængelig**)
Tilstandsrapport

Vordingborg Kommune
5970-0260 Facilitetsundersøgelse
Fanefjordgade 143 A/B, 4792 Askeby

08.11.2019

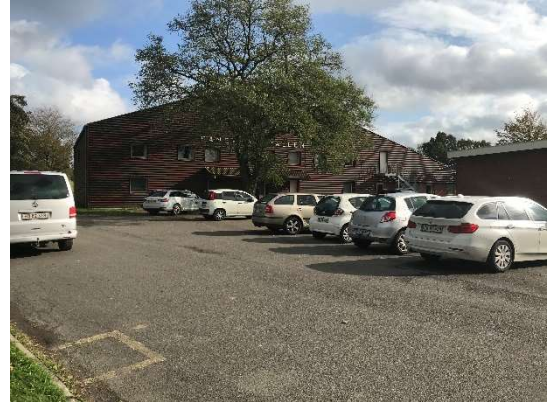
Billede nr. 01

Parkeringsplads til hallen findes på skolen der er ca. 100 fra denne parkeringsplads til hovedindgang.
Asfalt belægning på parkeringspladsen er af ældre dato og med udførte reparationer.
Der mangler generelt skiltning til hallen

8 stk. parklamper a´ kr. 8.000,00 I alt kr. 64.000,00
Generelt skiltning I alt kr. 30.000,00

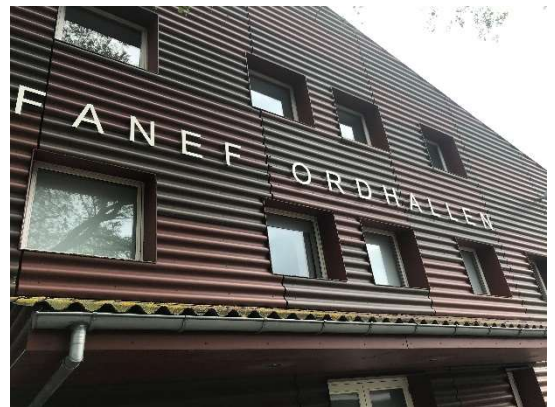
Billede nr. 02

Del af skiltning.

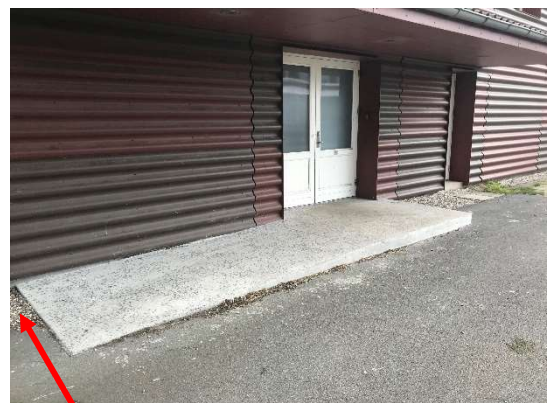
Billede nr. 03

Der er udført rampe for niveaufri adgang til hallens indgangsparti, rampen løber dog delvis ud i område befæstet med småsten ved facade, som afvander nedløb fra tag.

Der er udført rampe for niveaufri adgang til hallen.
Umiddelbart ved rampens udløb, løber er der afløb fra tagvand. Afløb bør føres til brønd.

Rensebrønd og tilkobling til afløb. Ikke forudsat gravearbejde ved asfaltbelægning.

I alt kr. 50.000,00

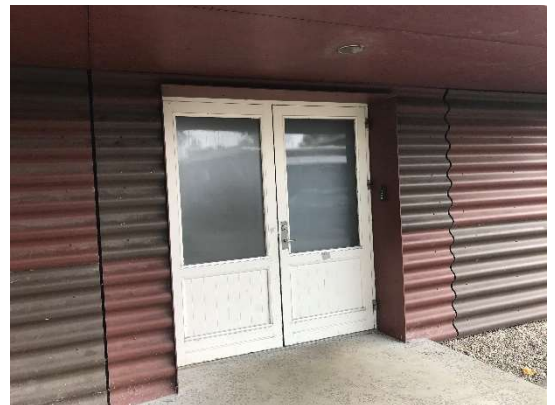
Billede nr. 04

Hoveddør er af ældre dato. Det vurderes en udskiftning af hoveddør til lavenergiklasse 2020, vil være rentabel indenfor en ti års periode.

Nyt dør parti I alt kr. 30.000,00

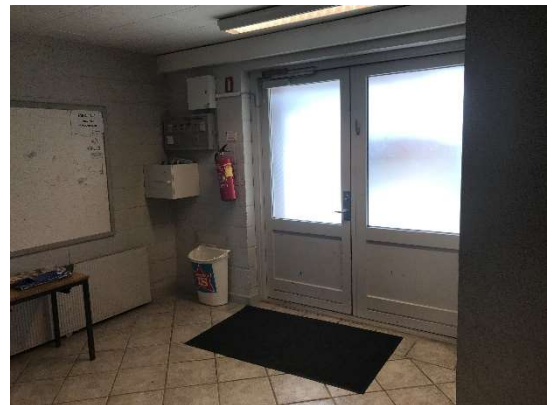
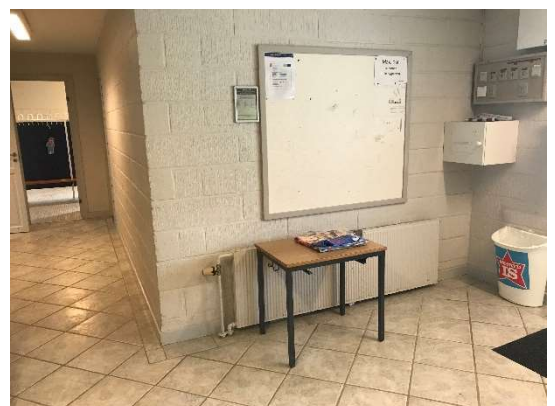
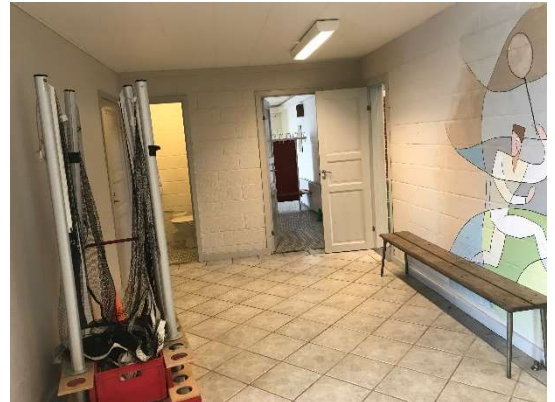
Billede nr. 05

Overflader i indgangsparti er af ældre dato. Det vurderes dog i rimelig stand og acceptabelt vedligeholdt. Området kan dog gøres mere imødekommende ved istandsættelse og malerbehandling.

Nyt loft, pudsede malede vægge, ny belysning og ny radiator. Anslået 50m2 I alt kr. 130.000,00

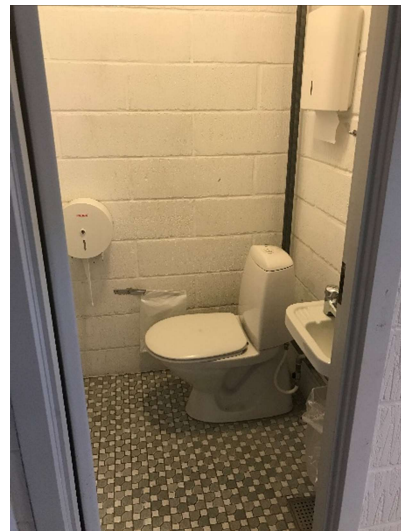
Billede nr. 08

Tekst:
Toilet i forbindelse med ankomstområde.
Toilettet er af ældre dato, området vurderes i rimelig stand og acceptabelt vedligeholdt. Det må dog påregnes at der bør udføres renovering indenfor en årrække.

Nye toiletter ifm. ankomstområde. I alt kr. 160.000,00

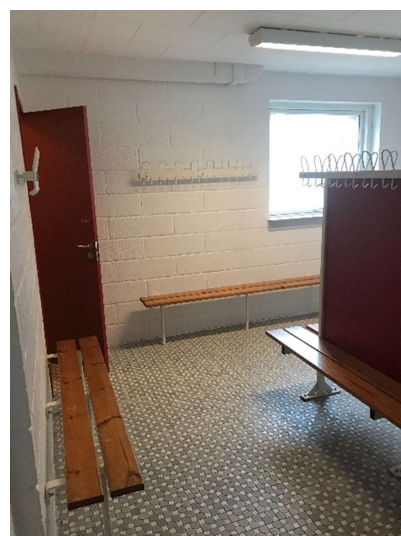
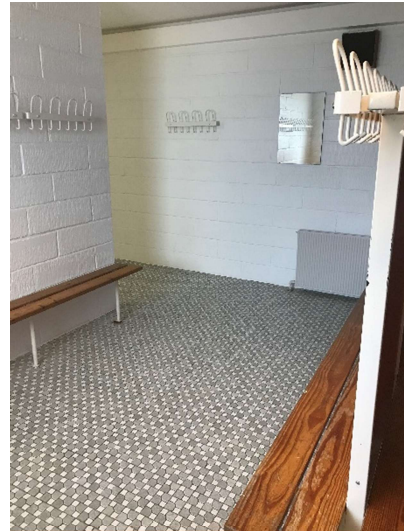
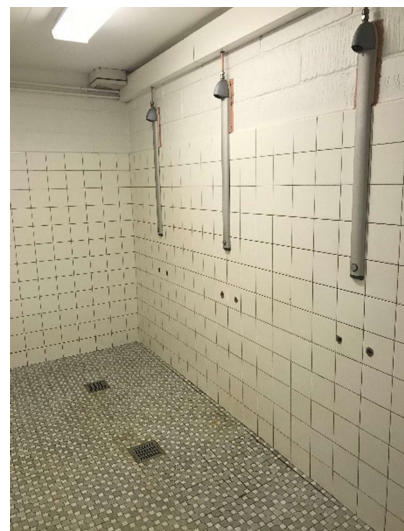
Billede nr. 09

Omkleedningsrum er af ældre dato og nedslidte. Det anbefales at omklædningsrum renoveres inden for en overskuelig årrække.

Tekst:
Omlædningsrum er af ældre dato og vurderes i rimelig stand og acceptabelt vedligeholdt. Bruseområder trænger dog til udbedringer straks. Det må generelt påregnes at omlædning skal renoveres indenfor en kortere årrække.

Renovering af omlædningsrum inkl. tilhørende toiletter.
I alt kr. 1.350.000,00

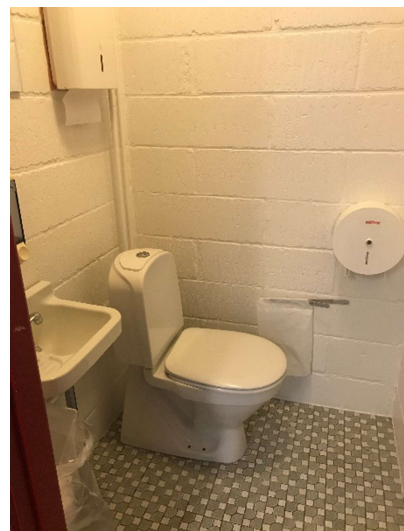
Billede nr. 12

Tekst:
Toiletter i forbindelse med omklædningsrum er af ældre dato, men vurderes i rimelig stand og acceptabelt vedligeholdt. Dog anbefales at toiletter renoveres i forbindelse med en evt. renovering af omklædningsrum.

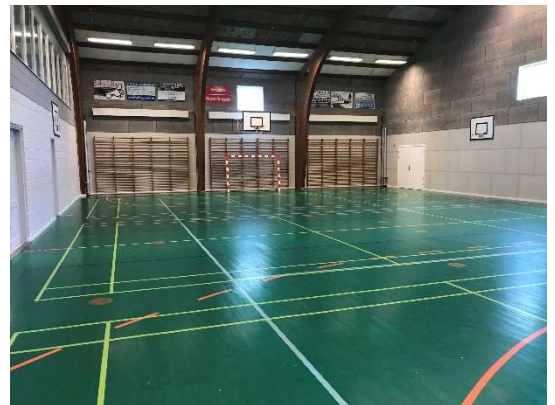
Billede nr. 13

Der er ingen bemærkninger til indeklimaet i hallen.

Såfremt eksisterende belysning ikke er LED belysning anbefales det at udskifte armaturer til LED.

Det anbefales ligeledes, grundet bygningens alder at få udført en analyse om eksisterende armaturer indeholder kondensatorer med PCB.

Analyse for PCB I alt kr. 1.500,00

Ny LED belysning I alt kr. 180.000,00

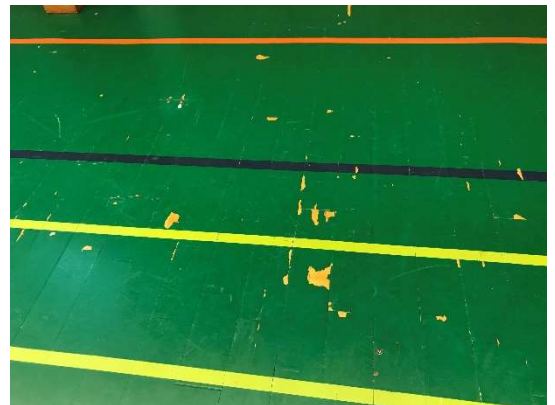
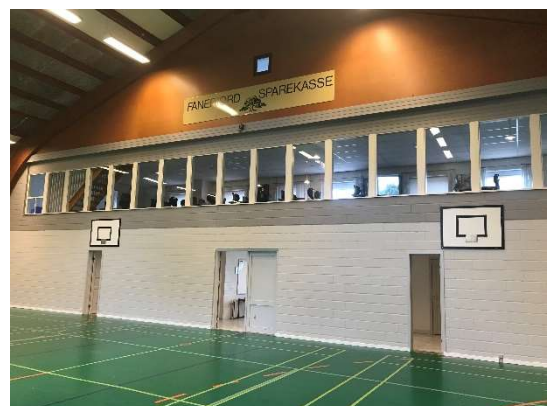
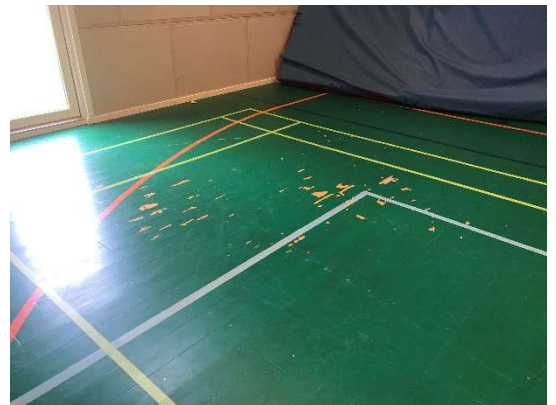
Billede nr. 14

Gulv i hallen vurderes med begrænset restlevetid og må påregnes udskiftet indenfor en kortere årrække.

Gulvet i hallen er af ældre dato og vurderes nedslidt. Gulv må påregnes udskiftet indenfor en kortere årrække.

Nyt halgulv I alt kr. 800.000,00

Det er muligt at følge aktiviteter i hallen fra cafeteria på 1. sal.

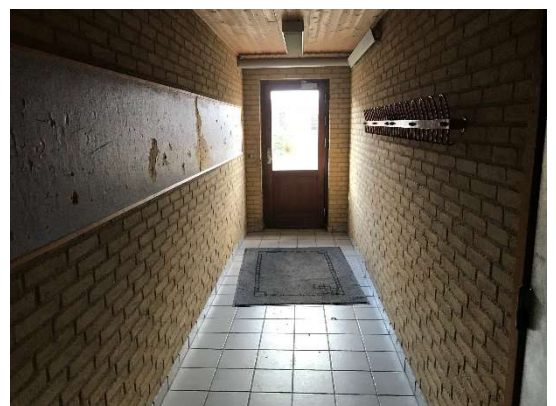
Billede nr. 18

Tekst:
Ankomst / fordelingsgang til sekundære omklædningsrum
(boldklubben).
Området er i rimelig stand og acceptabelt vedligeholdt. Det
vurderes at det vil være rentabelt indenfor en ti års periode at
udskifte dør.

Ny adgangsør

I alt kr. 15.000,00

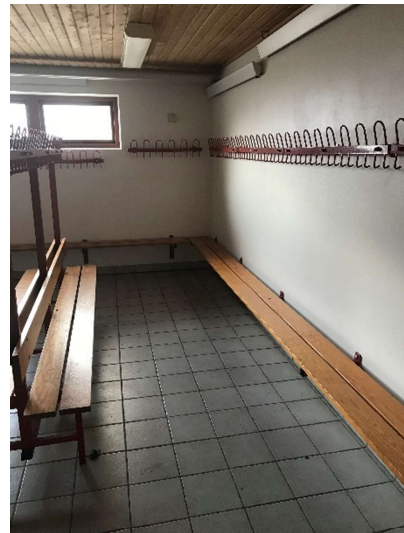
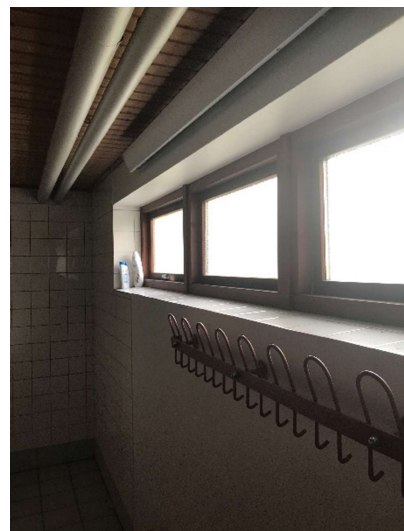
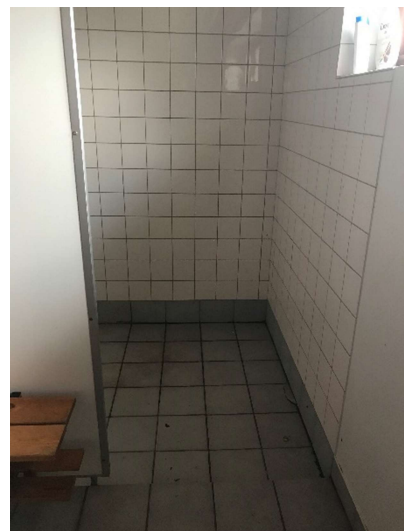
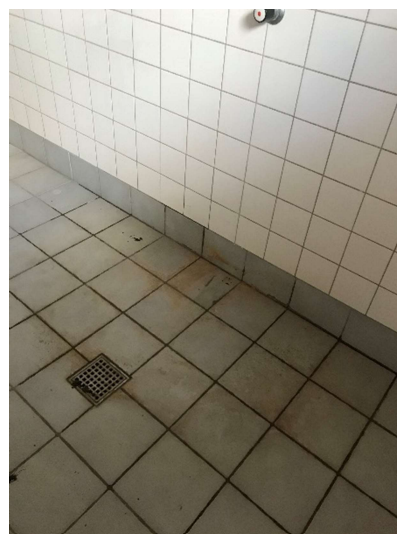
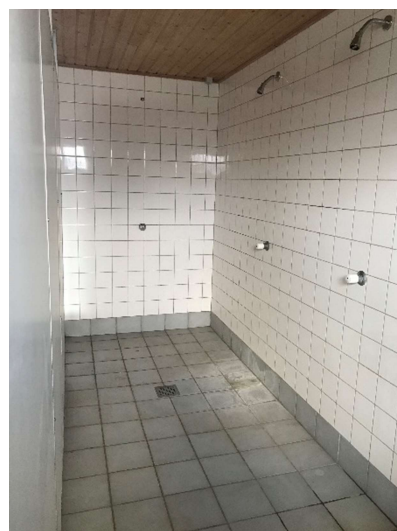
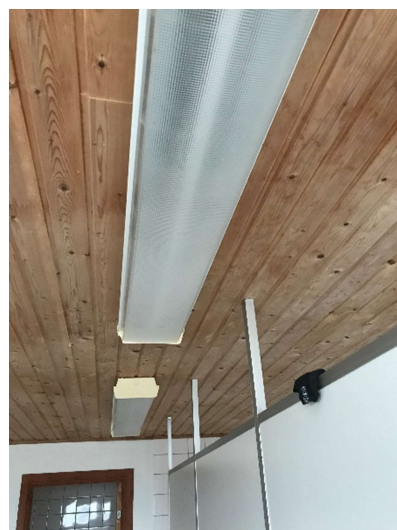
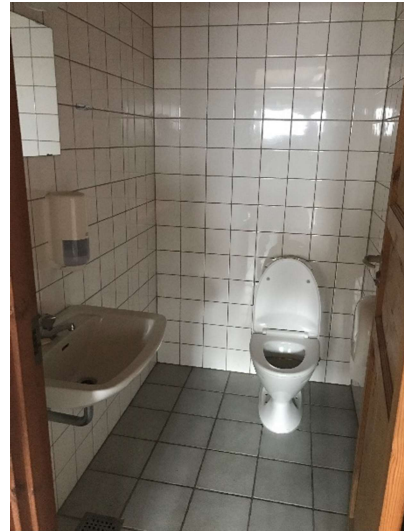
Billede nr. 19

Sekundære omklædningsrum vurderes nedslidte og med begrænset restlevetid. Det må påregnes at omklædningsrum bør renoveres indenfor en kortere årrække.

Renovering af sekundære omklædning inkl. tilhørende toiletter
I alt kr. 1.350.000,00

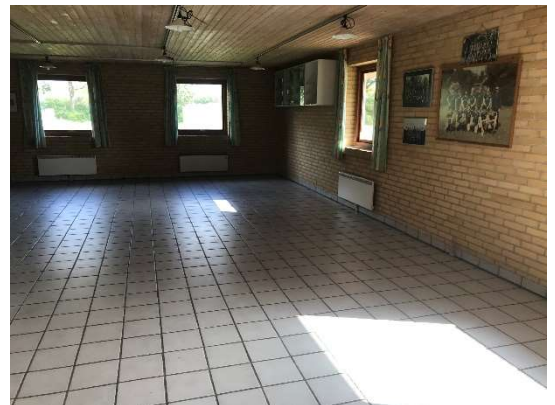
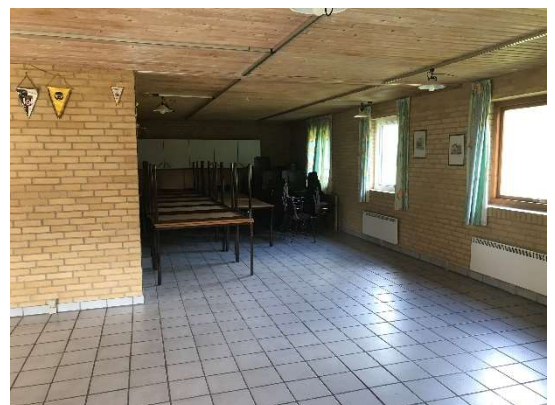
Billede nr. 26

Tekst:
Klub lokale er i rimelig stand og acceptabelt vedligehold.
Vinduer vurderes af ældre dato og anbefales udskiftet til
lavenergiklasse 2020EL varme system anbefales udskiftet og koblet på hallens
eksisterende varmforsyning.

Nye vinduer I alt kr. 90.000,00

Nyt varmesystem I alt kr. 100.000,00

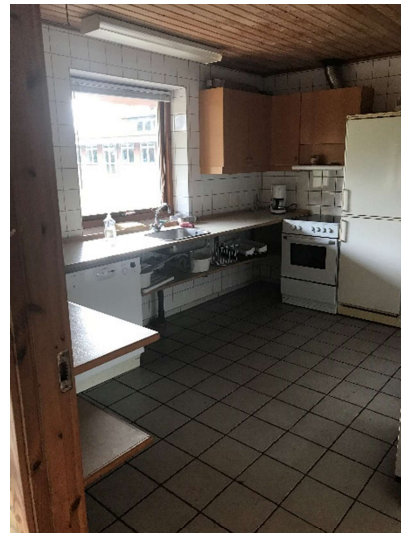
Billede nr. 28

Køkken i kantine er af ældre dato og vurderes nedslidt. Det må påregnes at der skal udføres renovering indenfor en kortere årrække.

Nyt kantine køkken

I alt kr. 250.000,00

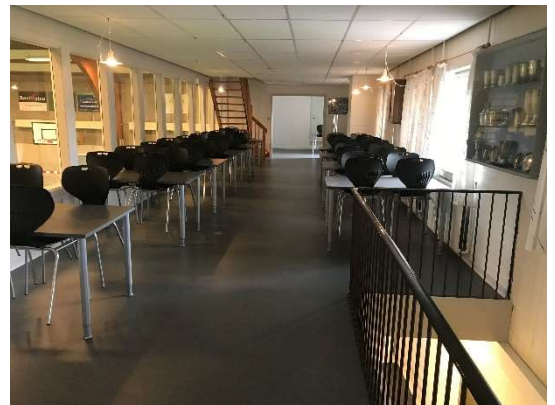
Billede nr. 29

Cafeteria på 1. sal er nyligt renoveret og fremstår pænt og godt vedligeholdt.

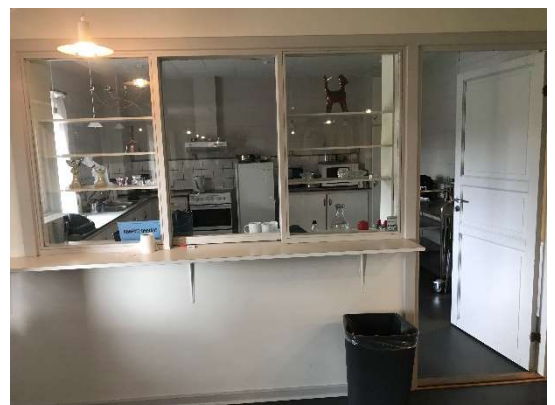
Billede nr. 30

Cafeteria på 1.salen er bibeholdt.

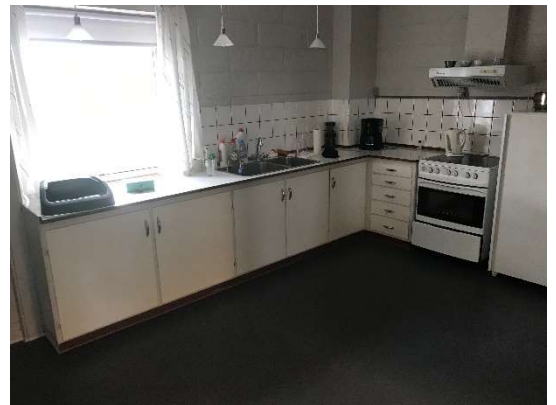
Billede nr. 31

Tekst:
Kantinekøkken er i rimelig stand og vedligeholdt i acceptabel grad.

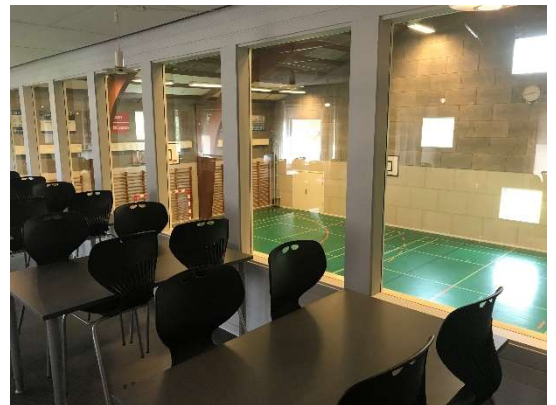
Billede nr. 32

Tekst:
Der er nyere inventar i cafeteria, samt muligt at følge aktiviteter i hallen.

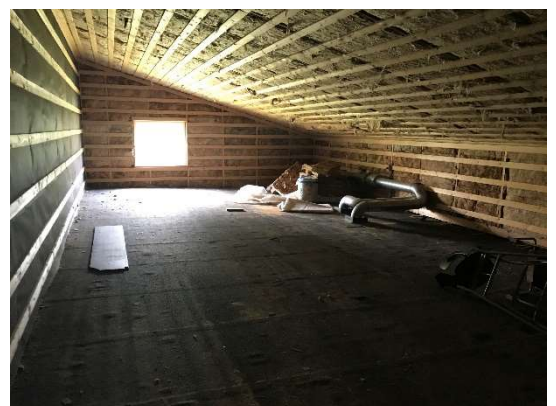
Billede nr. 33

Tekst:
Eksisterende facade- og tagrenovering er trukket udover tidligere fladt tag over boldklubben. Konstruktionen er isoleret.
