Kalvehave Skole (Opført 1960 – Energimærke E) Tilstandsrapport

Vordingborg Kommune
5970-0260 Facilitetsundersøgelse
Kirkevejen 3, 4771 Kalvehave

10.02.2020

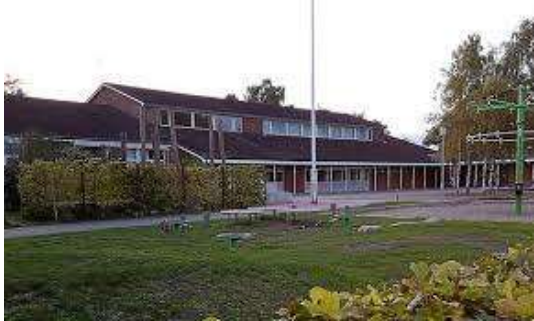
<p>Billede nr. 01</p> <p>Tekst: Parkeringsarealet og adgangen til hallen er belagt med asfalt i rimelig stand. Adgangsvejen til omklædning mod nord er udført med belægningssten og er i god stand.</p> <p>Der er mangelfuld belysning på p-området ved hallen. Af hensyn til orienteringsbelysning og med et kriminalpræventivt formål anbefales det at der opsættes yderligere parklamper.</p> <p>Der bør udføres supplerende skiltning</p> <p>Økonomi: Supplerende skiltning I alt kr. 30.000,00</p> <p>8 stk. parklamper á 8.000,00 kr. I alt kr. 64.000,00</p>

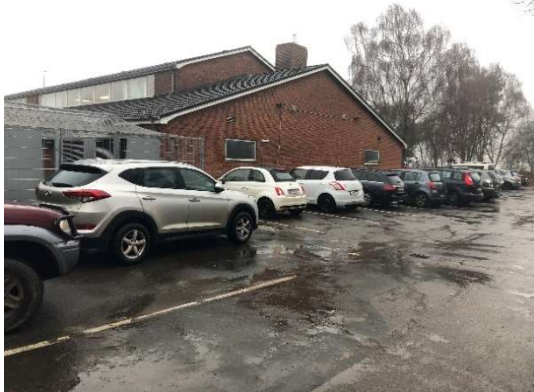
<p>Billede nr. 02</p> <p>Tekst: Parkeringsområdet bag hallen er i rimelig stand.</p> <p>Økonomi: Ikke aktuelt.</p>

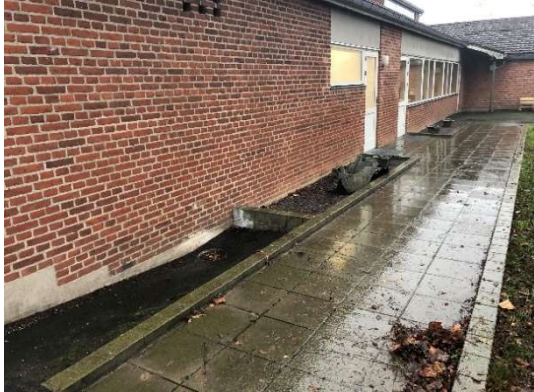
<p>Billede nr. 03</p> <p>Tekst: Adgangsvej til omklædningsrum mod nord er i god stand.</p> <p>Området bør suppleres med orienteringsbelysning.</p> <p>Økonomi: Orienteringsbelysning 3stk væglamper á 3.500,00k I alt kr. 10.500,00</p>

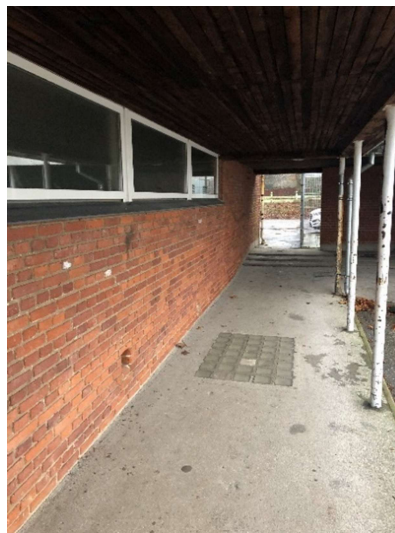
'Billede nr. 04

Tekst:
Overdækning langs facade er i rimelig stand.

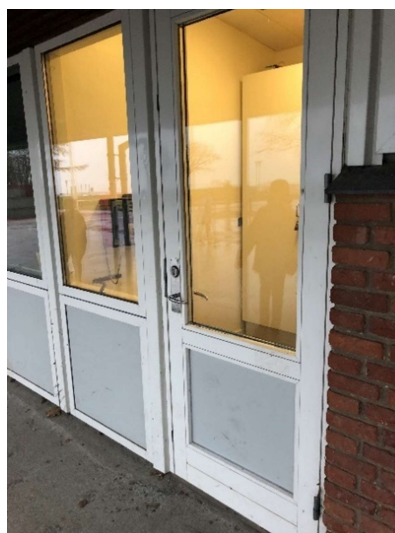
Billede nr. 05

Tekst:
Indgangsparti til omklædningsrum mod syd er af ældre dato og må påregnes med begrænset restlevetid.

Nyt dørparti inkl. sideparti I alt kr. 30.000,00

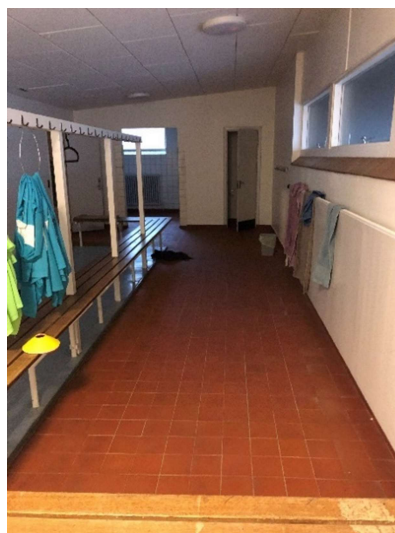
Billede nr. 06

Tekst:
Omkleedningsrum er af ældre dato, men vurderes i rimelig stand. Det må dog forventes der skal udføres en renovering indenfor en kortere årrække.

Nye overflader / inventar	I alt kr. 600.000,00
Ventilation	I alt kr. 80.000,00
Sanitet	I alt kr. 200.000,00
Vinduer / døre	I alt kr. 200.000,00

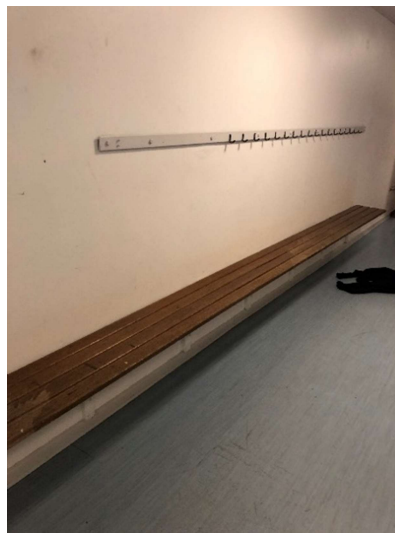
Billede nr. 07

Omklædningsrum er af ældre dato, men vurderes i rimelig stand. Det må dog forventes der skal udføres en renovering indenfor en kortere årrække.

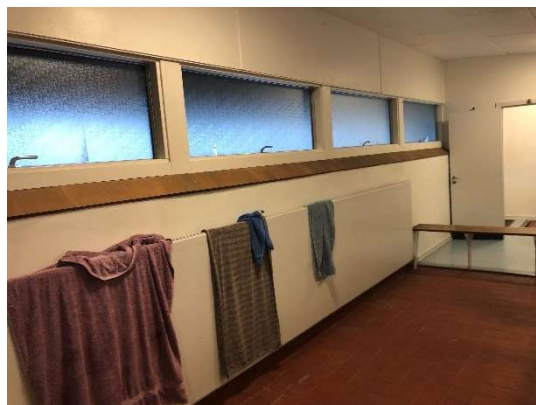
Billede nr. 08

Omklædningsrum er af ældre dato, men vurderes i rimelig stand. Det må dog forventes der skal udføres en renovering indenfor en kortere årrække.

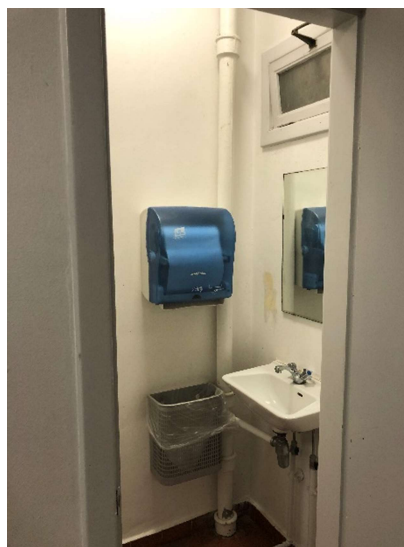
Billede nr. 09

Toiletter i forbindelse med omklædningsrum vurderes vedligeholdt i acceptabelt grad, overflader er dog nedslidte og må påregnes udskiftet indenfor en årrække. Der bør etableres mekanisk ventilation på toiletet.

Anslået I alt kr. 90.000,00

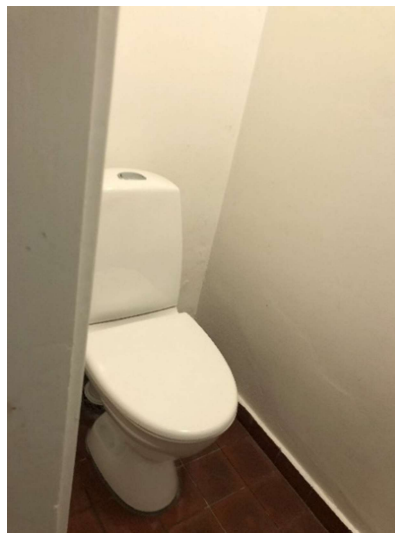
Billede nr. 10

Toiletter i forbindelse med omklædningsrum vurderes vedligeholdt i acceptabelt grad, overflader er dog nedslidte og må påregnes udskiftet indenfor en årrække.

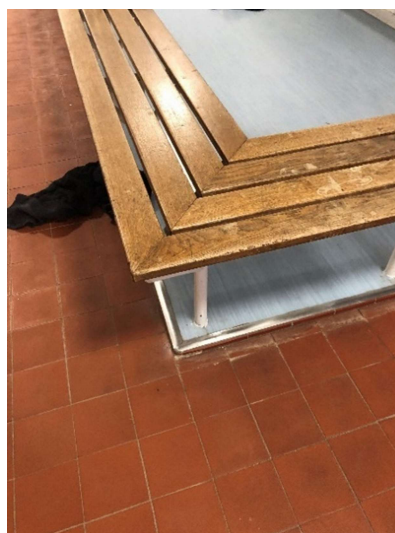
Billede nr. 11

Omklædningsrum er af ældre dato, men vurderes i rimelig stand. Det må dog forventes der skal udføres en renovering indenfor en kortere årrække.

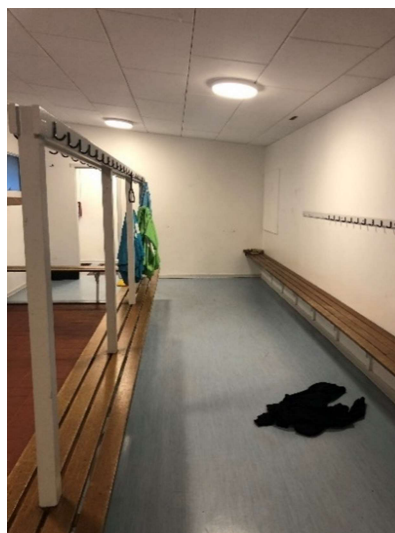
Billede nr. 12

Omklædningsrum er af ældre dato, men vurderes i rimelig stand. Det må dog forventes der skal udføres en renovering indenfor en kortere årrække.

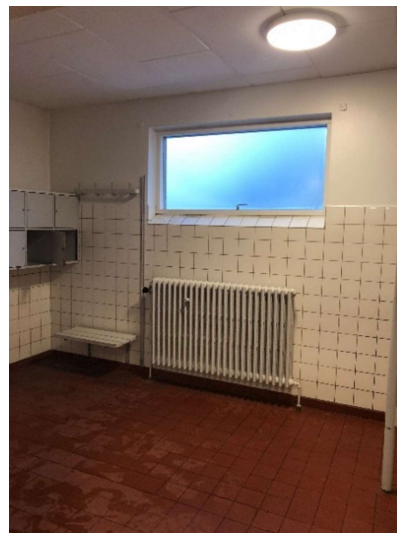
Billede nr. 13

Omkklædningsrum er af ældre dato, men vurderes i rimelig stand. Det må dog forventes der skal udføres en renovering indenfor en kortere årrække.

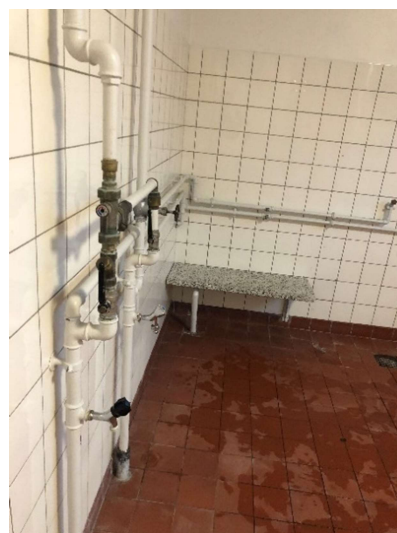
Billede nr. 14

Omkklædningsrum er af ældre dato, men vurderes i rimelig stand. Det må dog forventes der skal udføres en renovering indenfor en kortere årrække.

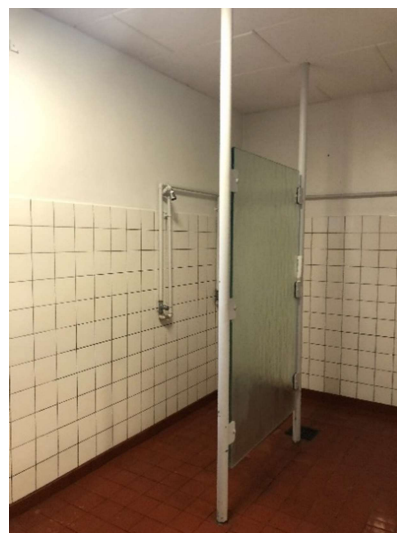
Billede nr. 15

Omkklædningsrum er af ældre dato, men vurderes i rimelig stand. Det må dog forventes der skal udføres en renovering indenfor en kortere årrække.

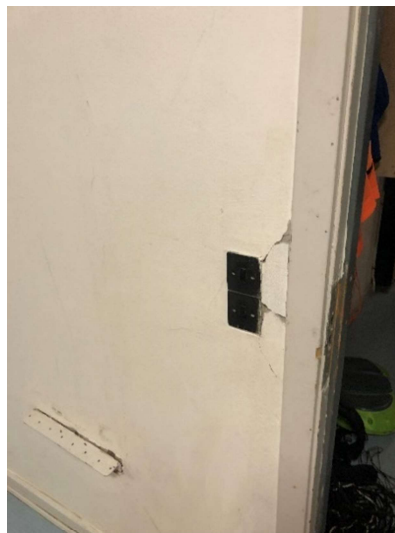
Billede nr. 16

Omklædningsrum er af ældre dato, men vurderes i rimelig stand. Det må dog forventes der skal udføres en renovering indenfor en kortere årrække.

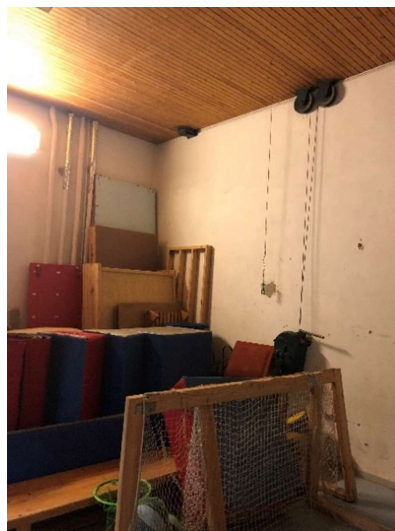
Billede nr. 17

Redskabsrum er i rimelig stand, men trænger til diverse udbedringer på vægoverflader.

Div. udbedringer

I alt kroner 10.000,00

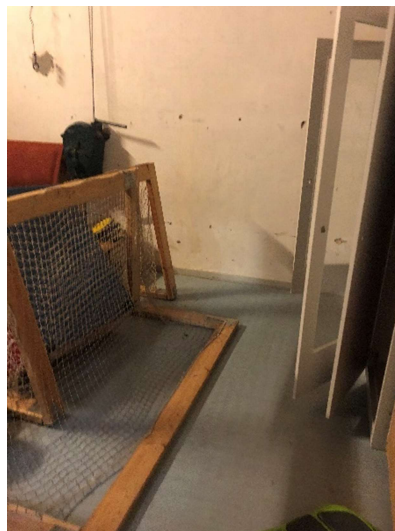
Billede nr. 18

Redskabsrum er i rimelig stand, men trænger til diverse udbedringer på vægoverflader.

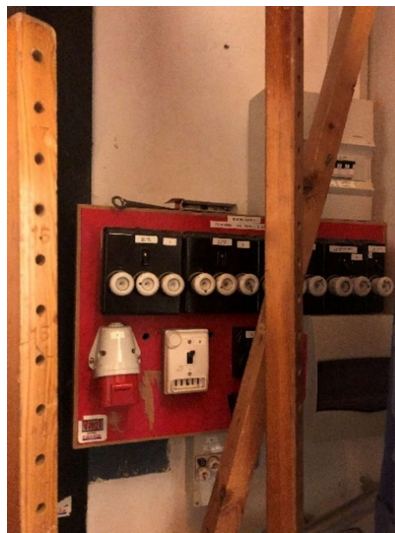
Billede nr. 19

Tekst:
Såfremt ældre installationer er i brug, bør disse opdateres til HPFI relæ.

Udskiftning af el installationer (skøn) I alt kr. 25.000,00

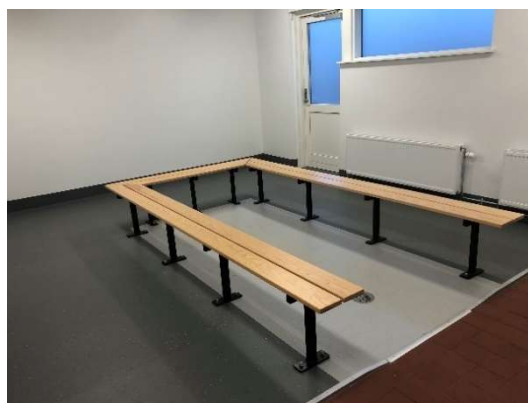
Billede nr. 20

Tekst:
Omkledning mod nord er istandsat for nylig.

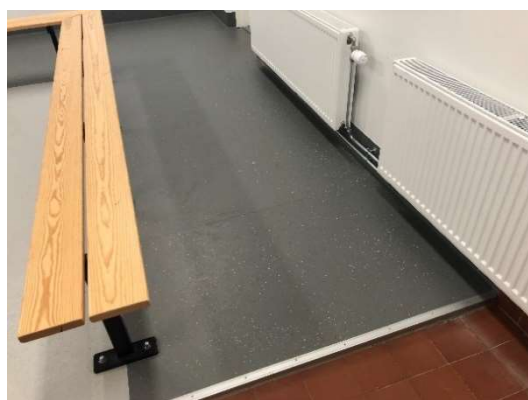
Billede nr. 21

Tekst:
Omkledning mod nord er istandsat for nylig.

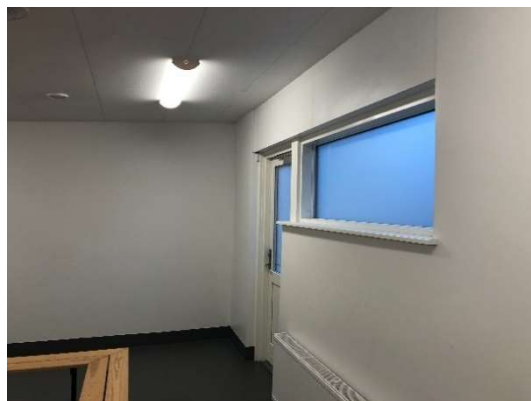
Billede nr. 22

Tekst:
Omklædning mod nord er istandsat for nylig.

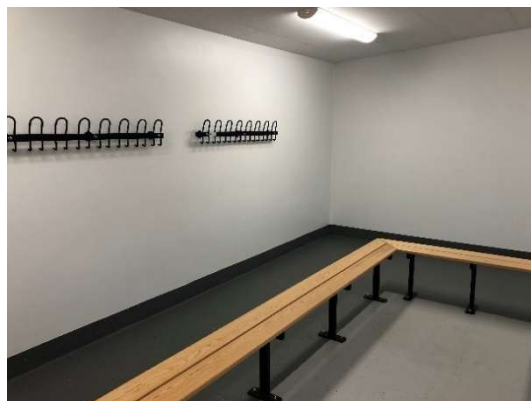
Billede nr. 23:

Tekst:
Omklædning mod nord er istandsat for nylig.

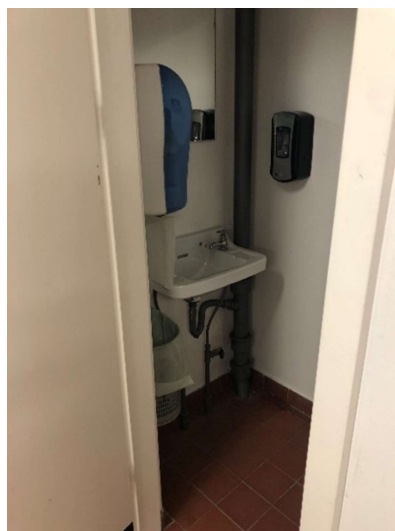
Billede nr. 24

Tekst:
Toilet i forbindelse med omklædningsrum vurderes vedligeholdt i acceptabelt grad, overflader er dog nedslidte og må påregnes udskiftet indenfor en årrække.
Der bør etableres mekanisk ventilation på toilettet.

Anslået I alt kr. 90.000,00

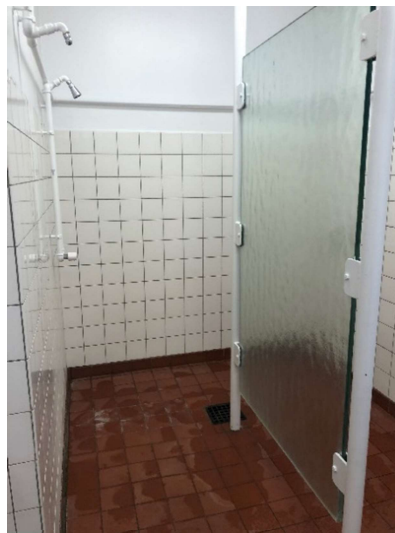
Billede nr. 25

Vandinstallationer bør udskiftes.

Udskiftning af sanitet I alt kr. 120.000,00

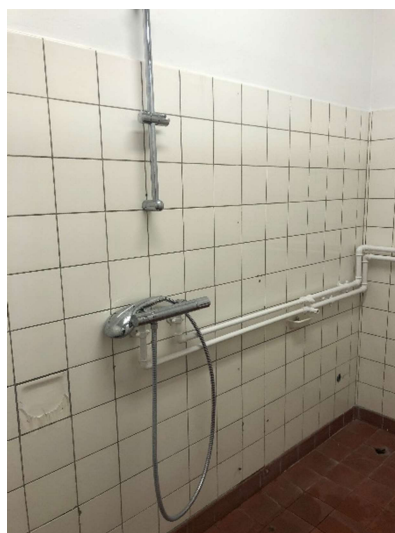
Billede nr. 26

Overflader i læreromklædning er af ældre dato og nedslidte.

Istandsættelse af læreromklædning I alt kr. 150.000,00

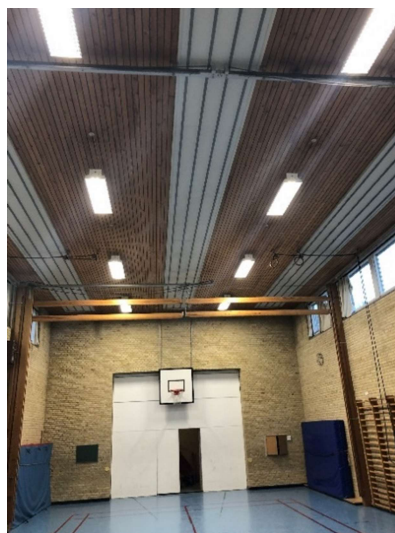
Billede nr. 27

Det er ikke oplyst om eksisterende belysningsarmaturer er LED. Det anbefales at alle belysningsarmaturer udskiftes til LED type som medfører en besparelse på elforbrug.

Udskiftning til LED belysning I alt kr. 180.000,00

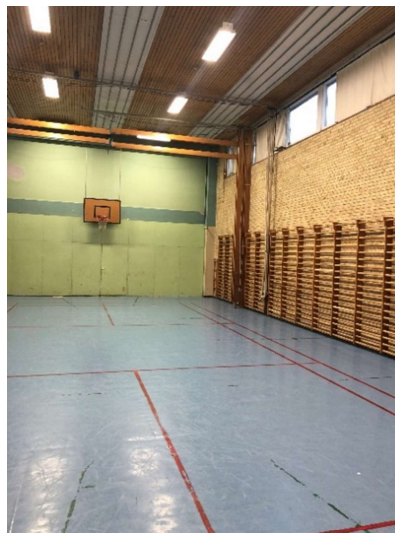
Billede nr. 28

Gulvet er i ringe stand og på påregnes udskiftet indenfor en kortere årrække.

Gulvet i hallen vurderes af ældre dato og nedslidt.
Gulv buler op og nedslidt.

Det må påregnes at der er en begrænset restlevetid på gulv.

Udskiftning af gulv I alt kr. 800.000,00

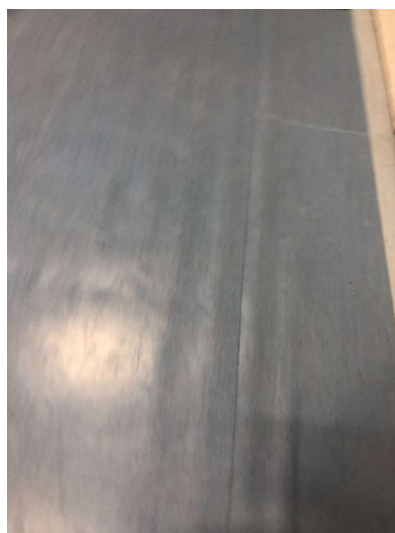
Billede nr. 29

Tekst:
Gulvet i hallen vurderes af ældre dato og nedslidt.
Gulv buler op og nedslidt.

Det må påregnes at der er en begrænset restlevetid på gulv.

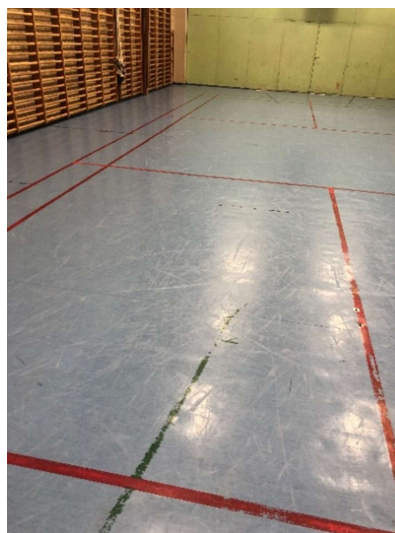
Billede nr. 30

Tekst:
Gulvet i hallen vurderes af ældre dato og nedslidt.
Gulv buler op og nedslidt.

Det må påregnes at der er en begrænset restlevetid på gulv.

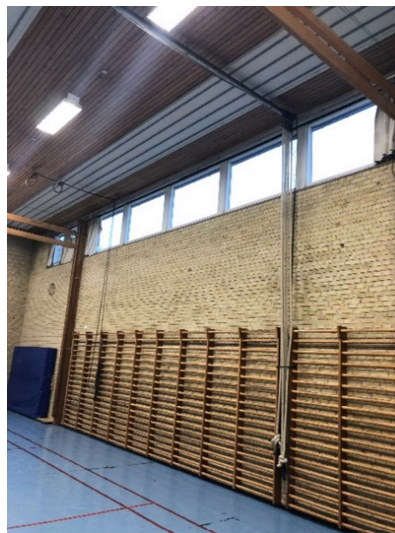
Billede nr. 31

Det vurderes der er tilstrækkelig dagslys i hallen.

Der er ingen bemærkninger hallens indeklime.

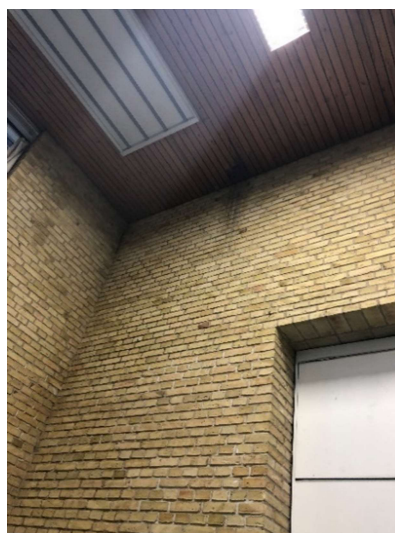
Billede nr. 32

Der er tegn på fugt ophobning i gavl. Dette bør undersøges nærmere.

Undersøgelse af fugtophobning I alt kr. 5.000,00

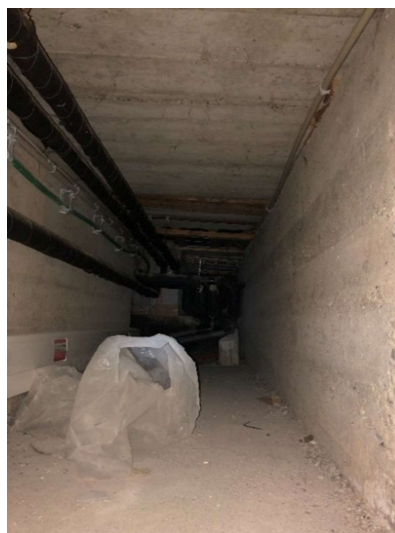
Billede nr. 33

Krybekælder/ installationsskakt under halgulv synes tør og i god stand.

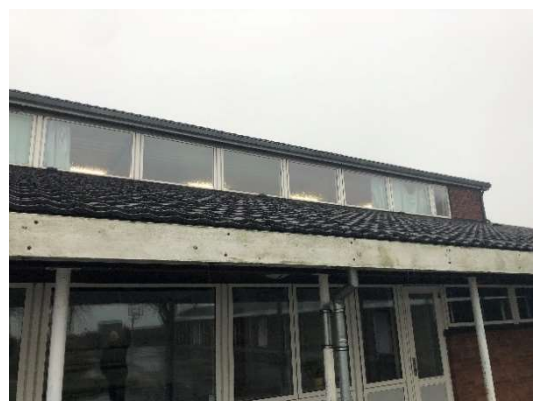
Billede nr. 34

Hallens tag synes i rimelig stand.
