Marienberg Skole – Tilstandsrapport
Gymnastiksal (B3) – opført 1958 (Energiklasse D)
Bokseklubben (B2) – opført 1911 (Energiklasse D)

Vordingborg Kommune
5970-0260 Facilitetsundersøgelse
Parkvænget 12, 4760 Vordingborg

10.02.2020

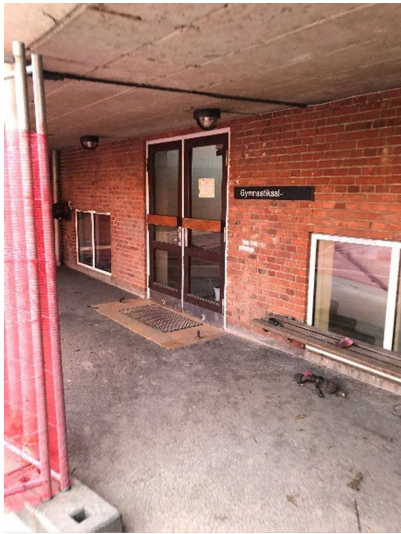
<p>Billede nr. 02</p> <p>Indgangsparti til hallen er af ældre dato, men dog i rimelig stand. Det vurderes en udskiftning vil være rentabel indenfor en ti års periode.</p> <p>Økonomi: Nyt dørparti I alt kr. 25.000,00</p>

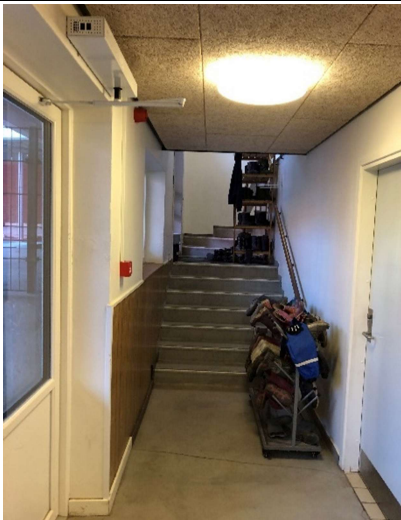
<p>Billede nr. 03</p> <p>Tekst: Fra hovedindgangen er der adgang til en mellemgang med forbindelse til omklædningsrum og hallen. Overflader er slidte og trænger til malerbehandling</p> <p>Økonomi: Malerbehandling anslået 200m2 á 480,00 kr. I alt kr. 96.000,00</p>

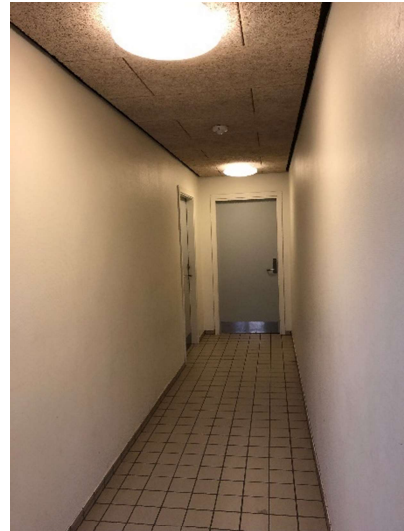
Billede nr. 04

Fra hovedindgangen er der adgang til en mellemgang med forbindelse til omklædningsrum og hallen.
Overflader er slidte og trænger til malerbehandling

Se billede 03.

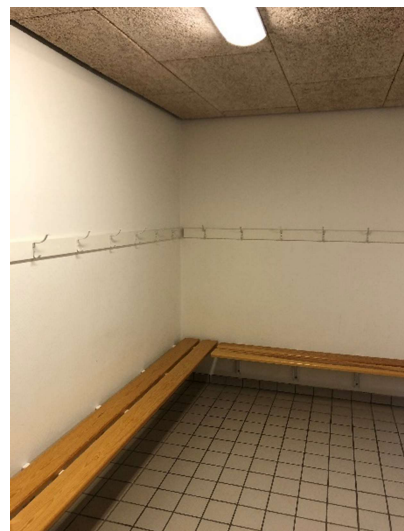
Billede nr. 05

Omkleedningsrum er i god stand og acceptabelt vedligeholdt.

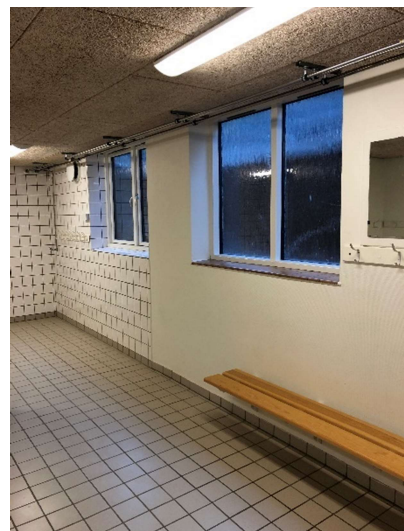
Billede nr. 06

Omkleedningsrum er i god stand og acceptabelt vedligeholdt.

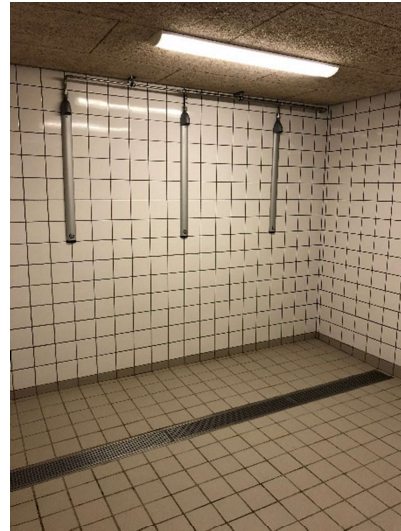
Billede nr. 07

Tekst:
Omklædningsrum er i god stand og acceptabelt vedligeholdt.

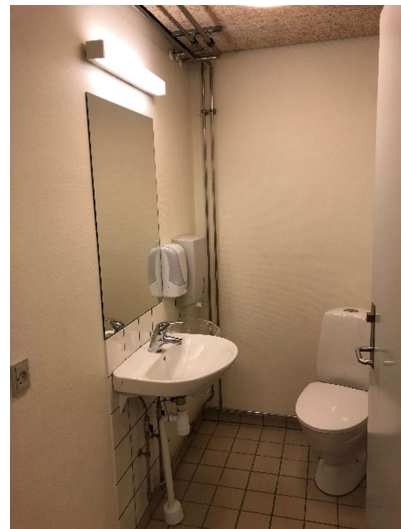
Billede nr. 08

Tekst:
Toiletter i forbindelse med omklædningsrum er i god stand.

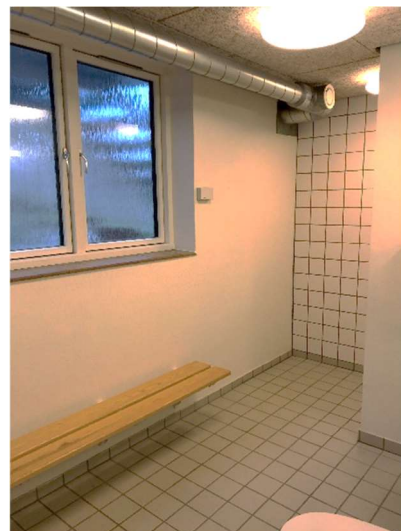
Billede nr. 09

Tekst:
Lærer/dommer omklædning er i god stand og acceptabelt vedligeholdt.

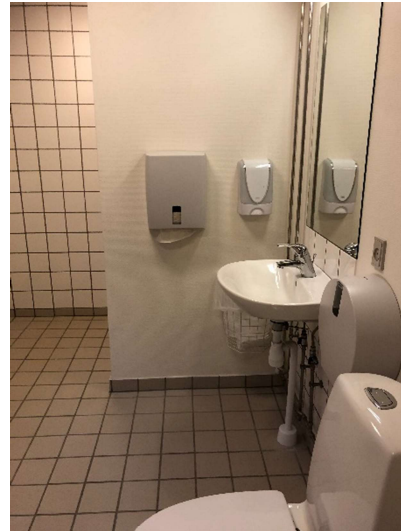
Billede nr. 10

Lærer/dommer omklædning er i god stand og acceptabelt vedligeholdt.

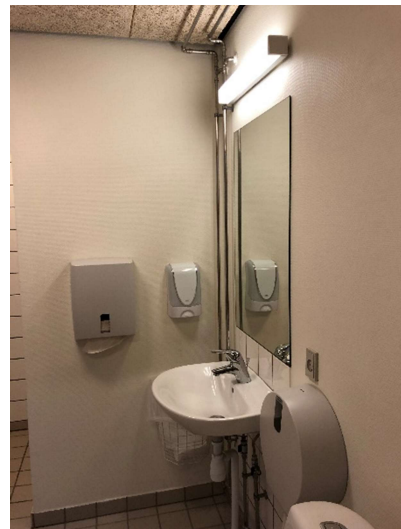
Billede nr. 11

Lærer/dommer omklædning er i god stand og acceptabelt vedligeholdt.

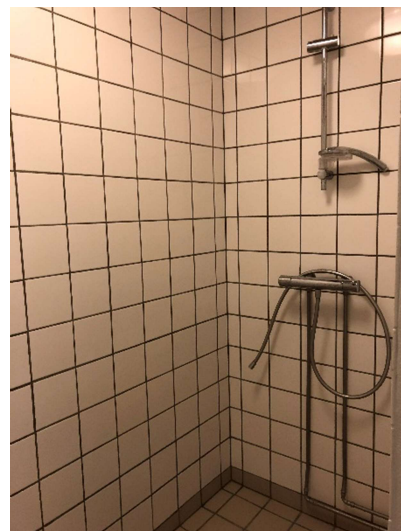
Billede nr. 12

Lærer/dommer omklædning er i god stand og acceptabelt vedligeholdt.

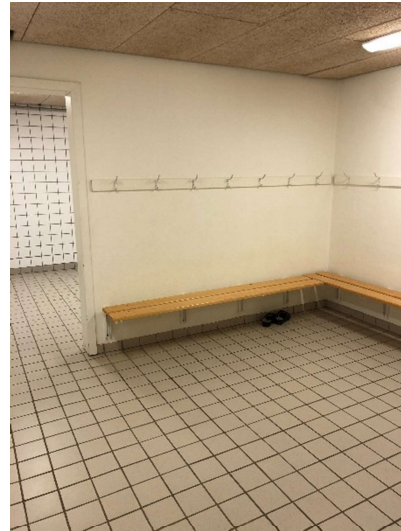
Billede nr. 13

Tekst:
Omklædningsrum er i god stand og acceptabelt vedligeholdt.

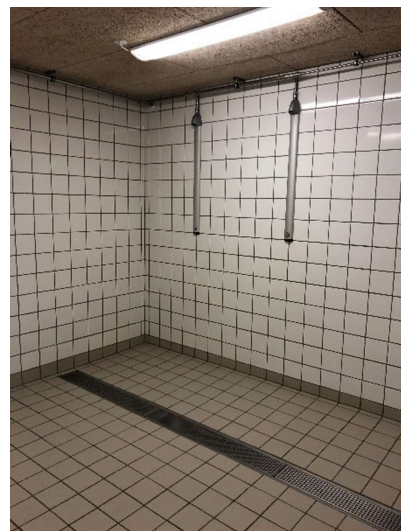
Billede nr. 14

Tekst:
Omklædningsrum er i god stand og acceptabelt vedligeholdt.

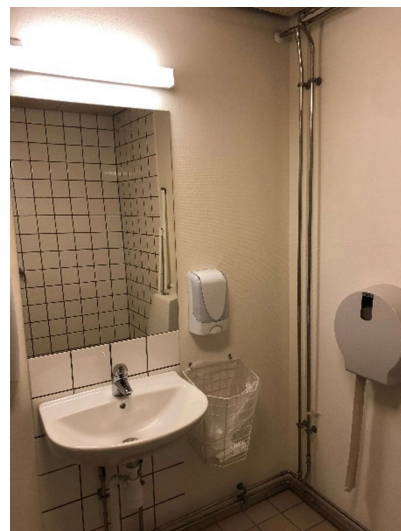
Billede nr. 15

Tekst:
Omklædningsrum er i god stand og acceptabelt vedligeholdt.

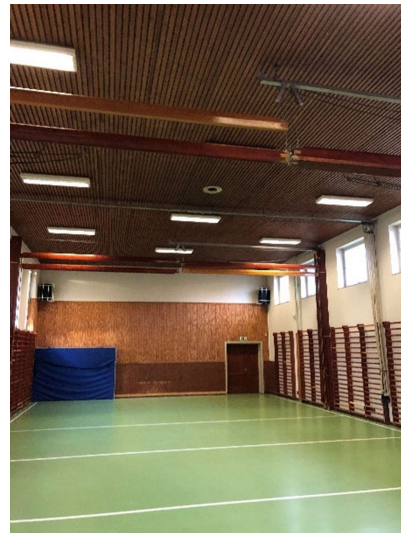
Billede nr. 16

Der er ingen bemærkninger til indeklima i hallen.

Det er oplyst der ikke er Led belysning i hallen.
Det anbefales at alle belysningsarmaturer udskiftes til LED type som medfører en besparelse på elforbrug.

Udskiftning til LED belysning I alt kr. 380.000,00

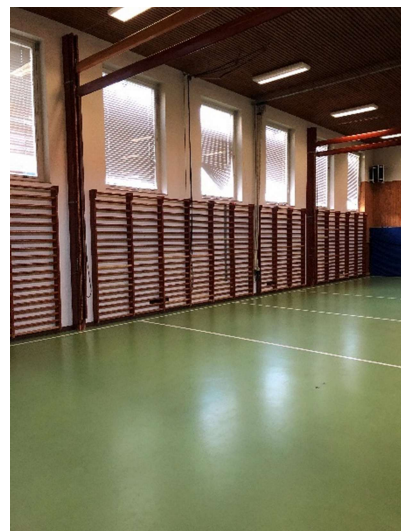
Billede nr. 17

Det vurderes der er tilstrækkelig med dagslys i hallen.

Vinduer er af ældre dato, og vurderes nedslidte. Det anbefales vinduer udskiftes lavenergivinduer klasse A 2020.

Anslået 14 vinduer á 25.000,00 kr.
I alt kr. 350.000,00

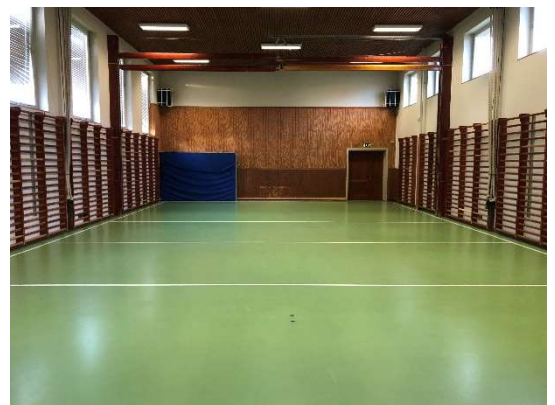
Billede nr. 18

Gulvet i hallen vurderes i rimelig stand og acceptabelt vedligeholdt.

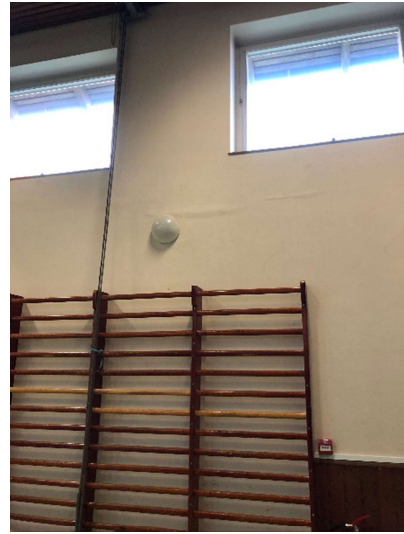
Billede nr. 19

Tekst:
Vægoverflader er nedslidte og trænger til reparationer og malerbehandling. Omfang bør undersøges nærmere.

Rep. og malerbehandling anslået 300m2
I alt kr. 195.000,00

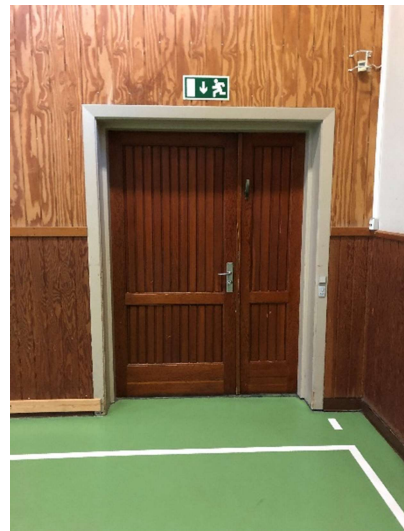
Billede nr. 20

Tekst:
Flugtvejsdør er af ældre dato og vurderes nedslidt.

Udskiftning af dør
I alt kr. 20.000,00

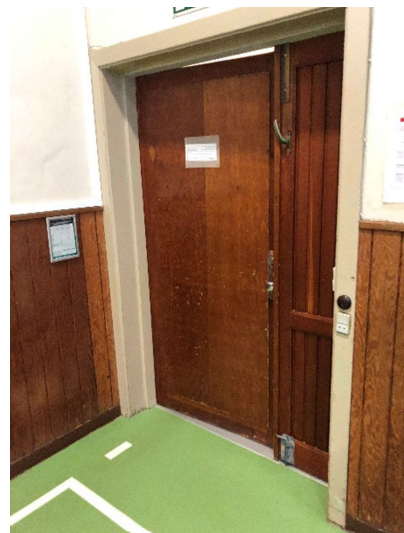
Billede nr. 21

Tekst:
Adgangsdøren til hallen er af ældre dato og vurderes nedslidt.

Udskiftning af dør
I alt kr. 20.000,00

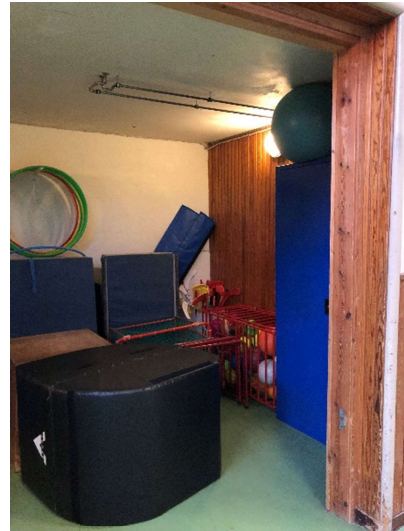
Billede nr. 22

Redskabsrum er i rimelig stand. Overflader trænger til malerbehandling.

Malerbehandling anslået 100m² á 480,00 kr.
I alt kr. 48.000,00

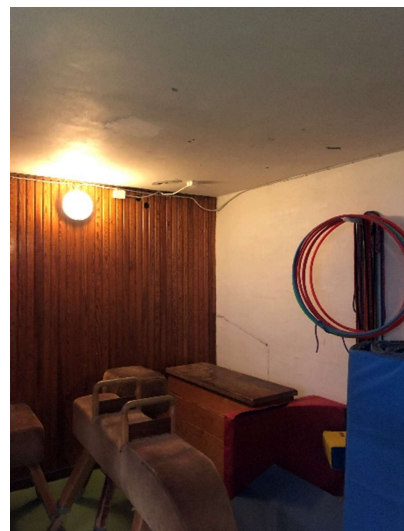
Billede nr. 23

Redskabsrum er i rimelig stand. Overflader trænger til malerbehandling.

Se billede 22.

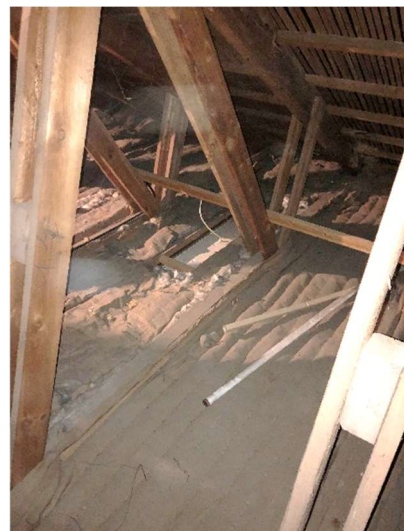
Billede nr. 24

Loftrum er isoleret med ca. 50mm mineraluld.

Det anbefales at efterisolere med yderligere 195mm, samt hæve gangbroen

Efterisolering 230m² á 200,00 kr. I alt kr. 46.000,00

Hæve gangbroen I alt kr. 20.000,00

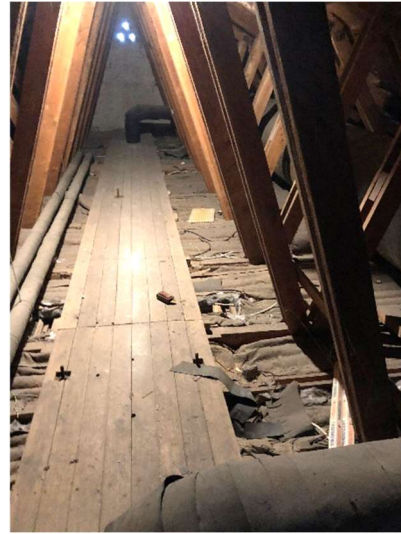
Billede nr. 25

Loftrum er isoleret med ca. 50mm mineraluld.

Det anbefales at efterisolere med yderligere 195mm, samt hæve gangbroen

Se billede 24.

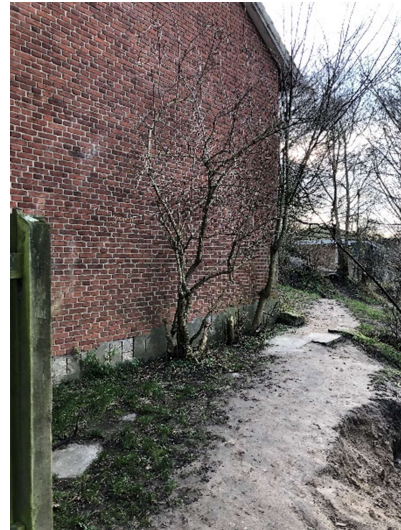
Billede nr. 26

Bevoksning bør fjernes fra murværk.

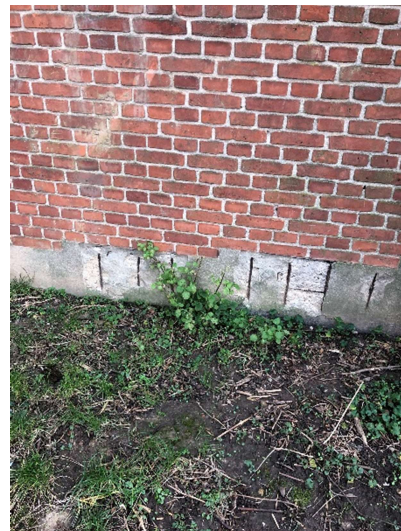
Billede nr. 27

Sokkelpuds bør eftergås. Der er flere områder med afskallinger. Der er flere steder på den sydlige facade, hvor terrænet er trukket op over soklen og tilfører fugt til mursten. Terrænet bør rettes til niveau 150mm under teglsten, og omfang af sokkelreparationer bør afklares.

Afretning af terræn, forudsat jord genanvendes andet sted på matrikel. (anslået)

I alt kr. 35.000,00

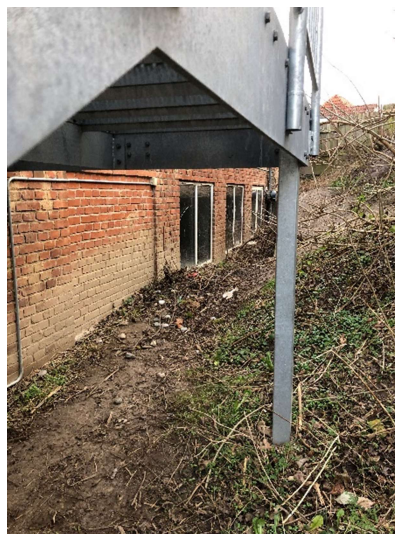
Billede nr. 28

Sokkelpuds bør eftergås. Der er flere områder med afskallinger. Der er flere steder på den sydlige facade, hvor terrænet er trukket op over soklen og tilfører fugt til mursten. Terrænet bør rettes til niveau 150mm under teglsten, og omfang af sokkelreparationer bør afklares.

Se billede 27.

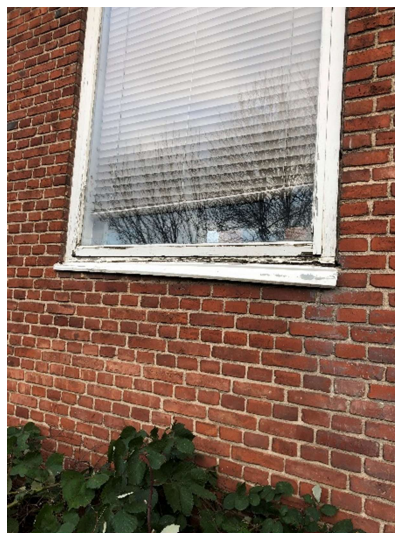
Billede nr. 29

Vinduer er nedslidte og anbefales udskiftet til lavenergi klasse 2020.

Udskiftning af vindue I alt kr. 15.000,00

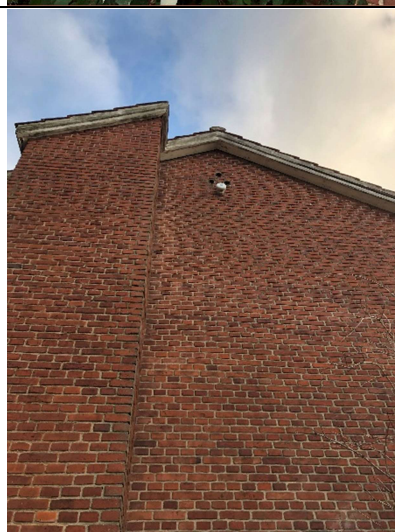
Billede nr. 30

Tagbelægningen er af ældre dato, men vurderes i rimelig stand. Stern og vindskede trænger til udbedringer og malerbehandling.

Udbedringer og malerbehandling af stern og vindskede.
Anslået 120 lbm. á 650,00 kr. I alt kr. 78.000,00

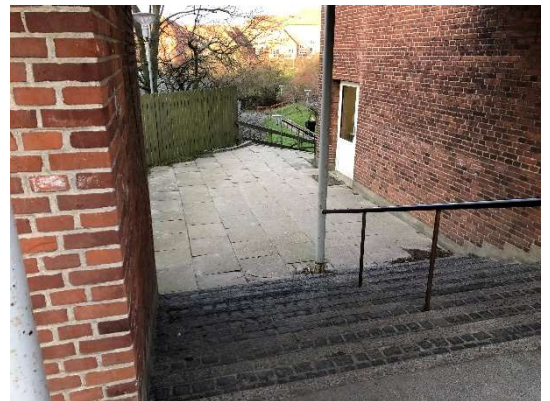
Billede nr. 31

Tekst:
Adgangsvej fra hallen til parkeringspladsen.
Det er ikke umiddelbart muligt at etablere niveaufri-adgang.

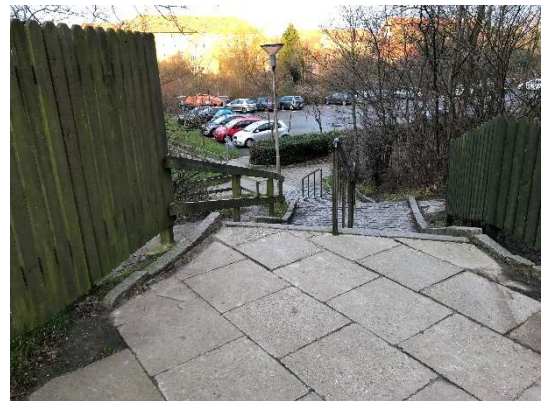
Billede nr. 32

Tekst:
Adgangsvej fra hallen til parkeringspladsen.
Det er ikke umiddelbart muligt at etablere niveaufri-adgang.

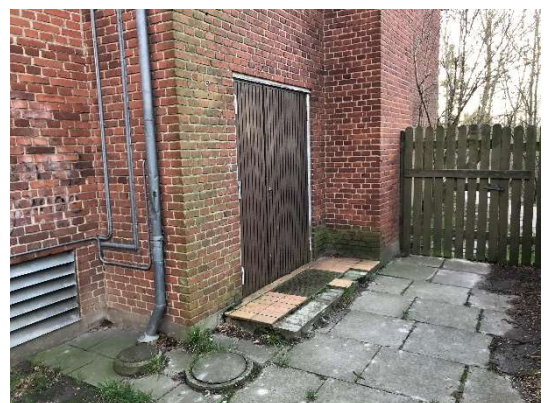
Billede nr. 33

Tekst:
Der bør etableres belysning, samt niveaufri adgang ved flugtvejsdør fra hallen.

Belysning over dør. I alt kr. 3.500,00

Etablering af rampe for niveaufri adgang. I alt kr. 12.000,00

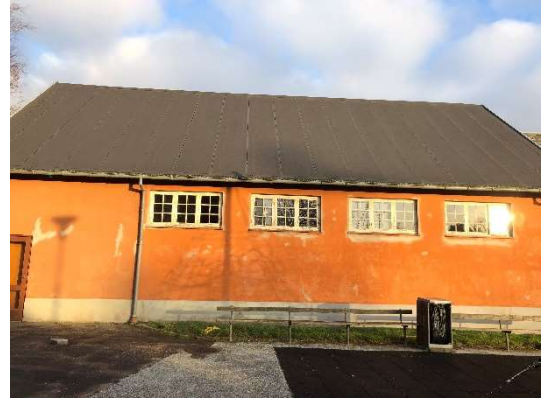
Billede nr. 38

Taget på hallen vurderes i rimelig stand.
Facade trænger til udbedringer og overfladebehandling, der er flere steder med revnedannelser.
Murværk bør eftergås, dårlige fuger skal udkradses og genfuges, revner skal fræses ud og armeres inden genfugning, løs puds skal fjernes, defekte tegl skal udskiftes.
Overfladen skal pudses og malerbehandles.

Anslå 210m² á 1500 kr. I alt kr. 315.000,00

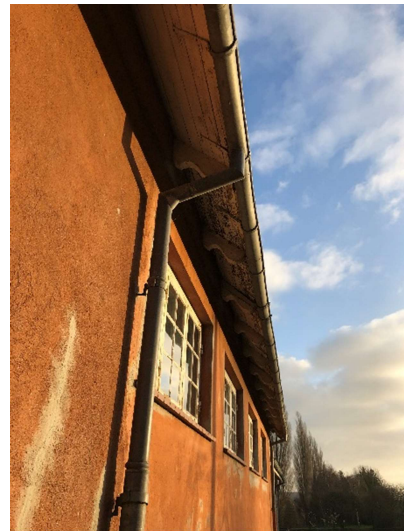
Billede nr. 39

Træværk i udhæng trænger til malerbehandling

Anslået 25m² á 600,00 kr. I alt kr. 15.000,00

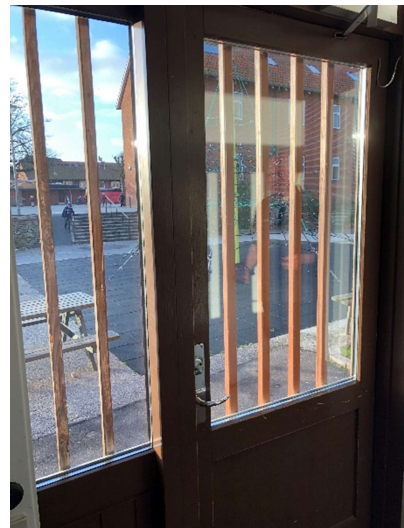
Billede nr. 40

Hoveddør er af ældre dato og vurderes nedslidt, og anbefales udskiftet til lavenergi klasse 2020.

Udskiftning af hoveddør. I alt kr. 25.000,00

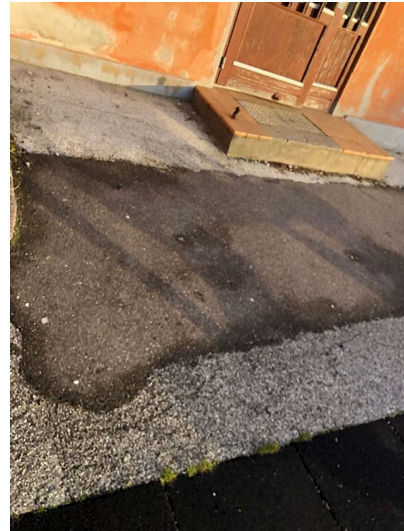
Billede nr. 41

Der er ikke niveaufri adgang ved hoveddør.

Etablering af niveaufri adgang I alt kr. 12.000,00

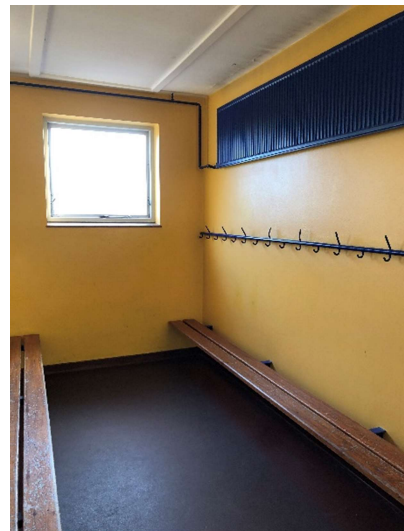
Billede nr. 42

Omlædningsrum og baderum er af ældre dato. Det vurderes i rimelig stand og velholdt i acceptabel grad. Restlevetiden på overflader, inventar, installationer og sanitet må betegnes som begrænset og faciliteterne må påregnes renoveret indenfor en kortere årrække.

Udskiftning af belysningsarmaturer til LED med sensor styring, samt udskiftning af vvs armaturer til sensorstyrede vil kunne give en besparelse i driftsudgifter.

Renovering af omlædningsrum I alt kr. 900.000,00

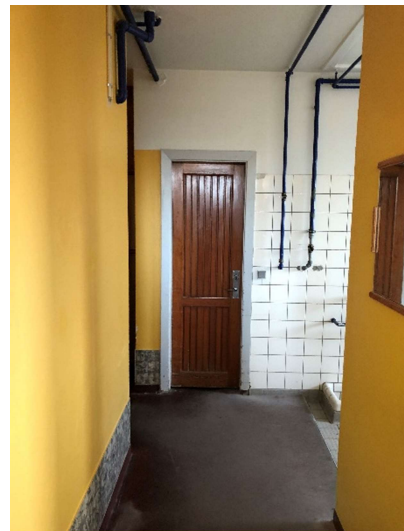
Billede nr. 43

Omlædningsrum og baderum er af ældre dato. Det vurderes i rimelig stand og velholdt i acceptabel grad. Restlevetiden på overflader, inventar, installationer og sanitet må betegnes som begrænset og faciliteterne må påregnes renoveret indenfor en kortere årrække.

Udskiftning af belysningsarmaturer til LED med sensor styring, samt udskiftning af vvs armaturer til sensorstyrede vil kunne give en besparelse i driftsudgifter.

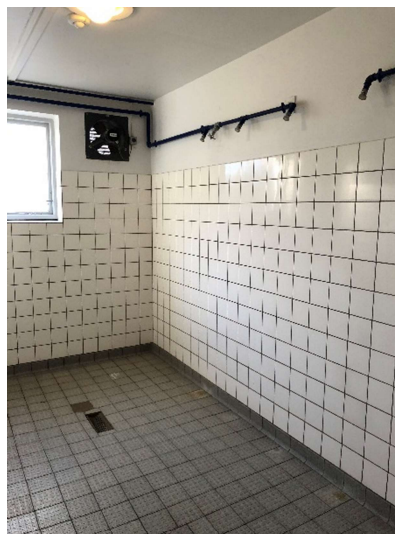
Billede nr. 44

Omlædningsrum og baderum er af ældre dato. Det vurderes i rimelig stand og velholdt i acceptabel grad. Restlevetiden på overflader, inventar, installationer og sanitet må betegnes som begrænset og faciliteterne må påregnes renoveret indenfor en kortere årrække.

Udskiftning af belysningsarmaturer til LED med sensor styring, samt udskiftning af vvs armaturer til sensorstyrede vil kunne give en besparelse i driftsudgifter.

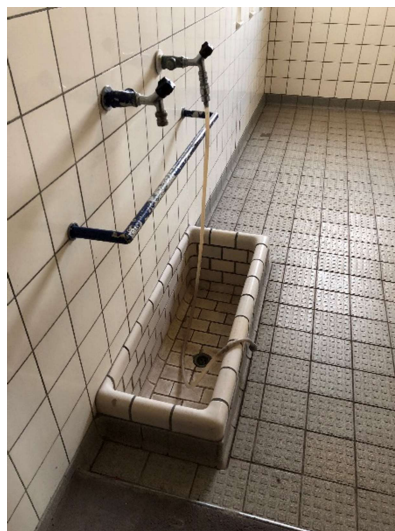
Billede nr. 45

Omlædningsrum og baderum er af ældre dato. Det vurderes i rimelig stand og velholdt i acceptabel grad. Restlevetiden på overflader, inventar, installationer og sanitet må betegnes som begrænset og faciliteterne må påregnes renoveret indenfor en kortere årrække.

Udskiftning af belysningsarmaturer til LED med sensor styring, samt udskiftning af vvs armaturer til sensorstyrede vil kunne give en besparelse i driftsudgifter.

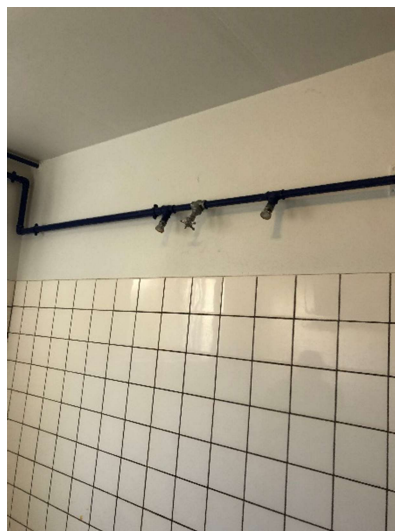
Billede nr. 46

Omlædningsrum og baderum er af ældre dato. Det vurderes i rimelig stand og velholdt i acceptabel grad. Restlevetiden på overflader, inventar, installationer og sanitet må betegnes som begrænset og faciliteterne må påregnes renoveret indenfor en kortere årrække.

Udskiftning af belysningsarmaturer til LED med sensor styring, samt udskiftning af vvs armaturer til sensorstyrede vil kunne give en besparelse i driftsudgifter.

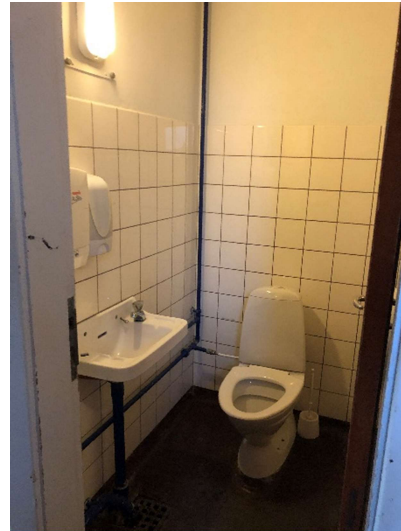
Billede nr. 47

Toilet i forbindelse med omklædning er af ældre dato, men vurderes i rimelig stand og acceptabelt velholdt. Restlevetiden må betegnes som begrænset, og det anbefales at renovere toiletter i forbindelse med en eventuel renovering af omklædnings- og baderum.

Renovering af toilet

I alt kr. 90.000,00

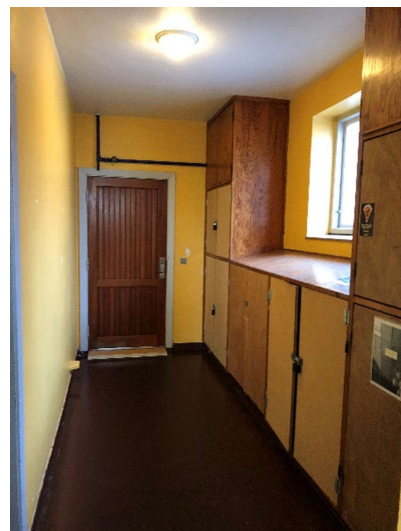
Billede nr. 48

Mellemgang fra omklædning til hal er i rimelig stand og acceptabelt vedligeholdt.

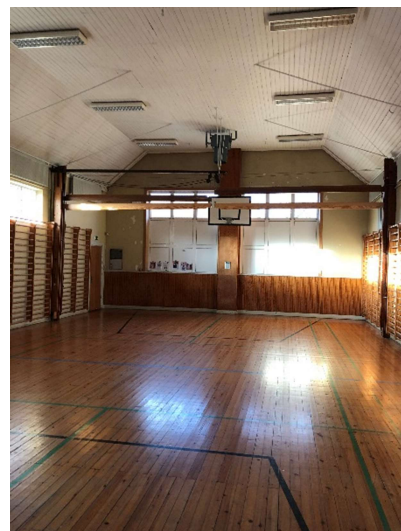
Billede nr. 49

Der er ingen bemærkninger til indeklimaet i hallen.

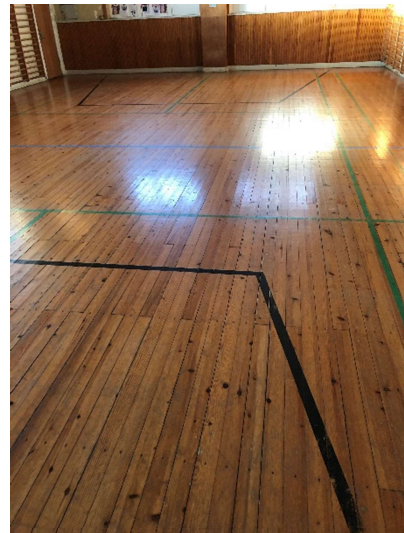
Billede nr. 50

Gulvet i hallen er nedslidt og må påregnes udskiftet indenfor en kortere årrække.

Nyt hal gulv

I alt kr. 900.000,00

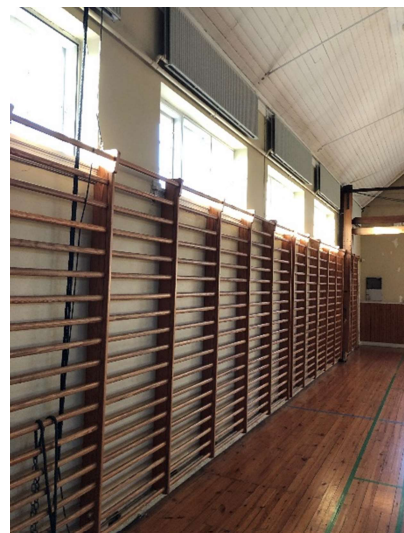
Billede nr. 51

Der er tilstrækkelig med dagslys i hallen.

Vinduer er af ældre dato og vurderes nedslidte. Dette er gældende generelt for alle vinduer i bebyggelsen.

Udskiftning af vinduer ekskl. partier i gavl, ovenlys og kvist.

I alt kr. 240.000,00

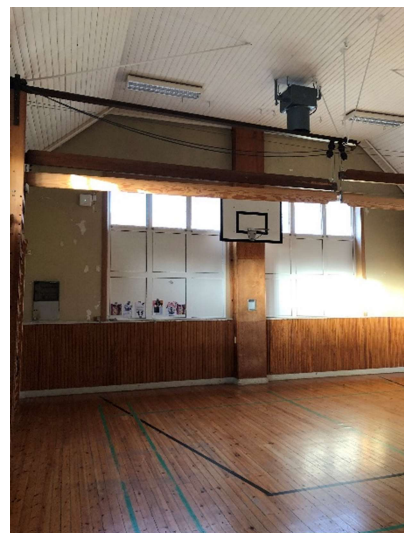
Billede nr. 52

Gavlpartier bør efterisoleres med 95mm mineraluld, og vinduer udskiftes til lavenergiklasse 2020.

Anslået 25m² á 900,00 kr.

I alt kr. 22.500,00

Nye vinduer

I alt kr. 60.000,00

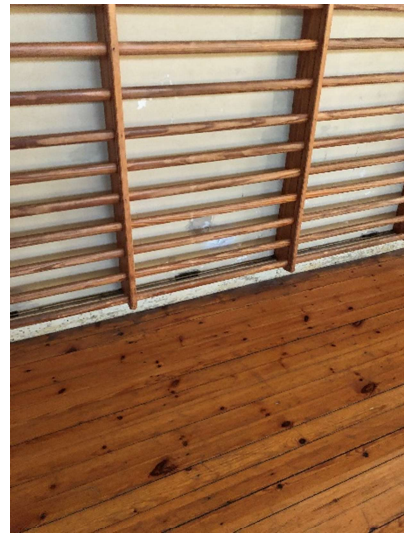
Billede nr. 53

Der er enkelte skader på pudss bag ribber.

Udbedring af pudsskader

I alt kr. 10.000,00

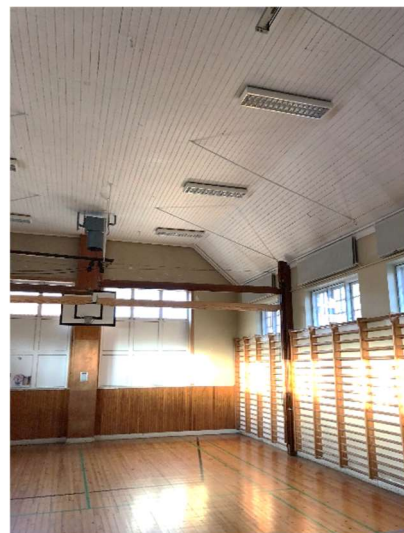
Billede nr. 54

Det er ikke oplyst om hallen oplyses af LED armaturer.
Er dette ikke tilfældet bør armaturer udskiftes til LED type,
hvilket medfører en besparelse på elforbruget.

Udskift af belysning til LED

I alt kr. 180.000,00

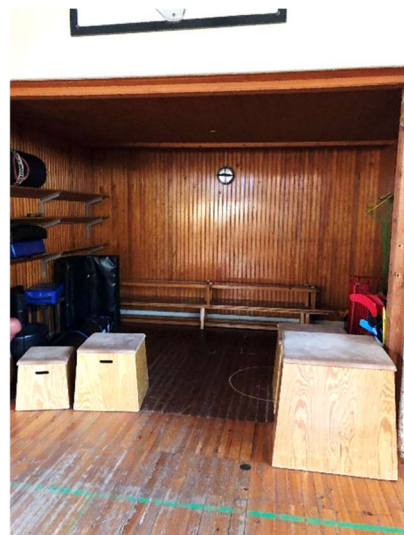
Billede nr. 56

Redskabsrum er vurderet i rimelig stand.

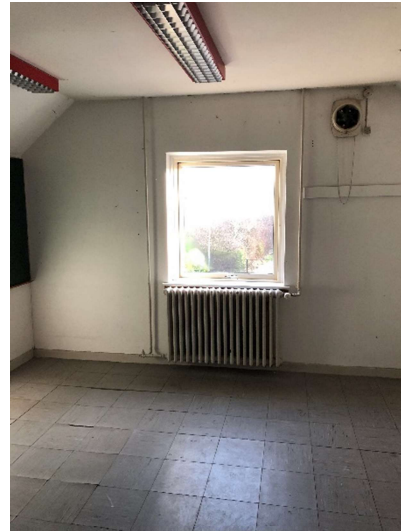
Billede nr. 57

Overflader og materialer i rum på 1. sal over omklædning er nedslidte og restlevetiden må betegnes som opbrugt. Såfremt rumme skal benyttes anbefales de istandsat og efterisoleret.
Da rummet ikke umiddelbart er i brug medtages økonomi ikke i samlet økonomi oversigt.

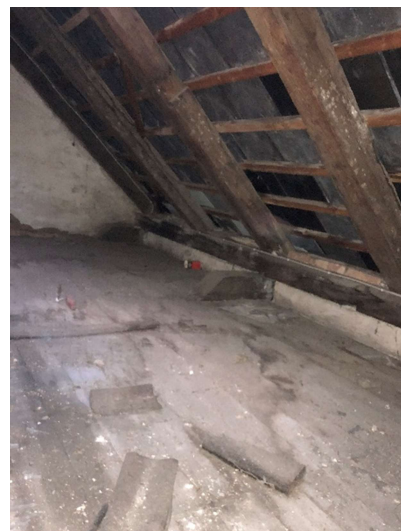
Billede nr. 58

I skunkrum over omklædningsrum er der tegn på tidligere fugtskade. Der er udført reparationer af tagbelægningen.

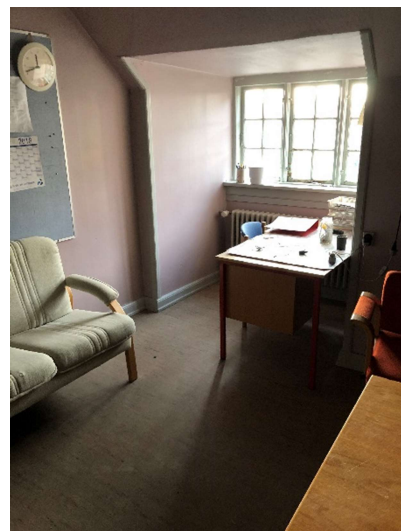
Billede nr. 59

Overflader og materialer i rum på 1. sal over omklædning er nedslidte og restlevetiden må betegnes som opbrugt. Såfremt rumme skal benyttes anbefales de istandsat og efterisoleret.
Da rummet ikke umiddelbart er i brug medtages økonomi ikke i samlet økonomi oversigt.

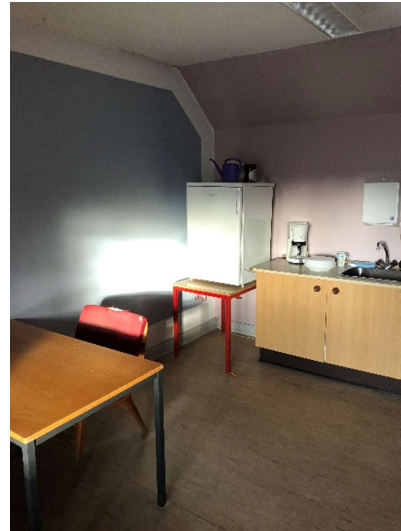
Billede nr. 60

Overflader og materialer i rum på 1. sal over omklædning er nedslidte og restlevetiden må betegnes som opbrugt. Såfremt rumme skal benyttes anbefales de istandsat og efterisoleret.
Da rummet ikke umiddelbart er i brug medtages økonomi ikke i samlet økonomi oversigt.

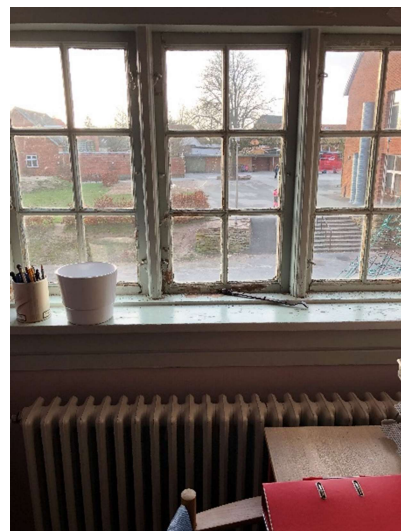
Billede nr. 61

Vindue i kvist, og kvisten generelt er nedslidt.

Istandsættelse af kvist inkl. vindue I alt kr. 50.000,00

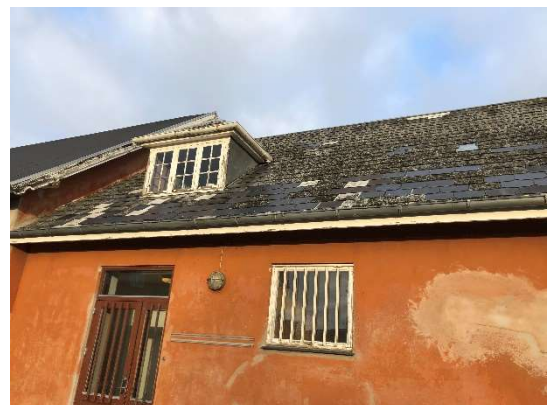
Billede nr. 62

Tagbelægningen på sidebygningen (omklædning) er af ældre dato og med begrænset restlevetid. Der er udført enkelte reparationer.
Det må påregnes at taget skal udskiftes indenfor en kortere årrække. I forbindelse med udskiftning bør der udføres efterisolering.

Nyt tag på sidebygning anslået I alt kr. 130.000,00

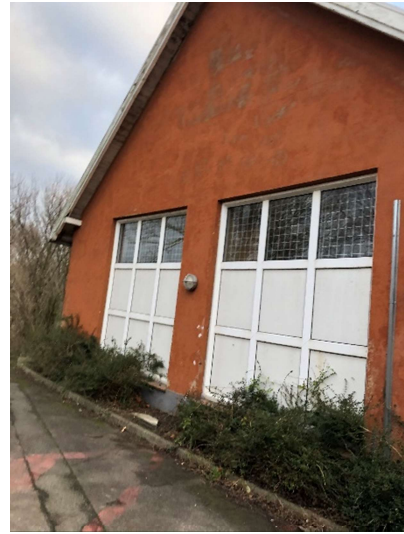
Billede nr. 63

Bevoksning op ad bygning holder på fugten i de tildækkede byggematerialer samt skjuler eventuelle skader.
Det anbefales at der friholdes 0,6m mellem bygning og beplantning.

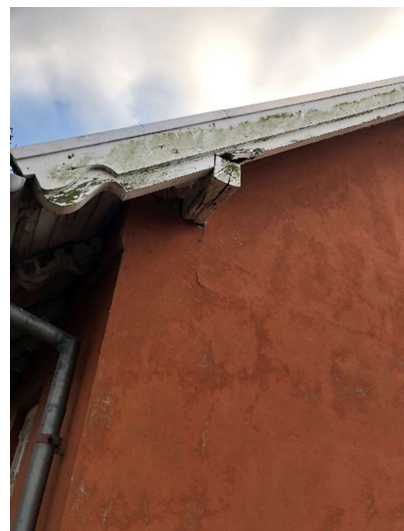
Billede nr. 64

Stern og vindskede trænger til udbedringer og malerbehandlinger.

Anslået 60 lbm á 650,00 kr.

I alt kr. 39.000,00
