## Iselinge Hallen (Opført 1975 – Energimærke C) Tilstandsrapport

Vordingborg Kommune  
5970-0260 Facilitetsundersøgelse  
Chr. Richardsvej 33, 4760 Vordingborg

04.07.2019

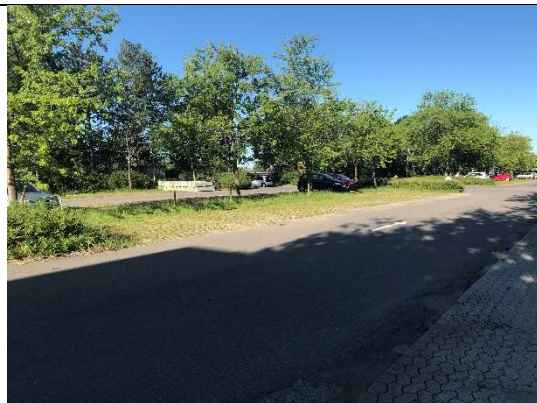
## Billede nr. 01

Parkeringspladsen ligger i forbindelse med hallen.  
Asfaltbelægning på pladsen og græsarmeringssten vurderes i rimelig stand, men trænger dog til vedligehold.  
Der er mangelfuld belysning på parkeringsområdet og det anbefales at der opsættes yderligere parklamper  
Det er hurtigt at orientere sig ved de eksisterende skilte.

8 lamper a´ 8.000,00 kr I alt kr. 64.000,00

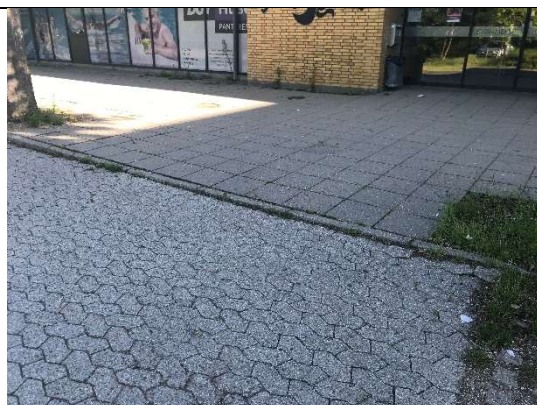
## Billede nr. 02

Der er små niveauspring fra parkeringspladsen til hovedindgangen. I forbindelse med fremtidig renovering af belægning bør disse niveauspring udlignes helt. Området trænger til vedligehold.

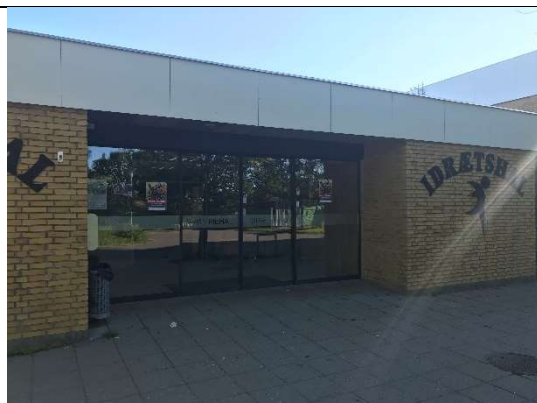
## Billede nr. 03

Hovedindgang med skydedørsparti.  
Ankomstområdet er i rimelig stand.

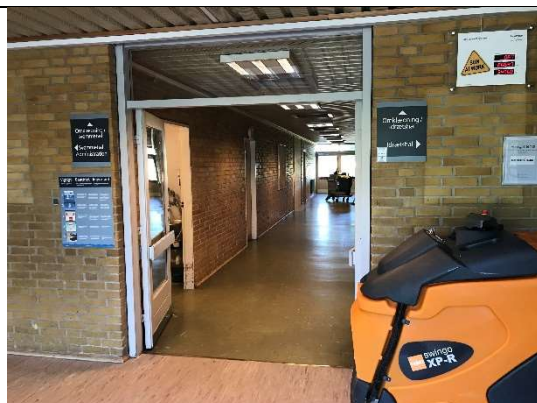
## Billede nr. 04

Fra foyer er der adgang til fordelingsgang med omklædning, siddeområde / cafeteria. Overflader er af ældre dato og må påregnes renoveret indenfor en korte årrække.

Det er ikke muligt at vurdere om belysning er udskiftet til LED. Såfremt dette ikke er tilfældet, bør belysningsarmaturer udskiftes til LED med besparelse på elforbrug til følge.

Anslået 15 armaturer i fordelingsgang og foyer  
15 armaturer á 2.500 kr I alt kr. 37.500,00

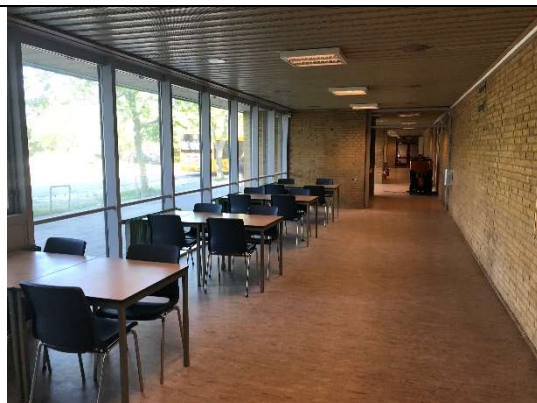
## Billede nr. 05

Overflader i foyer er af ældre dato og må påregnes renoveret indenfor en kortere årrække.

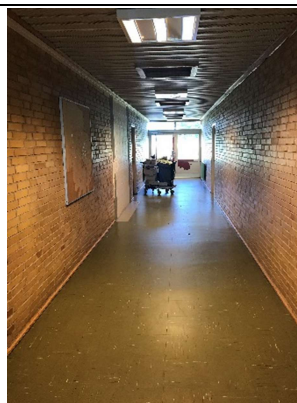
## Billede nr. 06

Overflader i foyer er af ældre dato og må påregnes renoveret indenfor en kortere årrække.

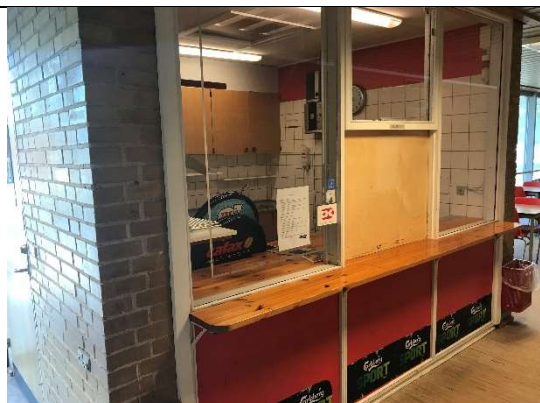
## Billede nr. 07

Tekst:  
Cafeteria / køkken i forbindelse med foyer er af ældre dato og moden til renovering.

Ny front, salgsdisk I alt kr. 30.000,00

Nyt Køkken og nye overflade belægninger I alt kr. 90.000,00

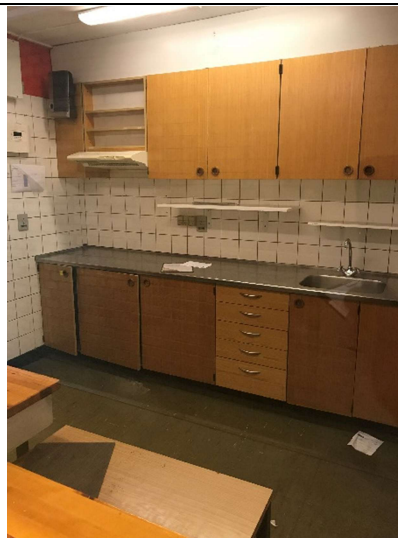
## Billede nr. 08

Tekst:  
Cafeteria / køkken i forbindelse med foyer er af ældre dato og moden til renovering.

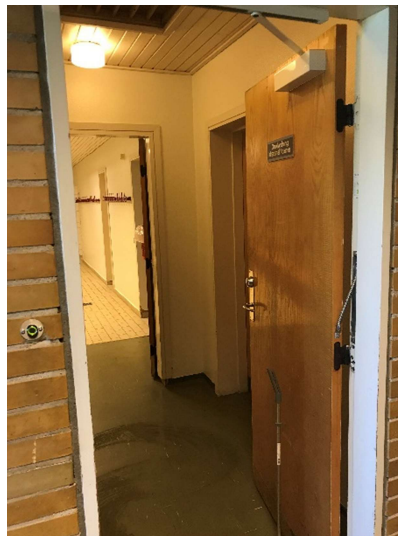
## Billede nr. 09

Tekst:  
Døre fra fordelingsgang til omklædningsrum er af ældre dato og med begrænset restlevetid.  
Generelt gælder det at døre i omklædningsfaciliteterne er nedslidte og trænger til udskiftning.

Udskiftning af alle døre i omklædningsfaciliteterne inkl gerichter, dørpumper og beslåning.

Anslået 16 døre á 13.000,00kr I alt kr. 208.000,00

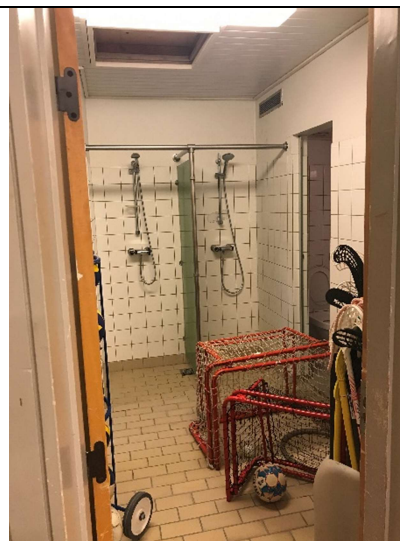
## Billede nr. 13

Generelt er omklædning, forrum, baderum og lærer/dommerrum nedslidte og i dårlig stand. Det må antages at restlevetiden er opbrugt.

Det anbefales at der udføres renovering af alle overflader, sanitet, installationer og inventar.

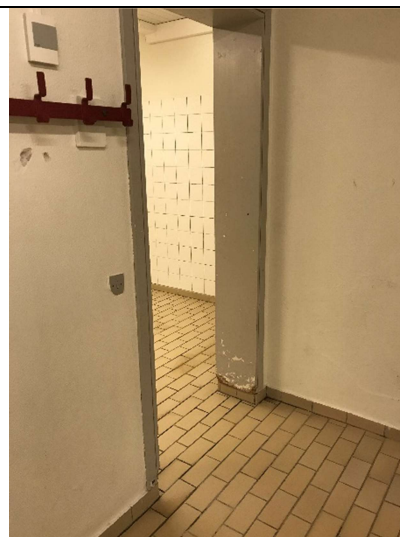
## Billede nr. 14

Generelt er omklædning, forrum, baderum og lærer/dommerrum nedslidte og i dårlig stand. Det må antages at restlevetiden er opbrugt.

Det anbefales at der udføres renovering af alle overflader, sanitet, installationer og inventar.

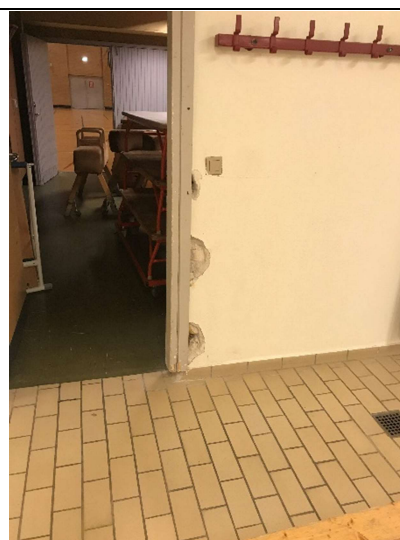
## Billede nr. 15

Generelt er omklædning, forrum, baderum og lærer/dommerrum nedslidte og i dårlig stand. Det må antages at restlevetiden er opbrugt.

Det anbefales at der udføres renovering af alle overflader, sanitet, installationer og inventar.

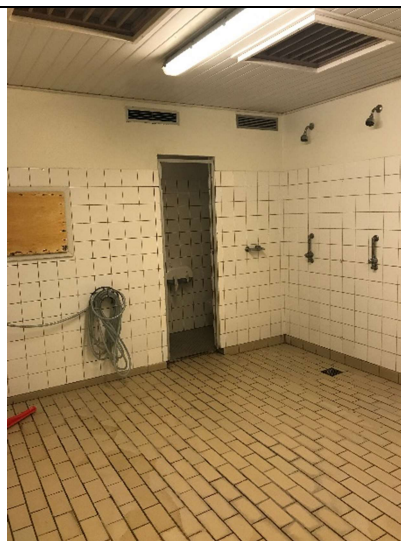
## Billede nr. 16

Generelt er omklædning, forrum, baderum og lærer/dommerrum nedslidte og i dårlig stand. Det må antages at restlevetiden er opbrugt.

Det anbefales at der udføres renovering af alle overflader, sanitet, installationer og inventar.

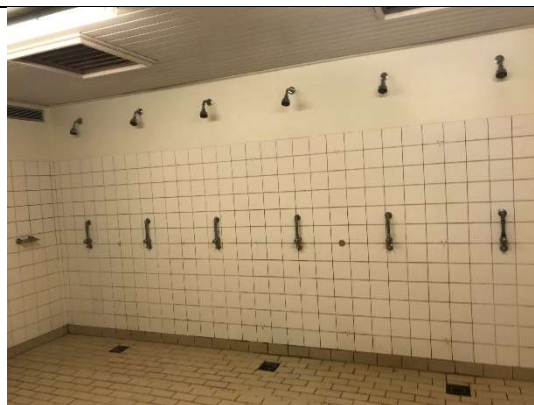
## Billede nr. 17

Generelt er omklædning, forrum, baderum og lærer/dommerrum nedslidte og i dårlig stand. Det må antages at restlevetiden er opbrugt.

Det anbefales at der udføres renovering af alle overflader, sanitet, installationer og inventar.

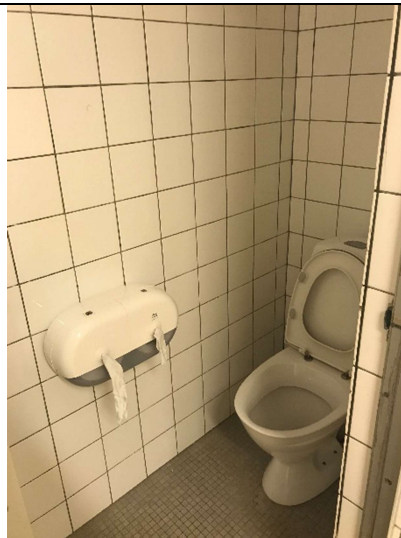
## Billede nr. 18

Generelt er omklædning, forrum, baderum og lærer/dommerrum nedslidte og i dårlig stand. Det må antages at restlevetiden er opbrugt.

Det anbefales at der udføres renovering af alle overflader, sanitet, installationer og inventar.

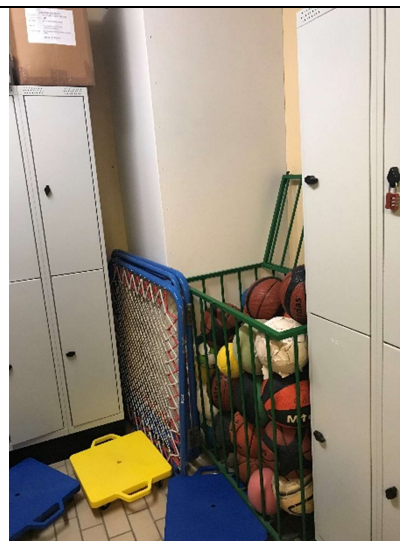
## Billede nr. 19

Generelt er omklædning, forrum, baderum og lærer/dommerrum nedslidte og i dårlig stand. Det må antages at restlevetiden er opbrugt.

Det anbefales at der udføres renovering af alle overflader, sanitet, installationer og inventar.

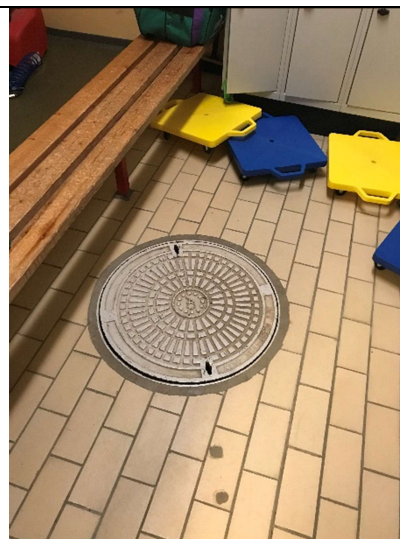
## Billede nr. 20

Generelt er omklædning, forrum, baderum og lærer/dommerrum nedslidte og i dårlig stand. Det må antages at restlevetiden er opbrugt.

Det anbefales at der udføres renovering af alle overflader, sanitet, installationer og inventar.

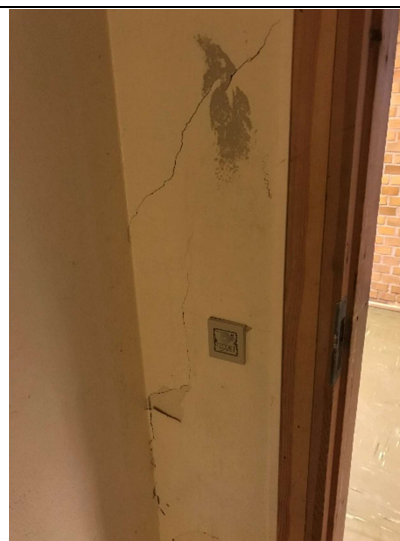
## Billede nr. 21

Generelt er omklædning, forrum, baderum og lærer/dommerrum nedslidte og i dårlig stand. Det må antages at restlevetiden er opbrugt.

Det anbefales at der udføres renovering af alle overflader, sanitet, installationer og inventar.

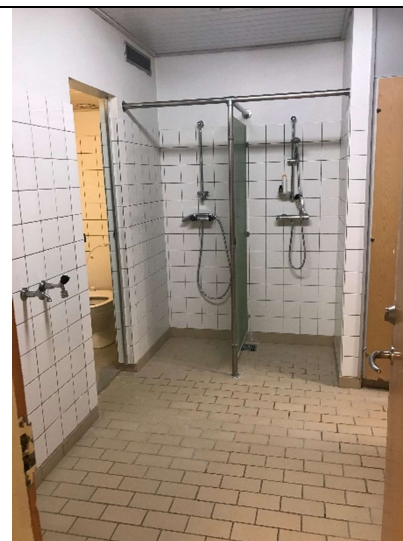
## Billede nr. 22

Generelt er omklædning, forrum, baderum og lærer/dommerrum nedslidte og i dårlig stand. Det må antages at restlevetiden er opbrugt.

Det anbefales at der udføres renovering af alle overflader, sanitet, installationer og inventar.

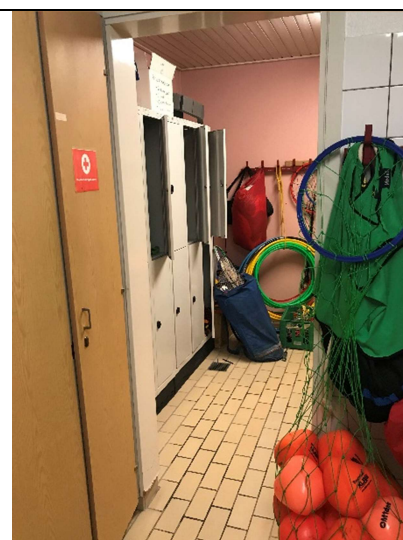
## Billede nr. 23

Generelt er omklædning, forrum, baderum og lærer/dommerrum nedslidte og i dårlig stand. Det må antages at restlevetiden er opbrugt.

Det anbefales at der udføres renovering af alle overflader, sanitet, installationer og inventar.

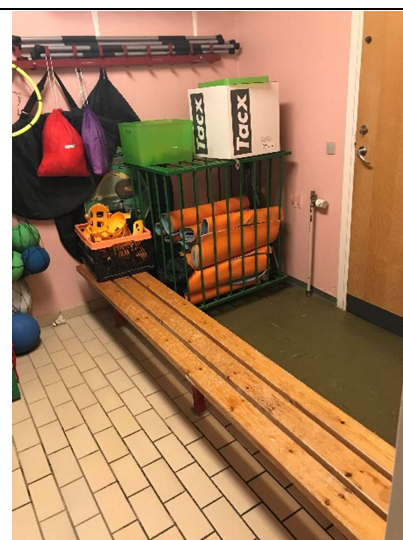
## Billede nr. 24

Generelt er omklædning, forrum, baderum og lærer/dommerrum nedslidte og i dårlig stand. Det må antages at restlevetiden er opbrugt.

Det anbefales at der udføres renovering af alle overflader, sanitet, installationer og inventar.

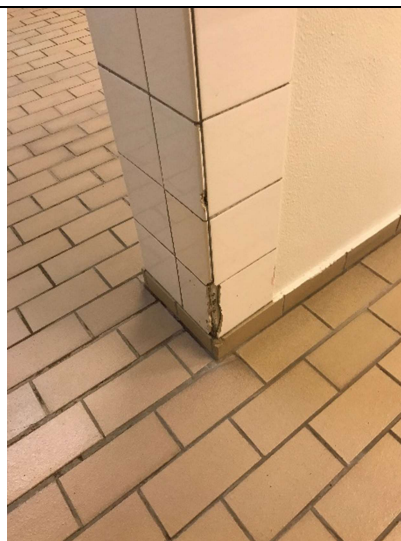
## Billede nr. 25

Generelt er omklædning, forrum, baderum og lærer/dommerrum nedslidte og i dårlig stand. Det må antages at restlevetiden er opbrugt.

Det anbefales at der udføres renovering af alle overflader, sanitet, installationer og inventar.

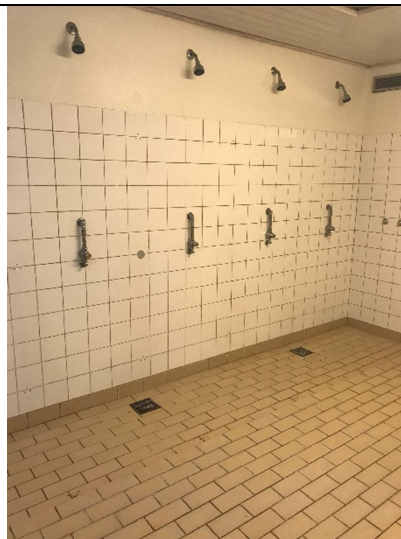
## Billede nr. 26

Generelt er omklædning, forrum, baderum og lærer/dommerrum nedslidte og i dårlig stand. Det må antages at restlevetiden er opbrugt.

Det anbefales at der udføres renovering af alle overflader, sanitet, installationer og inventar.

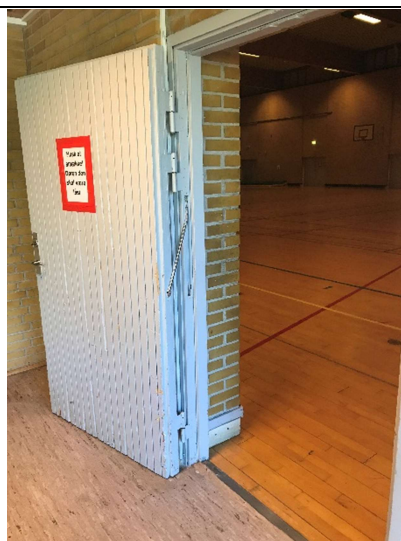
## Billede nr. 27

Branddør fra foyer er af ældre dato og nedslidt med begrænset restlevetid. Ved udskiftning anbefales det at skifte til en branddør som giver mulighed for at følge aktiviteter i hallen fra foyer.

Ny branddør med glas felter I alt kr. 30.000,00

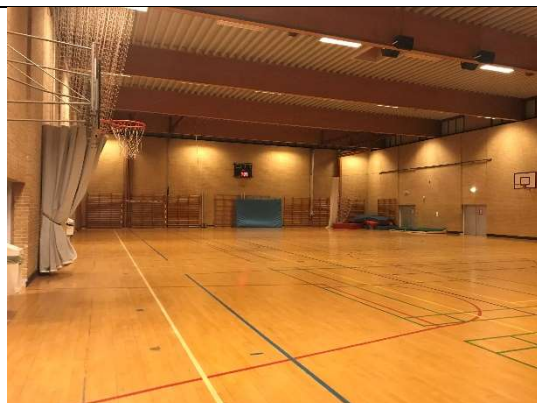
## Billede nr. 28

Generelt er der godt indeklima i hallen. Såfremt der ikke er monteret LED armaturer bør belysningsarmaturer udskiftes til LED type, hvilket medfører en besparelse på elforbrug i hallen.

Udskiftning til LED belysning i hal I alt kr. 380.000,00

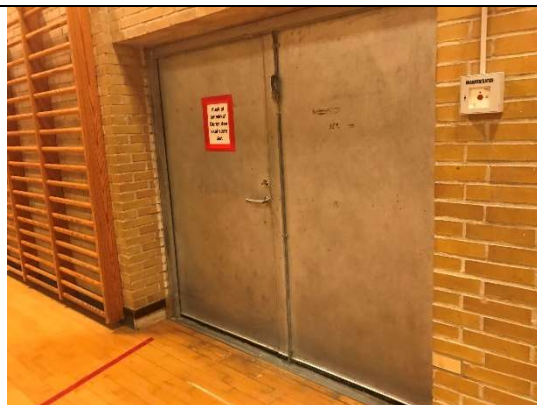
## Billede nr. 29

Branddøre til det fri er i rimelig stand og funktionsdygtige

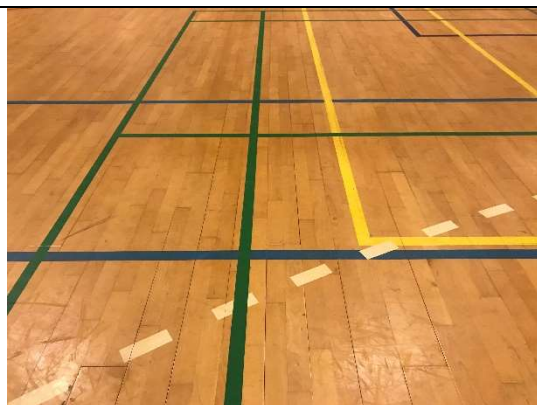
## Billede nr. 30

Gulv i hallen er af ældre dato og slidt. Gulvet er dog acceptabelt vedligeholdt.

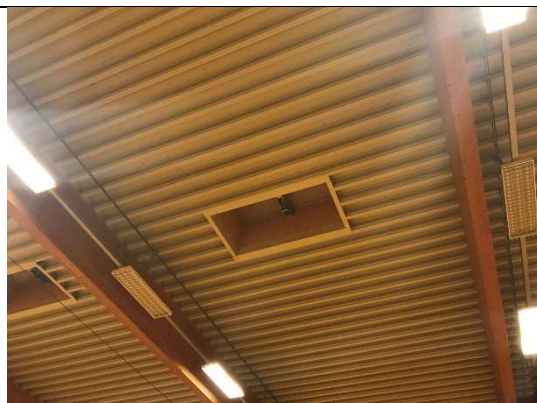
## Billede nr. 31

Tekst:  
Ovenlys vinduer i hallen er afblændede og tillader ikke dagslys i hallen.

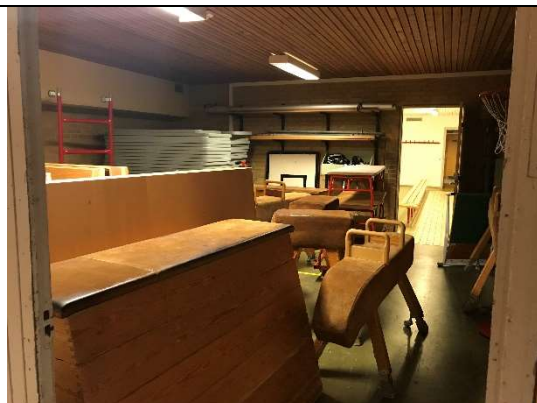
## Billede nr. 32

Tekst:  
Redskabsrum er af ældre dato, men dog i rimelig stand og vedligeholdt.

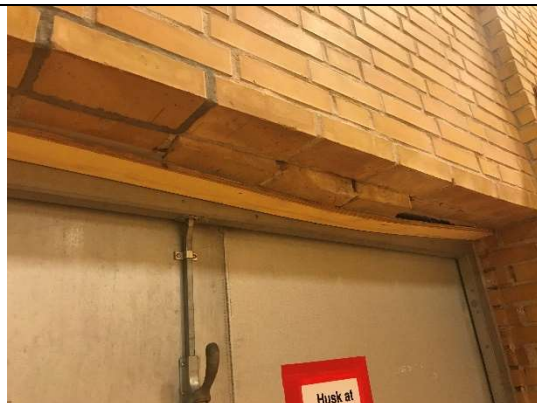
## Billede nr. 33

Tekst:  
Der er brud på overligger ved døren fra hallen til redskabsrummet mod damernes omklædningsrum. Dette skal udbedres straks.

Udbedring af skade. I alt kr. 30.000,00

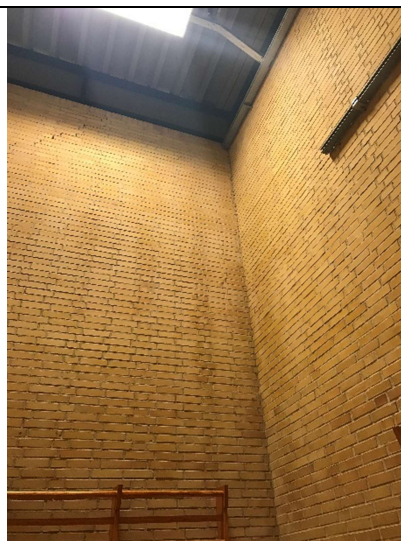
## Billede nr. 34

Teglfacader er generelt i god stand. Der er enkelte revnedannelser på indvendig side som bør undersøges nærmere.

I det syd vest lige hjørne af hallen er der store revnedannelser i murværket. Disse bør undersøges nærmere og udbedres.

Udbedring af skader, anslået I alt kr. 50.000,00

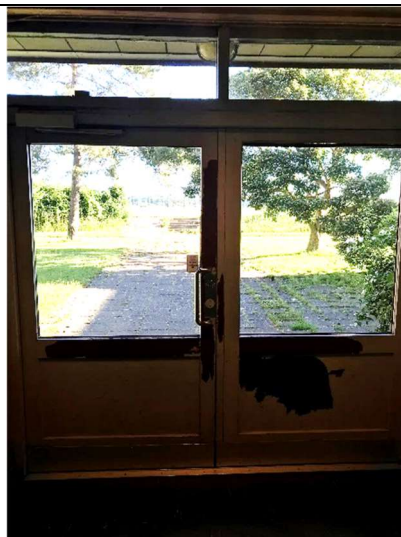
## Billede nr. 35

Dør fra fordelingsgang til boldbane er af ældre dato og neslidt. Det forventes en ny dør vil være rentabel indenfor 10 år.

Udskiftning af dør I alt kr. 25.000,00

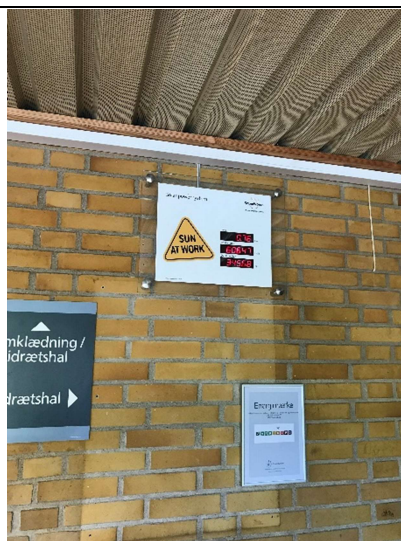
## Billede nr. 36

Solceller på sydvendt facade leverer strøm til faciliteten.

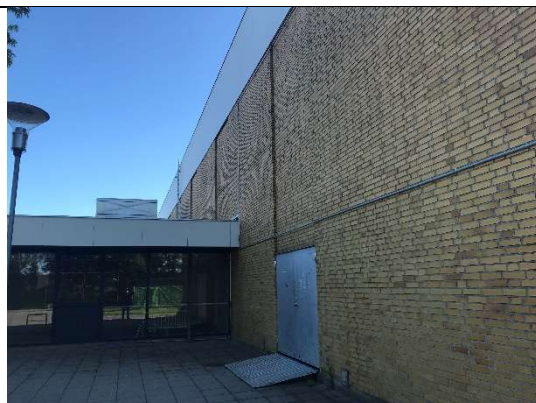
## Billede nr. 37

Tekst:  
Facade vurderes i god stand.

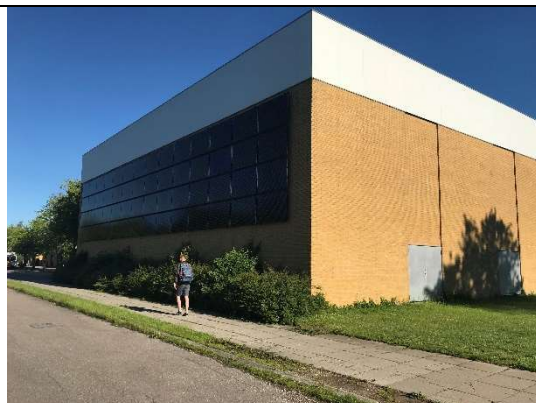
## Billede nr. 38

Tekst:  
På den sydvendte gavl af hallen er der bevoksning op ad murværk.  
Det anbefales at holde en afstand af 60 cm fra beplantningen til facaden for at tillade udtørring af materialer.

Tilskæring af beplantning I alt kr. 30.000,00

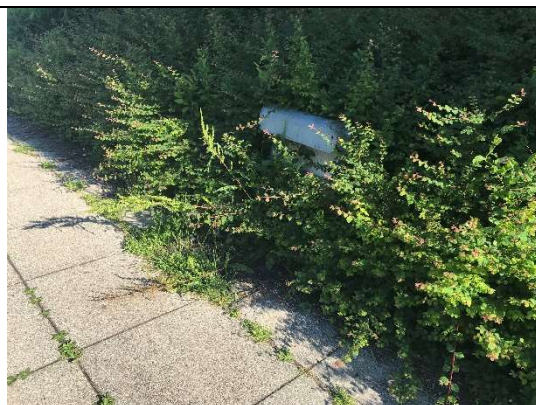
## Billede nr. 39

Tekst:  
Belysning langs stien ved hallens sydfacade er lavt placeret og effekten er generet af omkringliggende beplantning.  
Det anbefales at tilskære beplantningen omkring lamper.

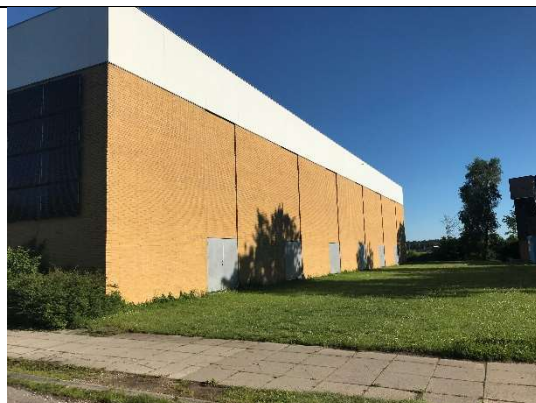
## Billede nr. 40

Tekst:  
Facade vurderes generelt i god stand.

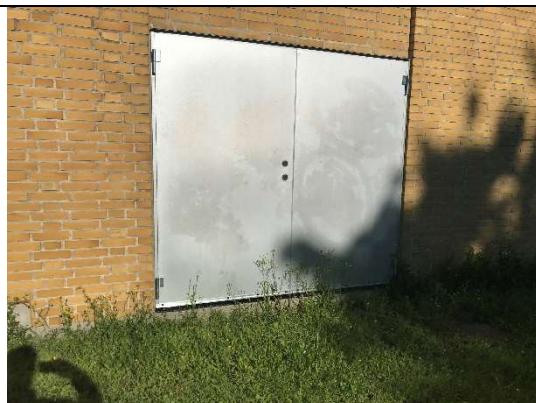
## Billede nr. 41

Tekst:  
Branddøre til det fri vurderes i rimelig stand. Der er dog ikke udført niveaufri adgang. Der bør udføres ramper for niveaufri adgang ved alle branddøre til terræn.

Anslået 7 ramper a 6.000,00 kr I alt kr. 42.000,00

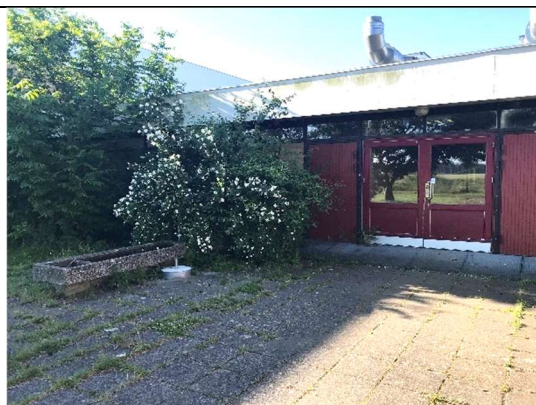
## Billede nr. 42

Tekst:  
Nordfacade af omklædningsrum.  
Bepantning bør tilskæres for at mindske risiko for fugtophobning i materialer. (Økonomi se billede 38)

Vinduer under udhæng er af ældre dato og nedslidte. En udskiftning vurderes rentabel indenfor 10 år. Bemærk økonomi kun taget udgangspunkt i vinduerne tilhørende idræts hallen. Der er i alt 32 vinduer af denne type.

Nye smalle vinduer  
17 stk. á 6000kr I alt kr. 102.000,00

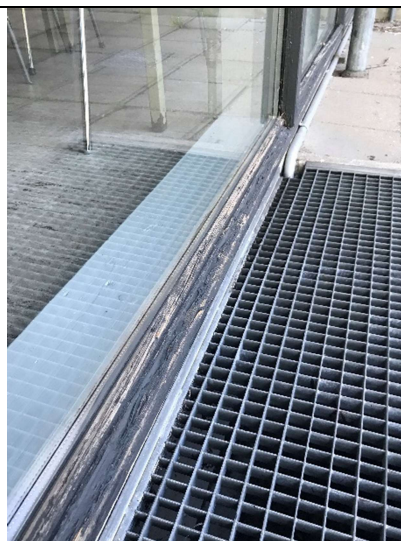
## Billede nr. 43

Glaspartier i foyer er af ældre dato og nedslidte. Enkelte ruder er udskiftet til nyere glas, Det vurderes at træværk er så medtaget en udskiftning af hele elementet er at anbefale.

24 elementer á 15.000,00kr I alt kr. 360.000,00

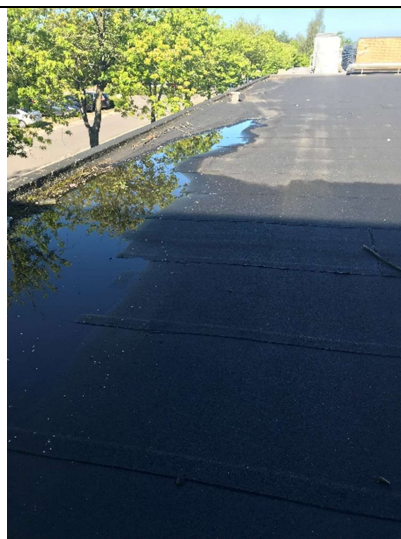
## Billede nr. 44

Tagbelægning over omklædningsfaciliteter vurderes i rimelig stand. Tagbrønde bør efterses jævnlig om de er tilstoppede.

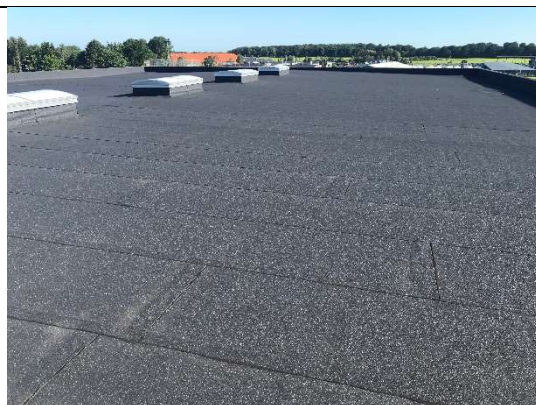
## Billede nr. 45

Tagbelægning på hallen vurderes i rimelig stand.
