Vordingborg vandløb, vegetation 2022

Vintersbølle Bæk, Mern Å, Øster Egesborg Vandløbet,
Krumbæk, Madevandløbet, Præstemarksvandløbet

Vordingborg Kommune

Dato: 31. maj 2023

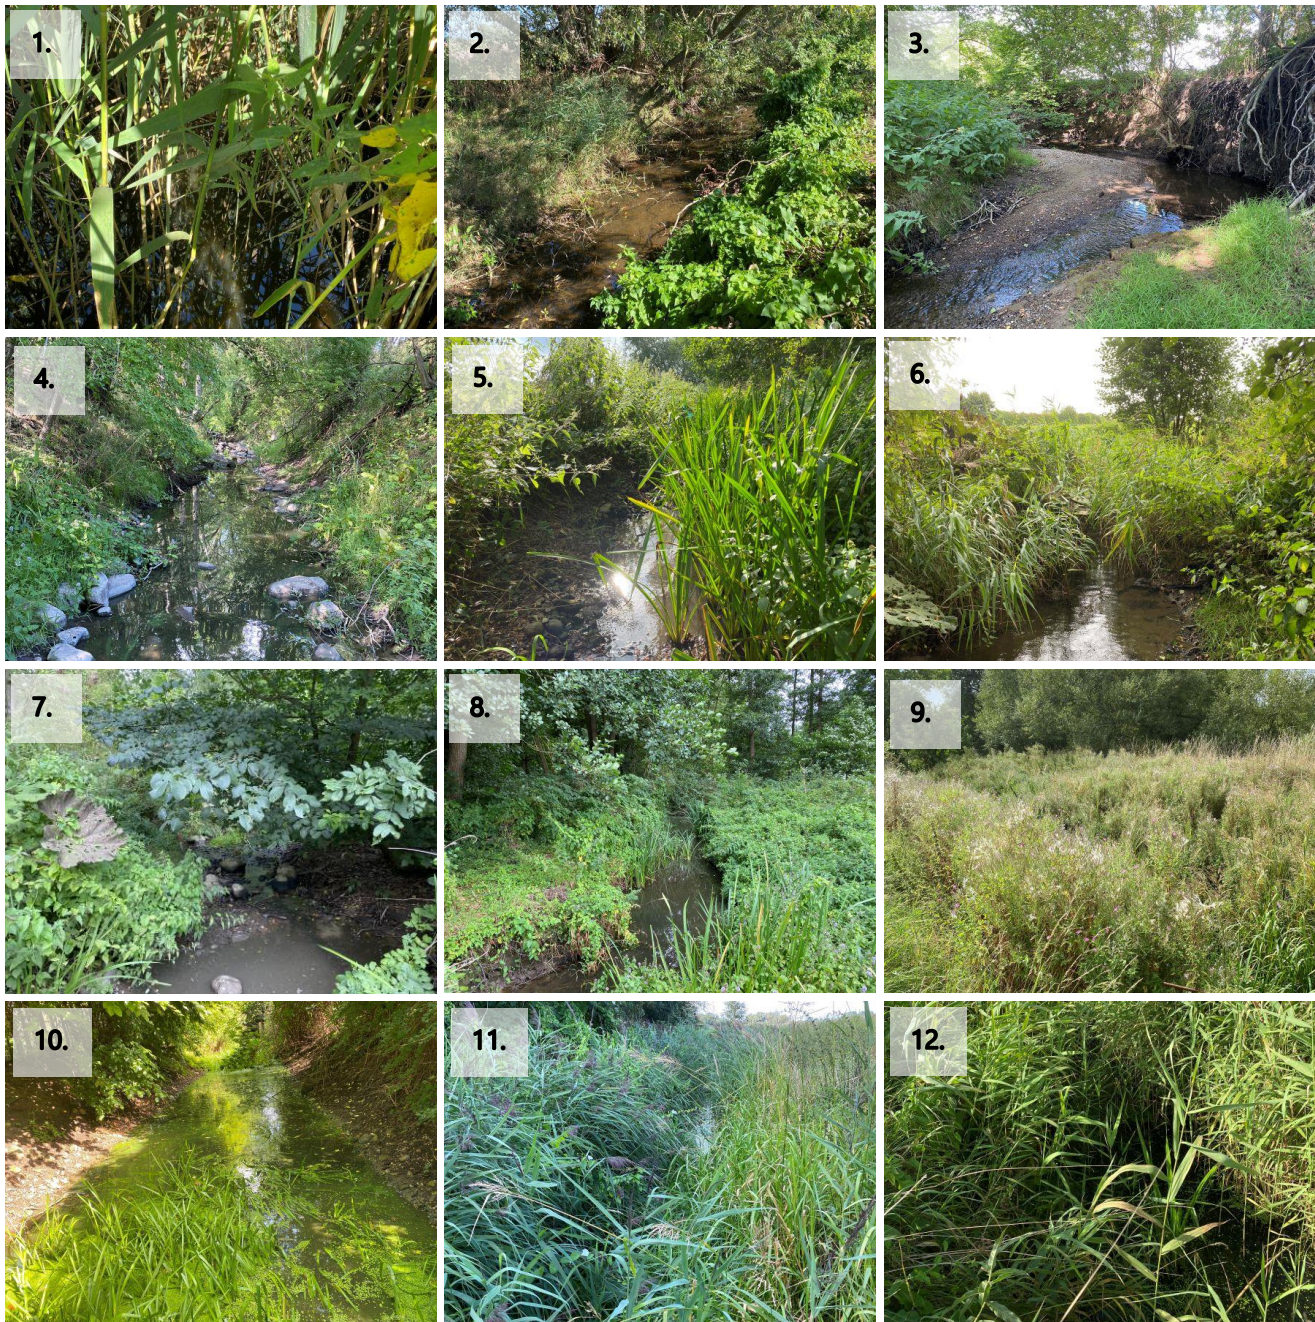
Af de undersøgte strækninger var 6 af dem (stræk 2, 3, 4, 6, 9 og 10) kraftigt beskyttede, 4 af dem delvist beskyttede (stræk 5, 7, 8 og 11) mens de 2 øvrige strækninger (1 og 12) var lysåbne. På begge af de lysåbne strækninger var brinkvegetationen dog så veludviklet, at selve vandfladen også var mere eller mindre beskyttet. På de kraftigt beskyttede strækninger fandtes generelt en lavere dækningsgrad som følge af en mere sparsom vegetation.

Figur 3.9. Strækingsfotos fra Mern Å med strækingsnummer i øvre venstre hjørne. Fotos: NIRAS A/S aug-sept. 2022.

Tagrør og til dels grenet pindsvineknop var de dominerende arter på langt de fleste strækninger, særligt i den vanddækkede del af vandløbet (Tabel 3.6.). På brinkerne var dominansen lidt mere varieret, med strækninger hvor arter som lodden dueurt, høj sødgræs, stor nælde og rørgræs dominerede (Tabel 3.6.).

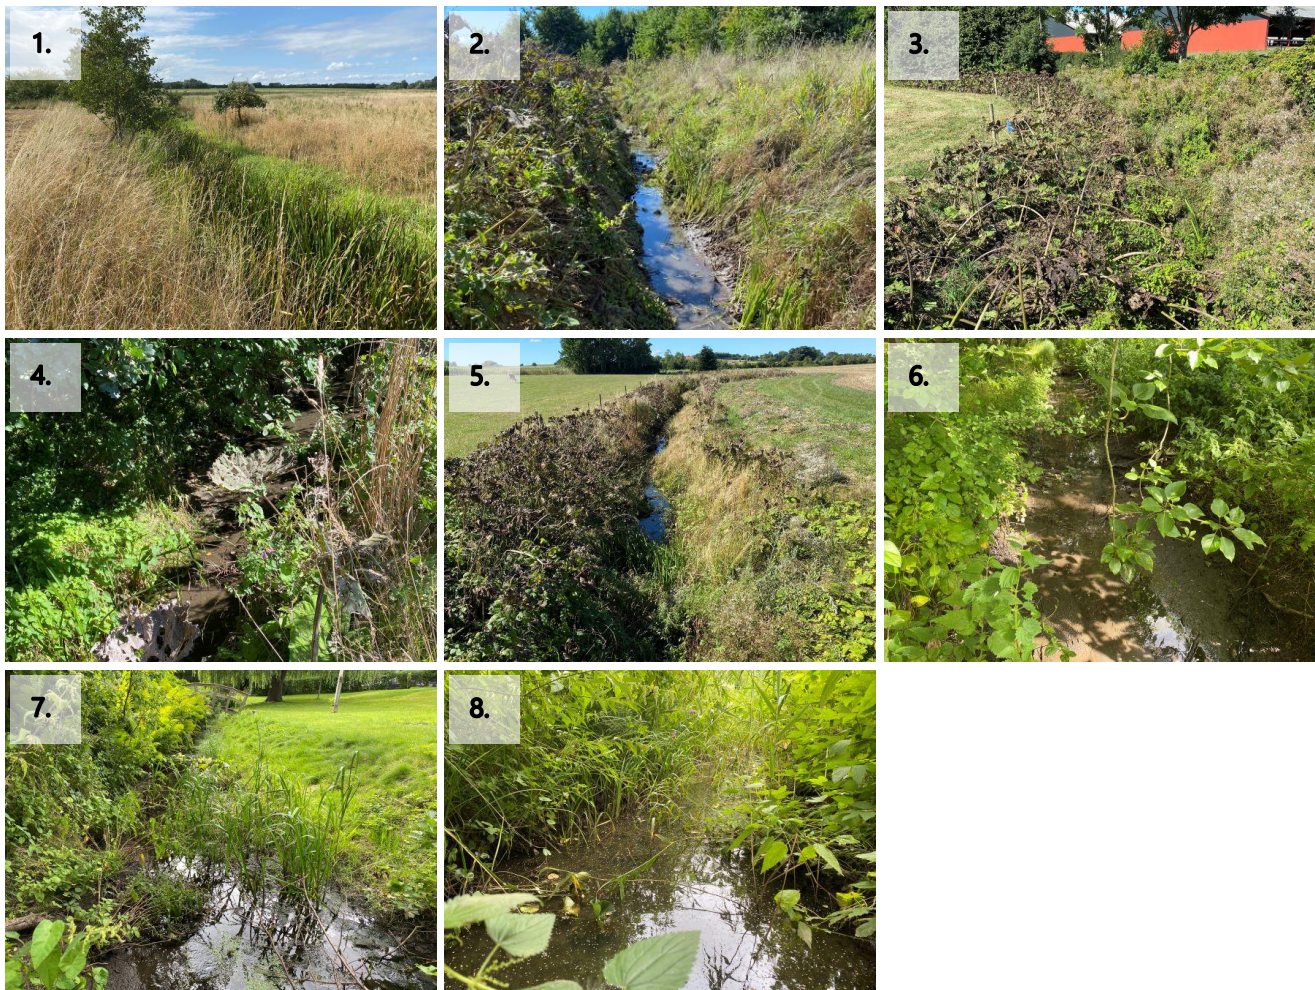
De øverste strækning (8) var delvist udtørret. Der var desuden tegn på spildevandstilførsel på strækning 7, hvilket afspejledes sig i både vandets farve og smådyrsfaunaen (røde orme).

Figur 3.14. Strækningsfotos fra Øster Egeborg med strækningnummer i øvre venstre hjørne. Fotos: NIRAS A/S, aug.-sept. 2022.

Grenet pindsvineknop og tagrør var blandt de dominerende arter i den vanddækkede del af vandløbet på 6 af de 8 undersøgte strækninger. Derudover dominerede vandstjerne på 3 af strækningerne og sideskærm på en enkelt. På brinkerne var der skiftende dominans af røgræs, rød hestehov, tagrør, lodden dueurt, stor nælde og grenet pindsvineknop (Tabel 3.10).

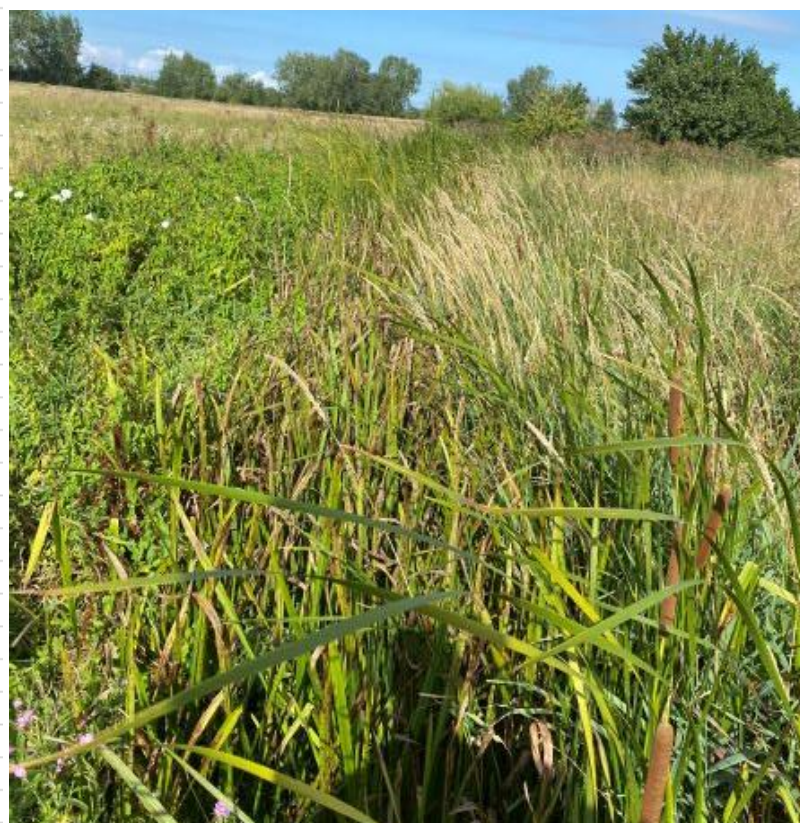
Figur 3.16. Tv.: DVPI-værdier for fundne arter i Øster Egesborg vandløbet. Grønne farver = arter hvis DVPI ligger over målopfyldelse (god/høj tilstand), mens de røde/gule = arter der giver dårlig-moderat tilstand. Th.: Grenet pindsvineknop på strækning 1.

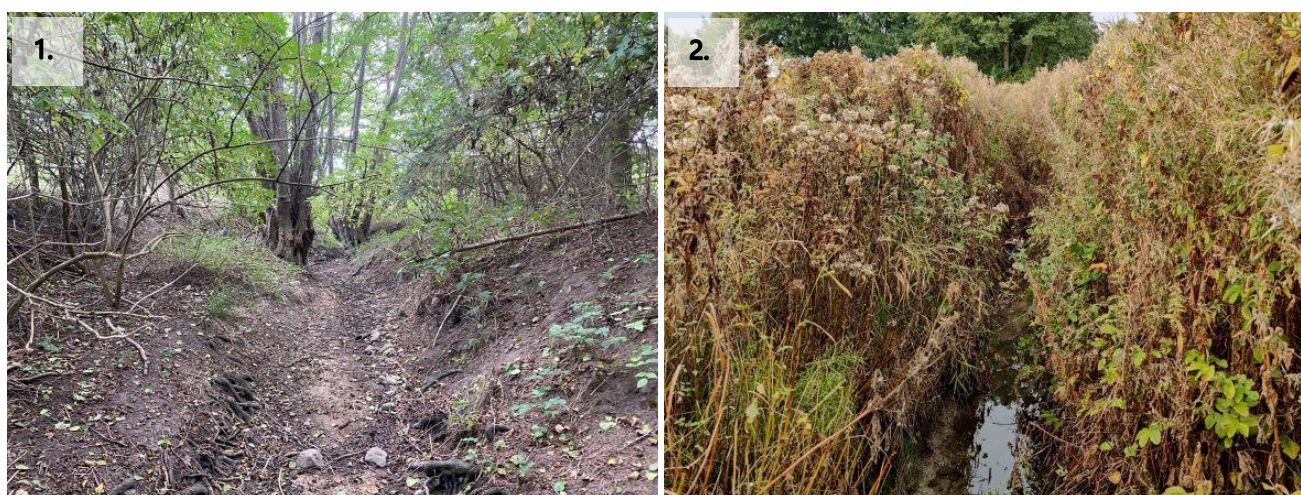
Af de 2 undersøgte strækninger var strækning 1 helt beskyttet, hvilket resulterede i ingen undervands- eller brinkvegetation. Strækning 2 var forholdsvis lysåben, hvilket betød at der var vegetation både på brinker i den vanddækkede del af vandløbet. Den kraftige vegetationsdækning på brinkerne betød dog at vegetationen i selve vandløbet var særdeles sparsom (formentlig pga. udskygning).

Figur 3.19. Strækningfotos fra Krumbæk med strækningsnummer i øvre venstre hjørne. Fotos: NIRAS A/S den 22.08.2022.

Sideskærm dominerede i den vanddækkede del på strækning 2, mens de øvrige arter kun blev fundet særdeles sporadisk. På brinkerne var det især lodden dueurt der forekom i tætte bevoksninger, men også korbær og stor nælde blev fundet i betydende bevoksninger (Tabel 3.14).

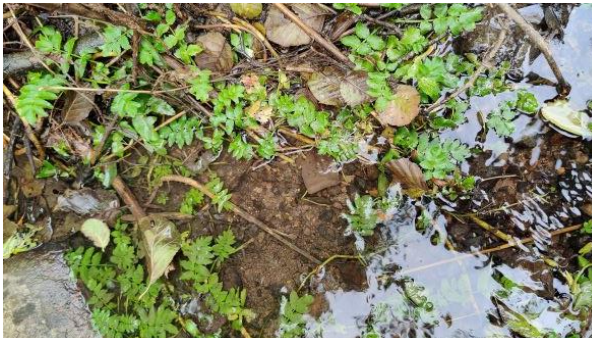
Figur 3.21. Tv.: DVPI-værdier for fundne arter i Krumbæk. Grønne farver = arter hvis DVPI ligger over målopfyldelse (god/høj tilstand), mens de røde/gule = arter der giver dårlig-moderat tilstand. Th.: Sideskærm fra strækning 2 i Krumbæk.

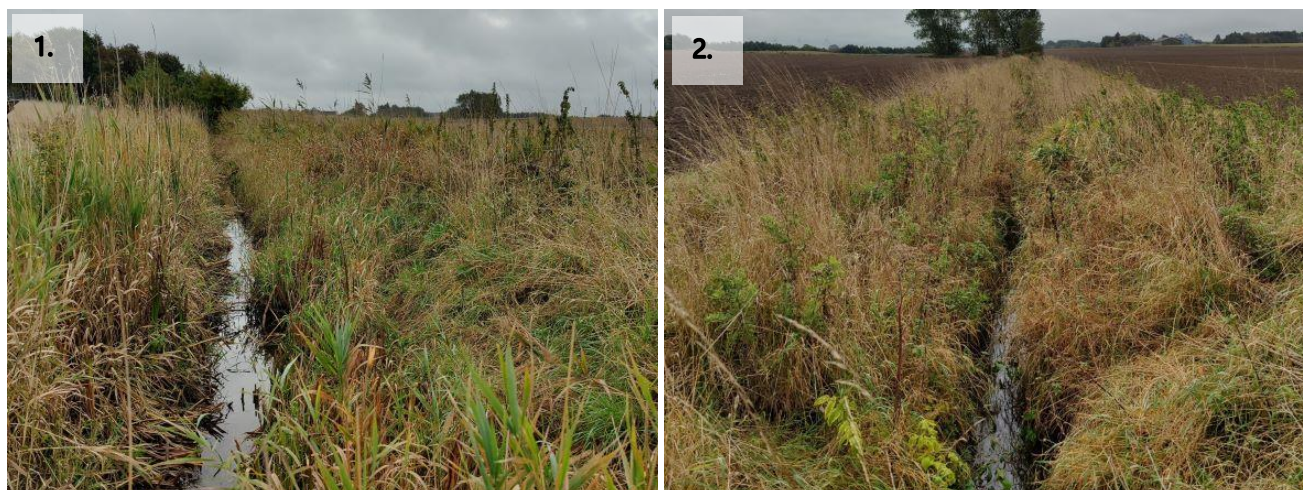
På strækning 1 domineredes brinkerne af tagrør og høj sødgræs, mens der på strækning 2 var dominans af stor nælde, alm. mjøddurt og korbær (se Tabel 3.18). I den vanddækkede del af vandløbet var det på strækning 1 vandmynte, sideskærm og vandstjerne sp., der udgjorde størstedelen af vegetationen

Figur 3.24. Strækingsfotos fra Madevandløbet med strækingsnummer i øvre venstre hjørne. Fotos: NIRAS A/S, sept. 2022.

På begge strækninger resulterer plantesammensætningen i DVPI-værdier der ligger over 0,50 (se højre kolonne i Tabel 3.18), der er grænsen mellem moderat og god økologisk tilstand og dermed målopfyldelse. Dækningsgraderne er dog så lave, at DVPI-beregningerne må betragtes som meget usikre.

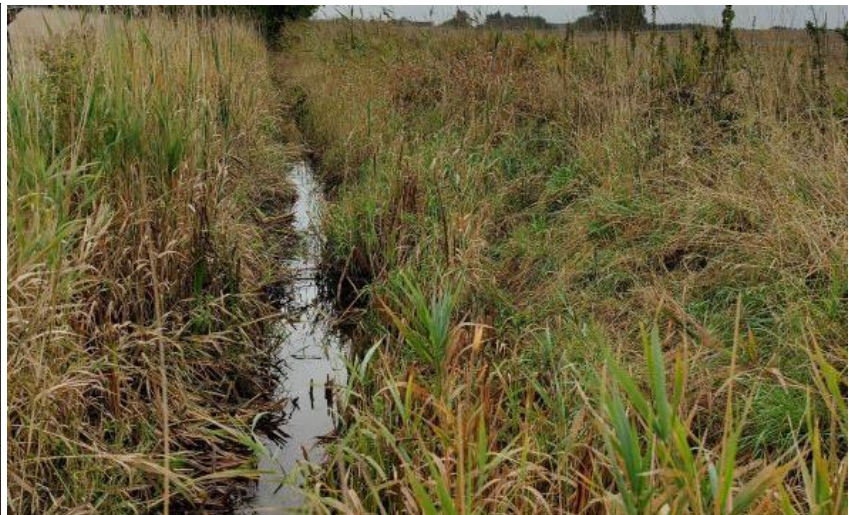
Figur 3.26. Tv.: DVPI-værdier for fundne arter i Madevandløbet. Grønne farver = arter hvis DVPI ligger over målopfyldelse (god/høj tilstand), mens de røde/gule = arter der giver dårlig-moderat tilstand. Th.: brinkvegetation på strækning 1.

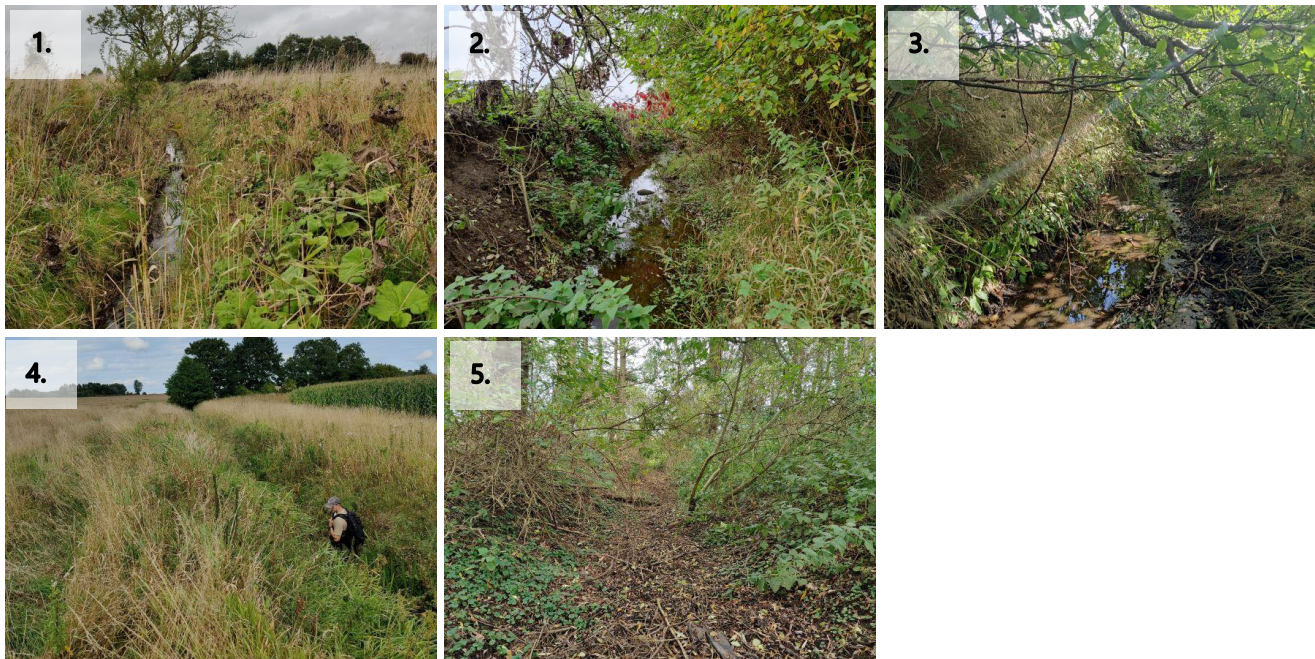
På de beskyttede strækninger fandtes generelt en meget sparsom vegetation, mens der var størst dækningsgrader på de lysåbne strækninger (1 og 4).

Figur 3.29. Strækingsfotos fra Præstemarksvandløbet med strækingsnummer i øvre venstre hjørne. Fotos: NIRAS A/S august/september 2022.

Der var stor forskel på hvilke arter der dominerede i den vanddækkede del af vandløbet på de undersøgte strækninger, mens det i høj grad var røgræs og rød hestehov der dominerede på brinkerne på de fleste strækninger (Tabel 3.22).

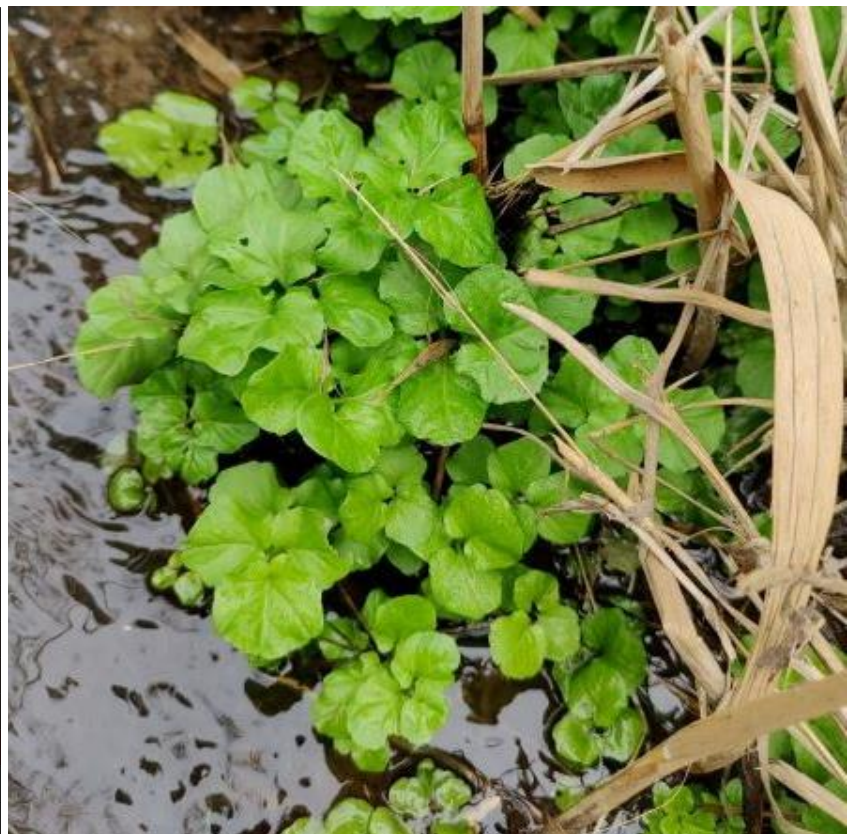
Figur 3.31. Tv.: DVPI-værdier for fundne arter i Præstemarksvandløbet Å. Grønne farver = arter hvis DVPI ligger over målopfyldelse (god/høj tilstand), mens de røde/gule = arter der giver dårlig-moderat tilstand. Th.: Vandkarse.

De øvrige arter/slægter forekommer i så spredte bevoksninger, med meget lave dækningsgrader, hvilket betyder at de ikke vil have den store betydning for DVPI-beregningerne. Det er dog vigtigt at særligt de positive arter som vandkarse, lyse-siv, tykbladet ærenpris og vand-pileurt, ikke forsvinder helt fra vandløbet, da disse er med til at forbedre tilstanden.
