Risby Å, Tubæk Å og Rosagerbæk. Genslyngning og udlægning af groft materiale.

Forundersøgelse for Vandområde o8173_b

VORDINGBORG KOMMUNE

7. JULI 2021

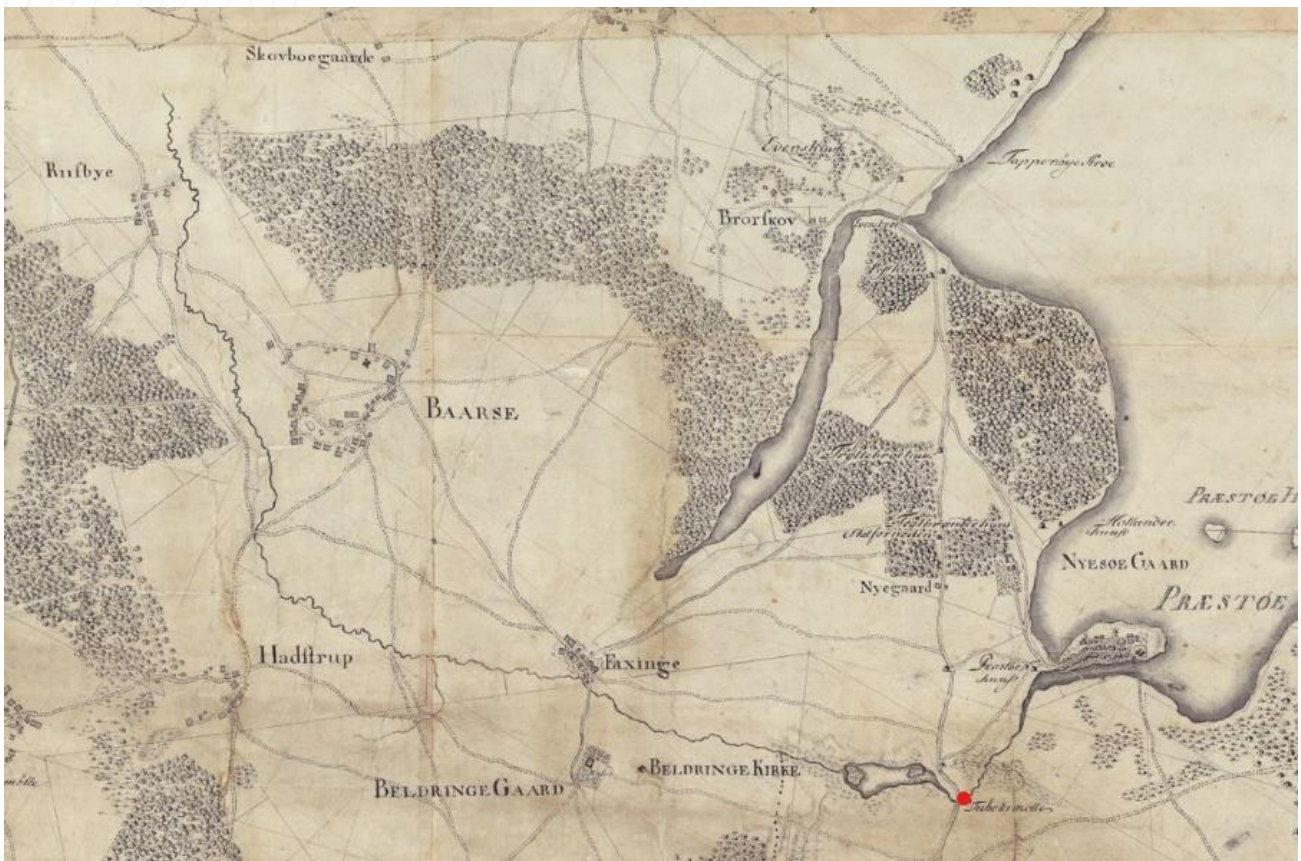
Figur 3-1: Historisk forløb af Tubæk Å systemet opmålt i 1768-1818 /10/. Tubæk Mølle er markeret med rød prik.

Kombinationen af et fald omkring 0,75 ‰ samt en ådal domineret af sand og grus (se Figur 3-4 og Figur 3-5) har gjort, at særligt i Risby Å samt Tubæk Å opstrøms Beldringevej, tidligere har været stærkt mæandrede, som det ses på kortudsnittet i Figur 3-1. Kortet er optegnet omkring år 1800.

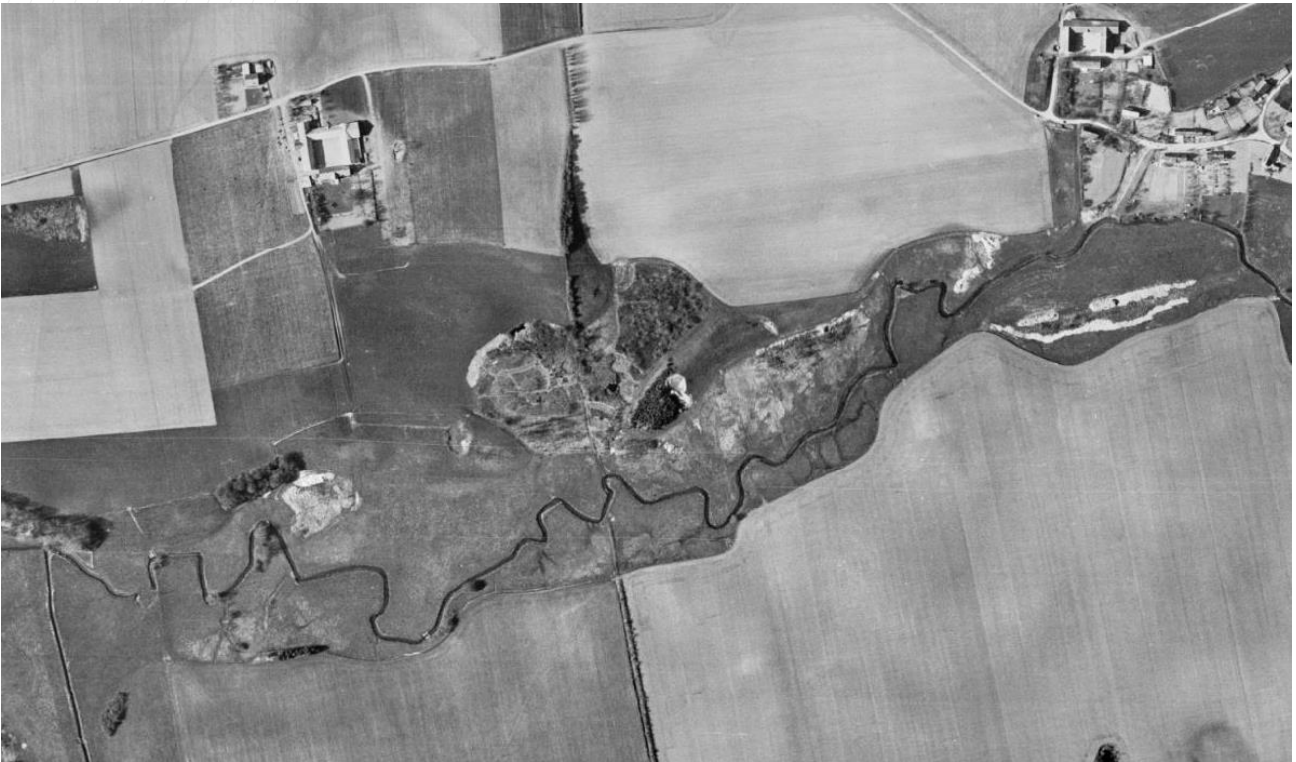
Figur 3-3: Udsnit af ortofoto 1954 for strækningen mellem tilløbet af Skvatten og ned til Faksinge by. Vandløbet ligger her i et stærkt mæandrerende forløb. Bemærk sporene efter afsnørede mæandre på sydsiden af vandløbet (data fra SDFE/COWI)

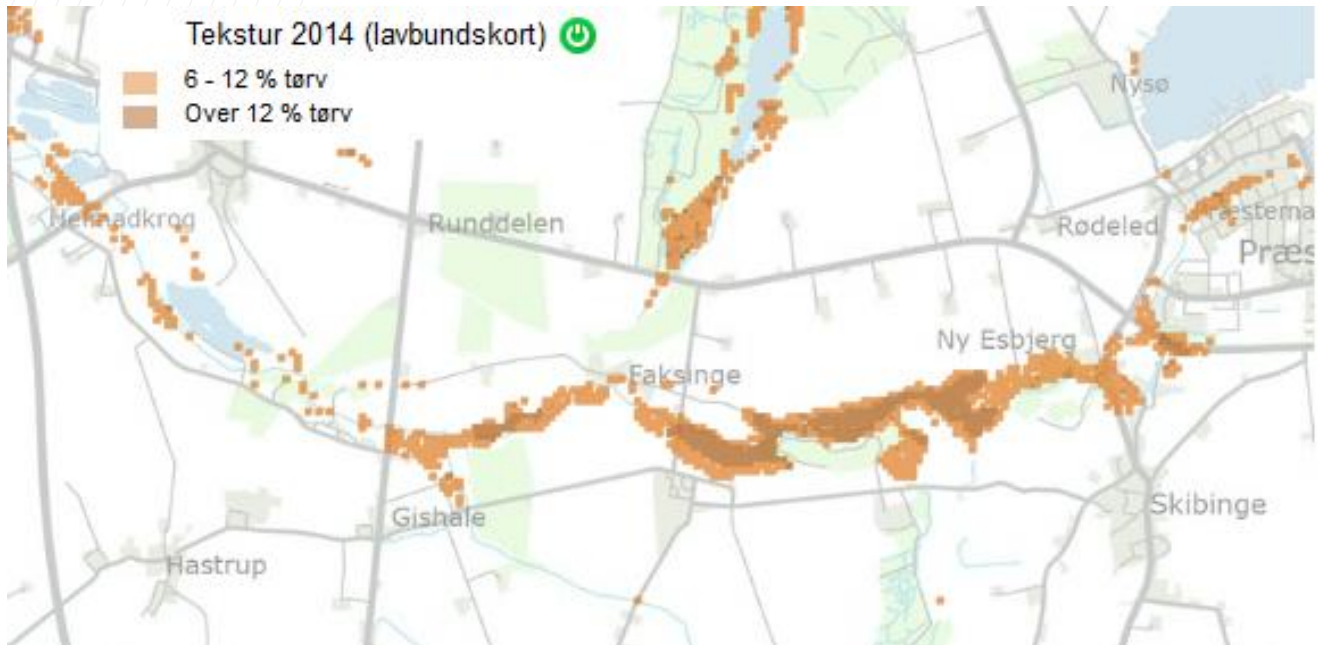
Figur 3-6: Udsnit af lavbundskortlægningen (2014) /16/

I bunden af ådalen er der på hovedparten af projektstrækningen - særligt fra hovedvejen og ned til Tubæk Mølle – kortlagt på Tekstur 2014 kortet (Lavbundskortet) som jord med 6-12 % tørv eller over 12 % tørv. Nedstrøms Beldringevej er ca. halvdelen af det kortlagte areal over 12 % tørv.

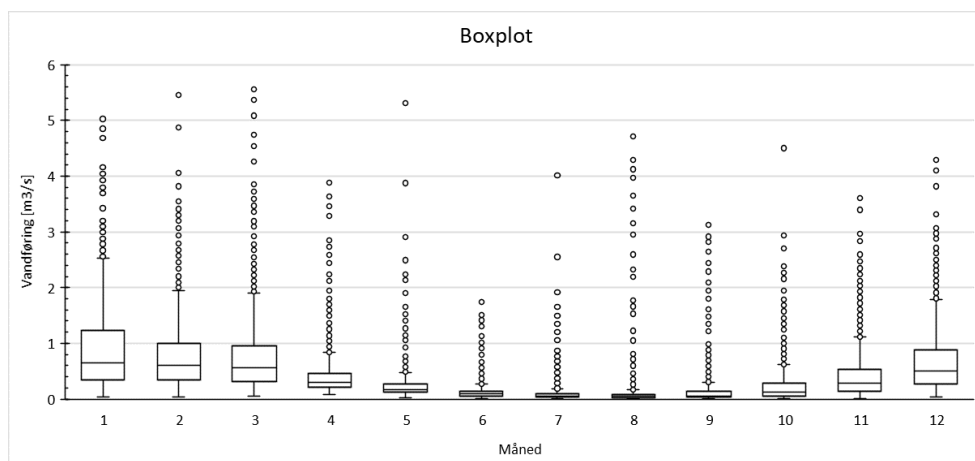
Figur 3-8: Boxplot over afstrømninger i Tubæk Å systemet v. målestation Tubæk Mølle (st. nr. 60000036, Tubæk Mølle, Tubæk). Top og bund af box udgør hhv 25 og 75% fraktile. Prikker udgør enkeltstående hændelser højere end 95% fraktile. Boxplot beregnet på baggrund af døgnmiddelvandføringsdata fra perioden 1990-2019

Boxplottet i Figur 3-8 illustrerer også hvor stor forskel der er på afstrømningen sommer og vinter, men viser også at meget store afstrømninger kan ske året rundt, formodentligt grundet store regnskyl som grundet den terrænnære afstrømning giver anledning til en stor men kortvarig puls ned gennem vandløbet.

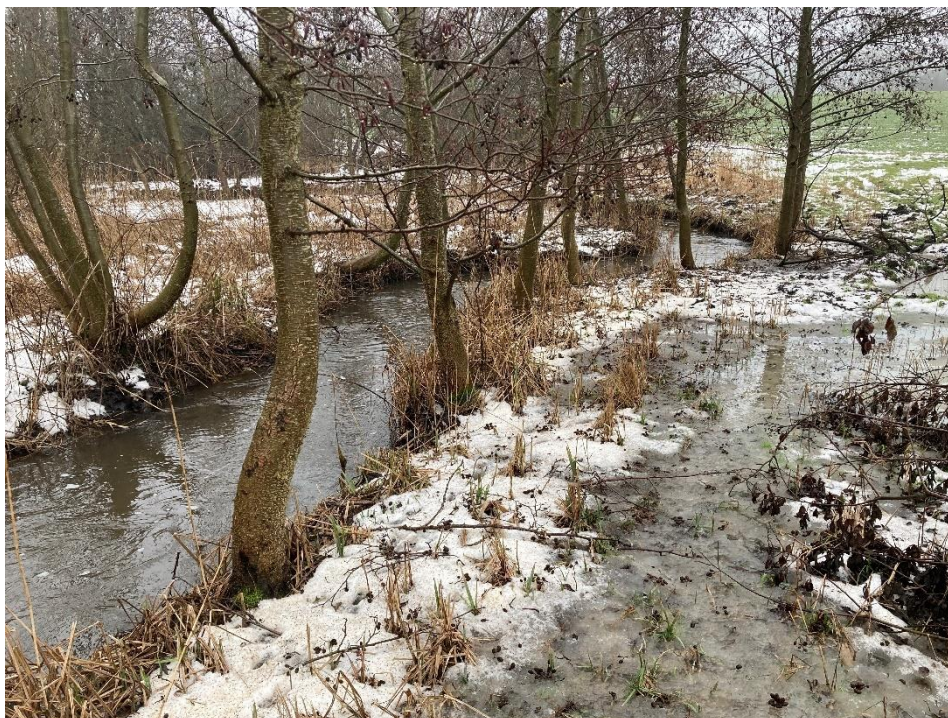
Figur 3-11: Risby Å omkring st. 2600. Foto: NIRAS 2021-02-18

Fra udløbssiden af Lundbyvej til hvor den restaurerede strækning stopper. Det meget kraftige fald i udløbet fra vejen er i 2010 blevet ændret så det afvikles over en ca. 200 m lang strækning med et gennemsnitligt fald omkring 5 ‰. Vandløbet ligger terrænnært, har fast bund og sten og grus. Der er plantet elletræer langs vandløbet og vandløbet er generelt beskyttet. Vandløbet har generelt gode fysiske forhold på denne strækning.

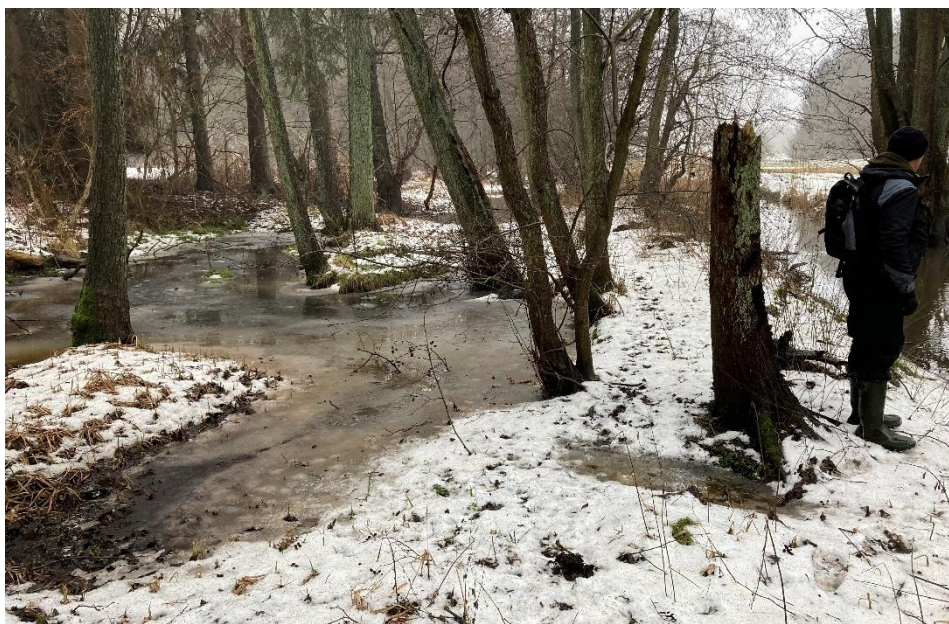
Figur 3-12: Oprindeligt forløb ses som en slynget lavning parallelt med det nuværende vandløb der ses i højre side. Risby Å omkring st. 3050. Foto: NIRAS 2021-02-18

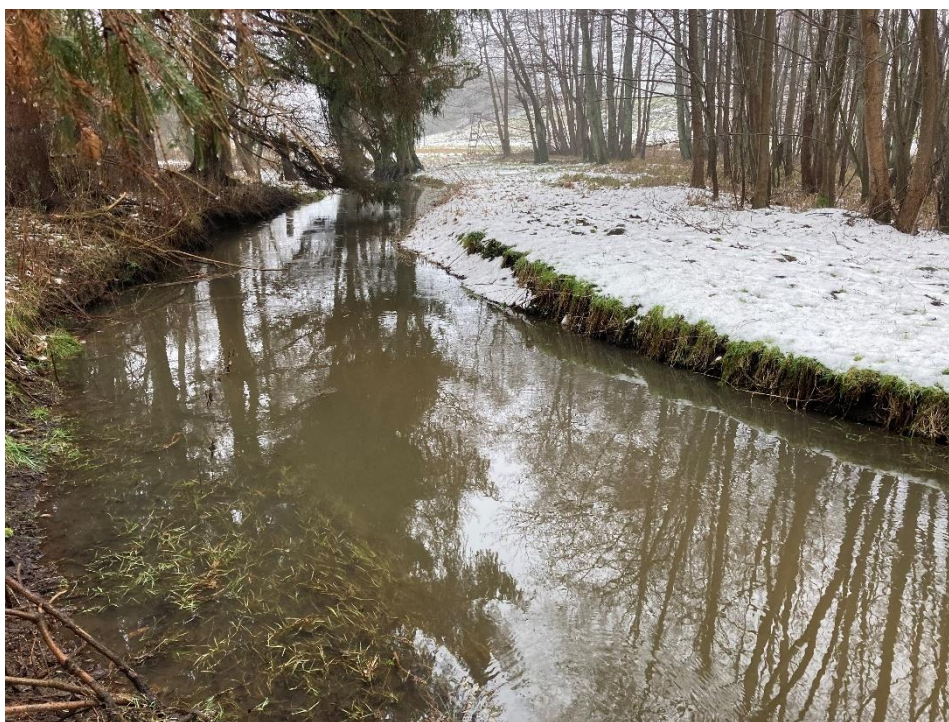
Figur 3-13: De steder hvor vandløbet er beskyttet fra begge sider ligger vandløbet fortsat i et overbredt reguleret profil da vegetationen ikke har kunne indsnævre profilet. Foto: NIRAS 2021-02-18.

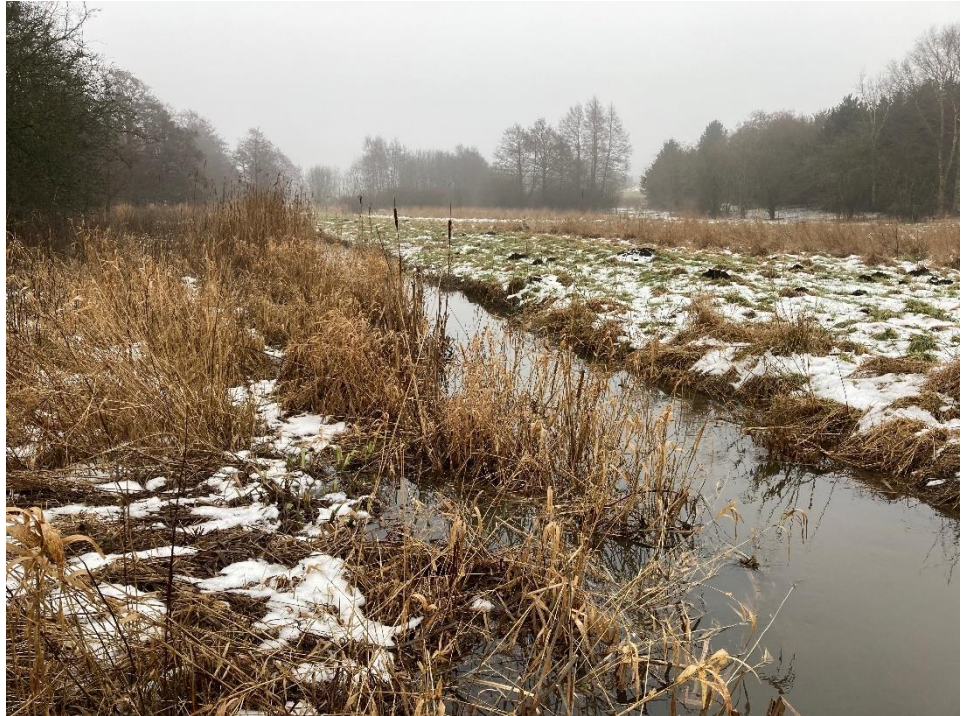
Figur 3-14: Hvor vegetationen har fået lov at indsnære profilet v. skånsom vedligeholdelse, har vandløbet snævret sig ind. Vandløbet er fortsat reguleret og forlagt til ådalens side. Foto: NIRAS 2021-02-18

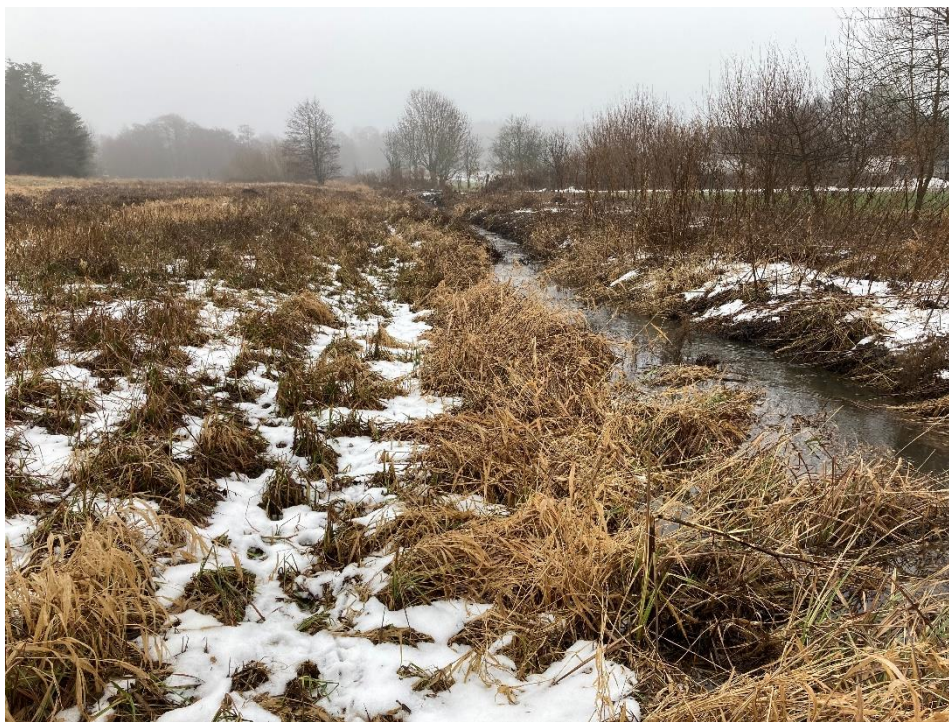
Figur 3-15: Hvor vegetationen har fået lov at indsnære profilet v. skånsom vedligeholdelse, har vandløbet snævret sig ind. Risby Å omkring st. 3500. Foto: NIRAS 2021-02-18

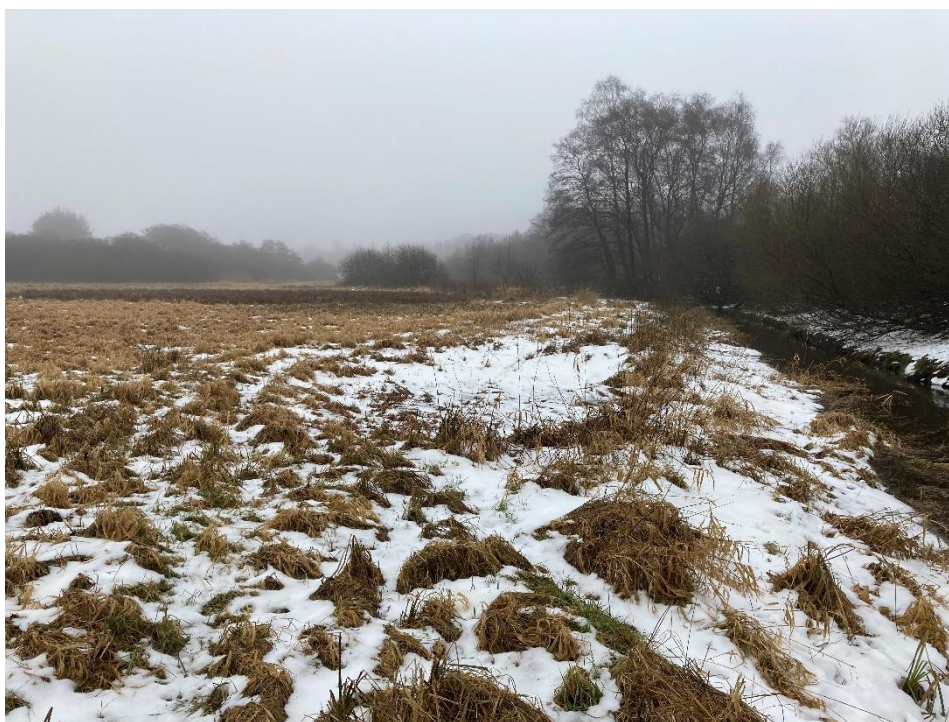
Figur 3-16: Vandløbet ligger i en stor bred ådal men er forlagt til ådalens sydside. Risby Å omkring st. 3900. Foto: NIRAS 2021-02-18

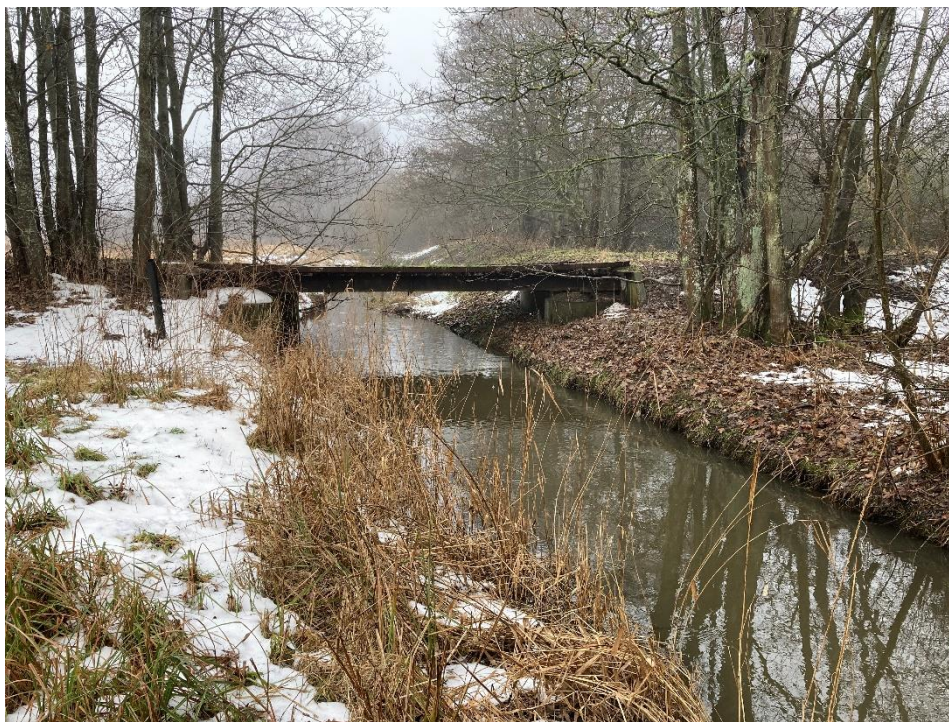
Figur 3-17: Ved passagen af broen i st. 3865 er vandløbet beskyttet fra begge sider. Her ligger vandløbet fortsat i et overbredt og reguleret profil da vegetationen ikke har kunne indsnævre profillet. Foto: NIRAS 2021-02-18.

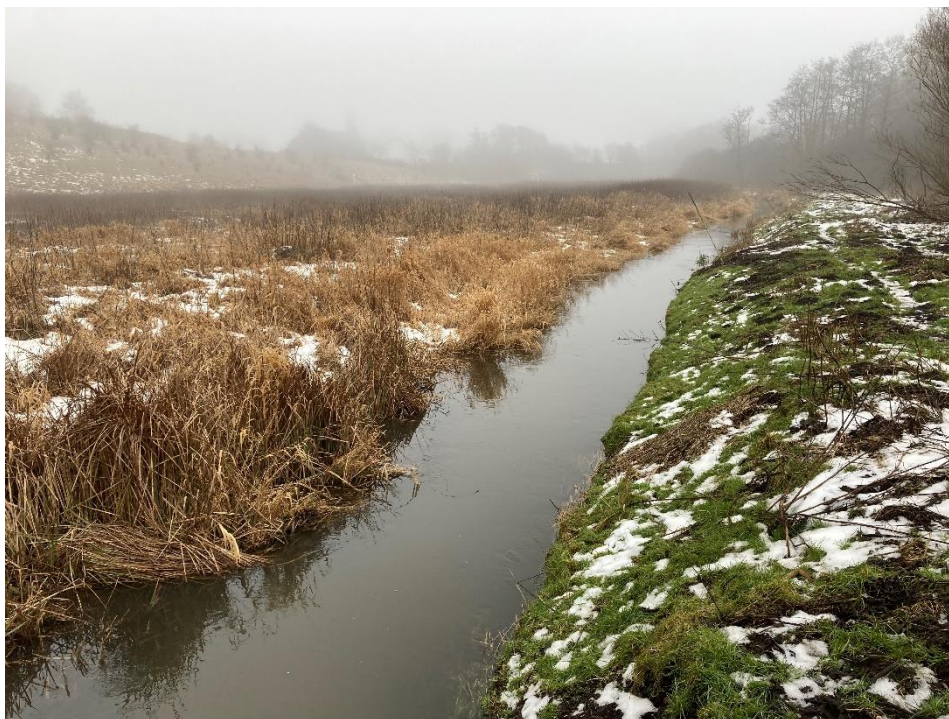
Figur 3-18: Nedstrøms broen v. Mørtelværket i st. 4520. Vandløbet er kanaliseret og forlagt til ådals sydside. Foto: NIRAS 2021-03-21.

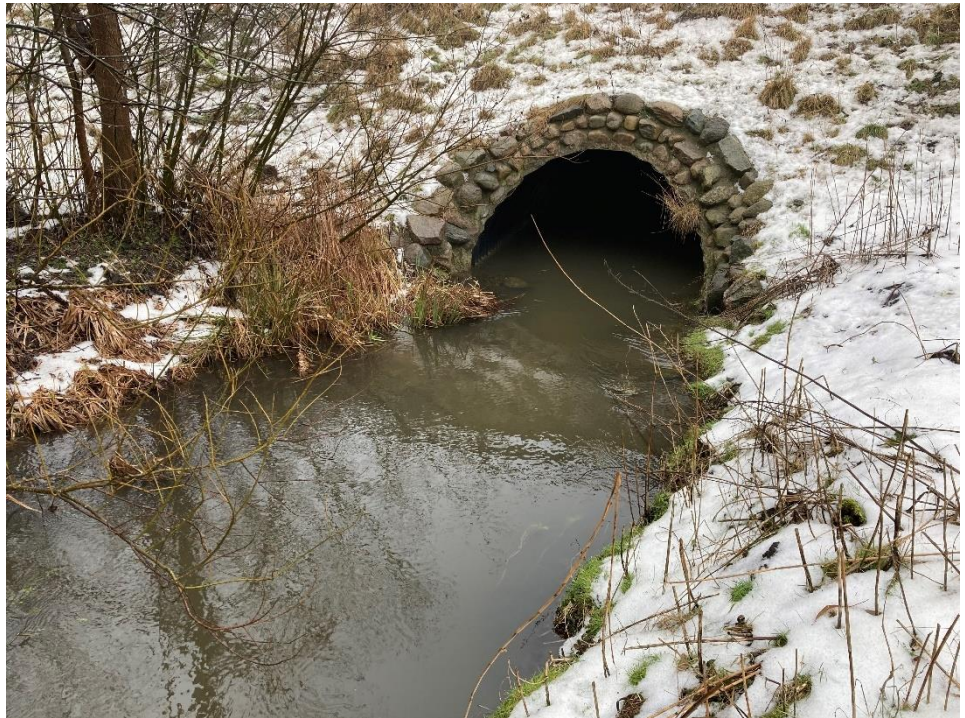
Figur 3-19: Passagen af Hovedvejen er omlagt i 2015 fra to rør til et stort korrugeret stålør med ubrudt vandløbsbund gennem. Foto NIRAS 2021-02-18

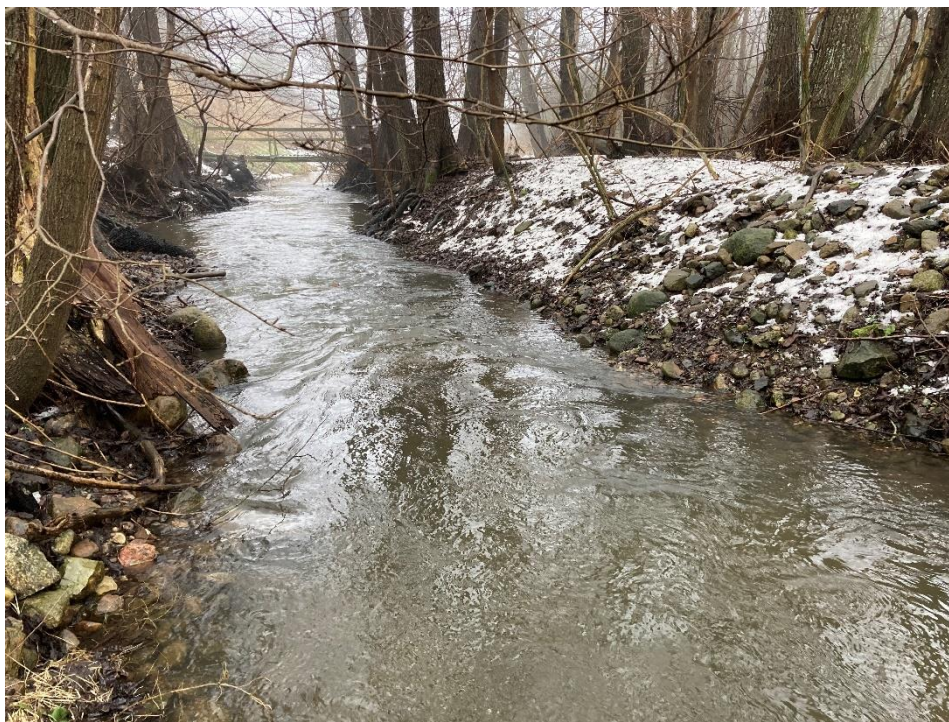
Figur 3-20: Tubæk Å st. ca. 10 nedstrøms passagen af Hovedvejen. Gruset og stenet bund og gode fysiske forhold. Foto: NIRAS 2021-02-18.

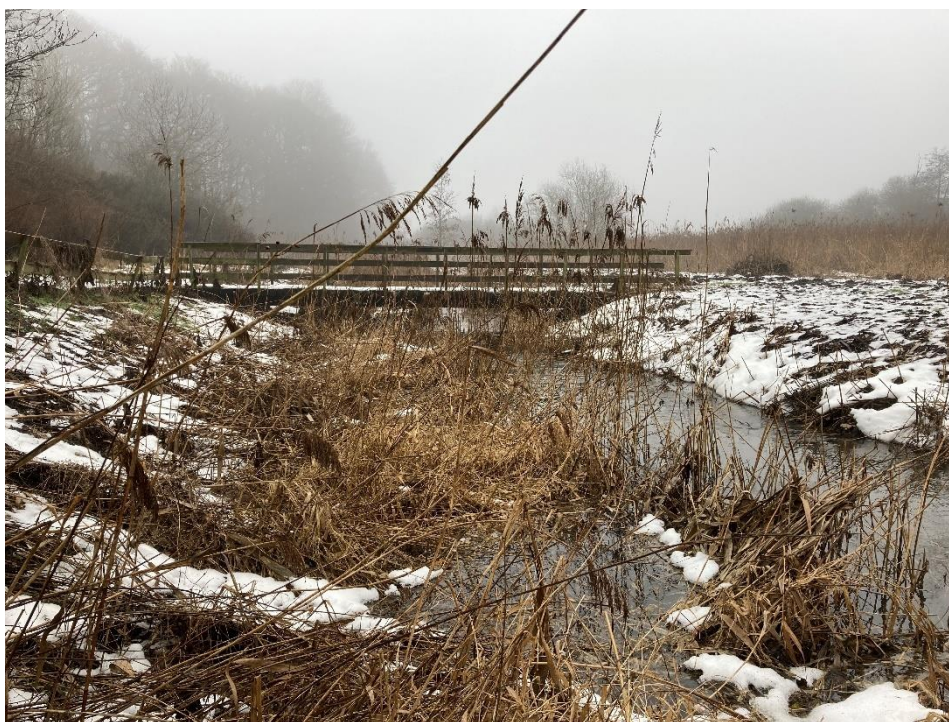
Figur 3-21: Ved passagen af broen i st. 180 ses det tydeligt hvor bredt vandløbet tidligere var gravet. Vegetationen har fået lov at indtage ca. halvdelen af profilet efter mange år med skånsom vedligeholdelse. Foto: NIRAS 2021-03-23

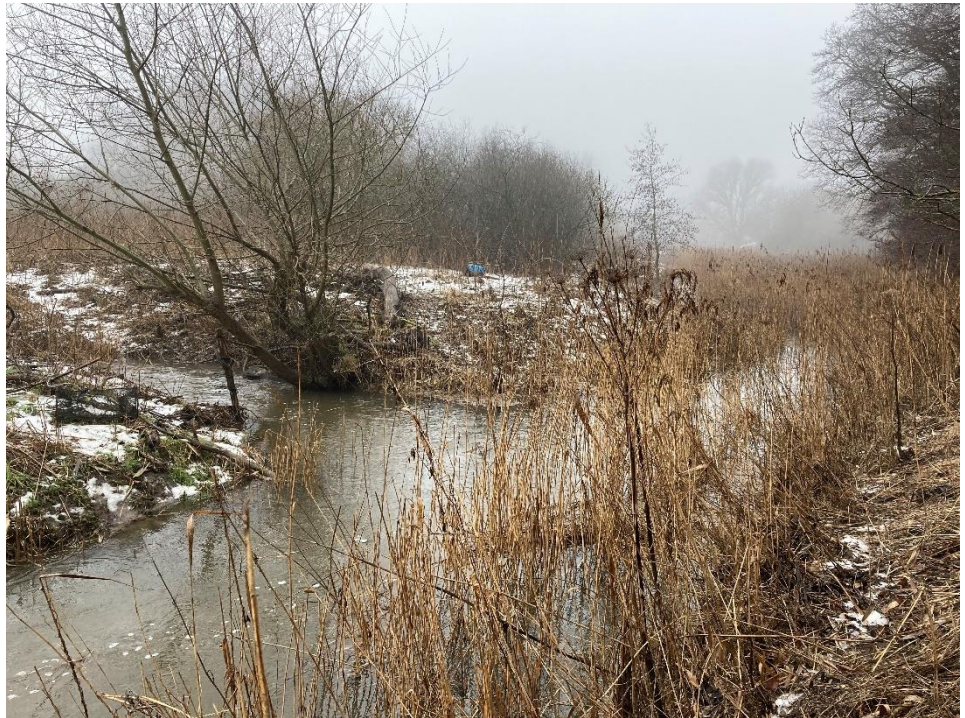
Figur 3-22: Det vigtigste gydevandløb i Tubæk Å systemet er Skvatten der løber til i st. 327, ses i venstre side af fotoet. Foto. NIRAS 2021-03-23

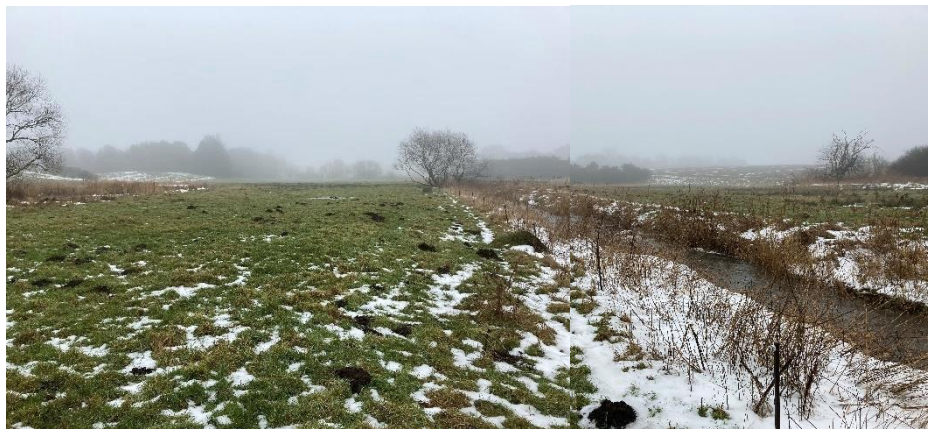
Figur 3-23: Tubæk Å st. ca. 400 (foto sammensat af to fotos). Vandløbet var tidligere stærkt mæ-
andrerende og lå i store svinge ud over engene i den brede ådal. Vandløbet er nu kanaliseret på
hele strækningen og har ikke hydraulisk forbindelse med ådalen. Foto: NIRAS 2021-02-18.

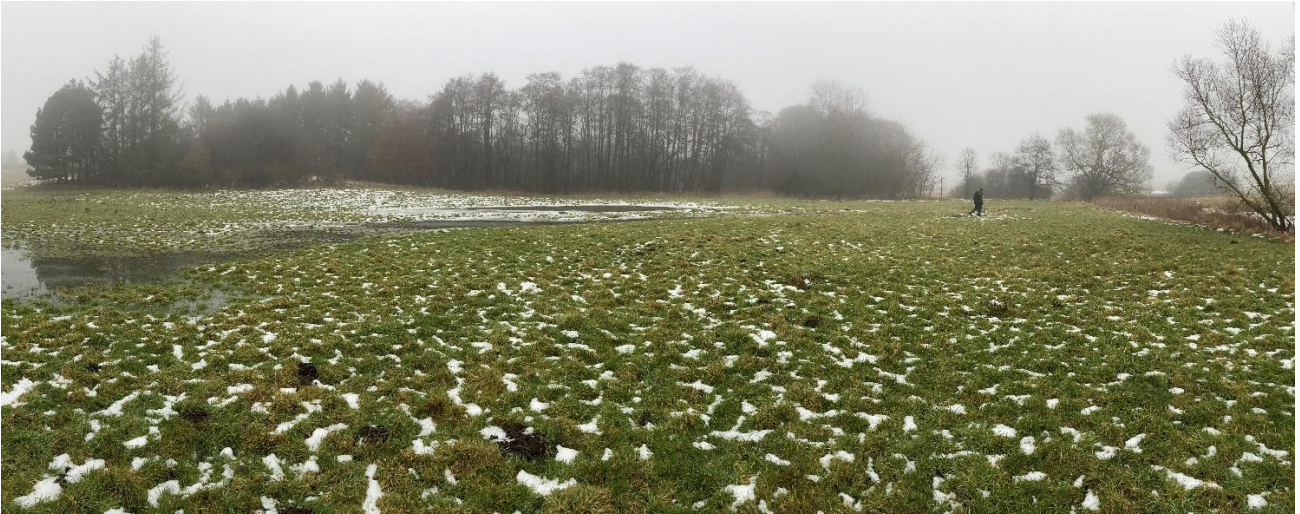
Figur 3-24: Tubæk Å st. ca. 740 set nedstrøms. Vandløbet var tidligere stærkt mæandrerende og lå i store slyng ud over engene i den brede ådal. Vandløbet er nu kanaliseret på hele strækningen og har ikke hydraulisk forbindelse med ådalen. Lunkerne i engen i venstre side af fotoet passer nøjagtigt med placeringen af slyngene optegnet på Høje Målebordsblade. Tubæk Å ligger helt ude til højre i fotoet. Foto: NIRAS 2021-02-18.

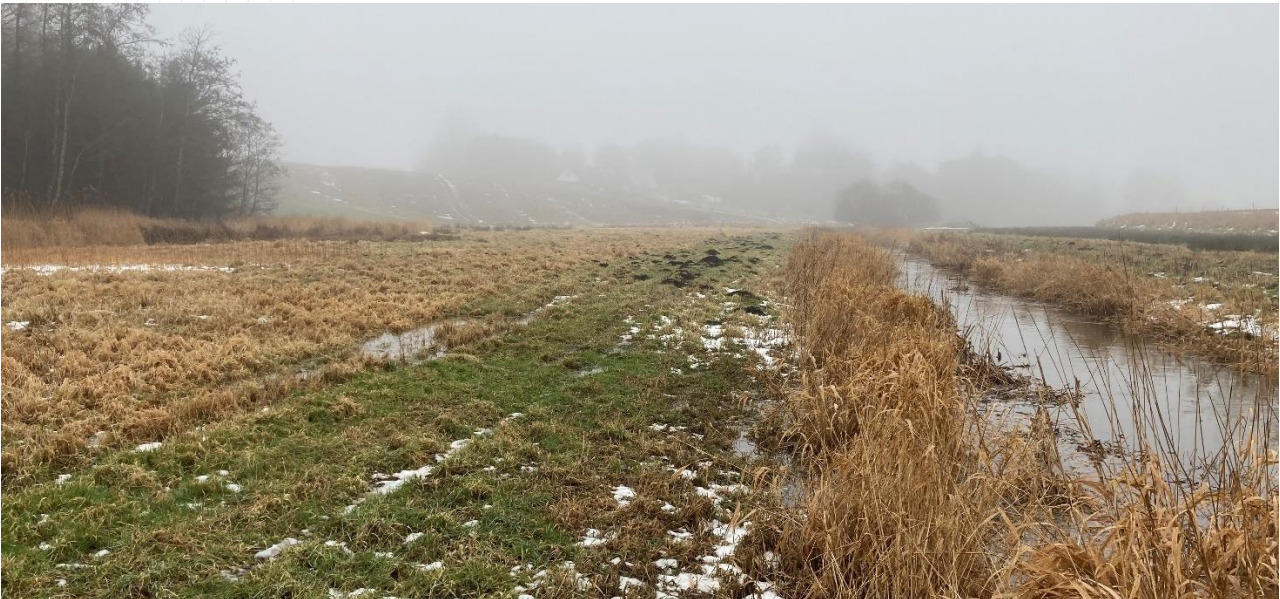
Figur 3-25: Tubæk Å st. ca. 1000 set nedstrøms. Vandløbet var tidligere stærkt mæandrerende og lå i store slyng ud over engene i den brede ådal. Vandløbet er nu kanaliseret på hele strækningen og har ikke hydraulisk forbindelse med ådalen.

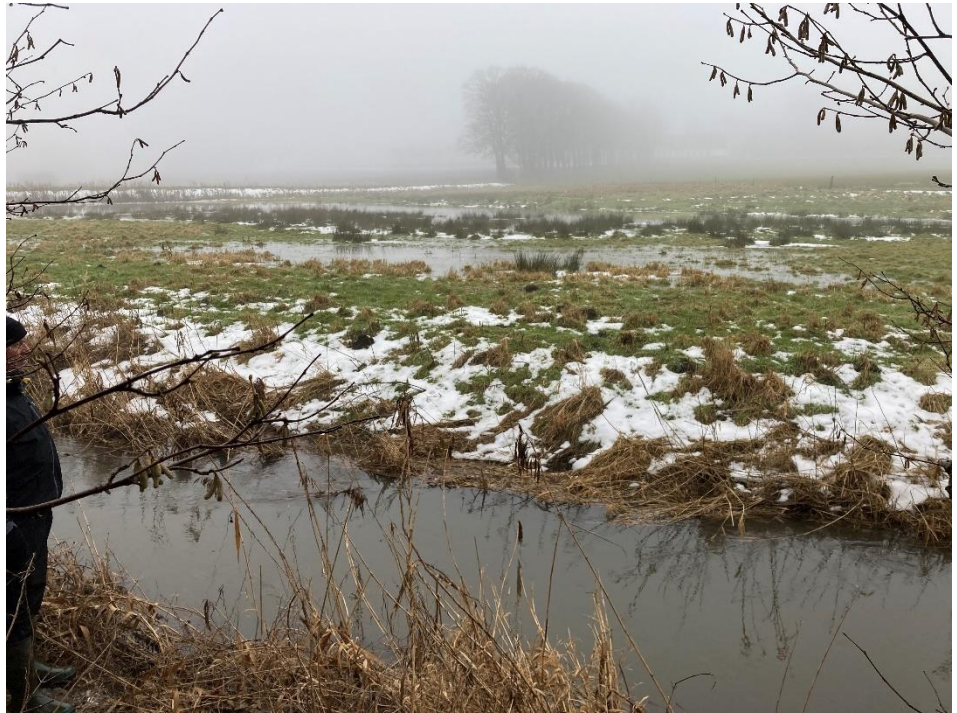
Figur 3-26: Tubæk Å st. ca. 1700 set mod syd. De våde enge omkring Beldringe etableret i 1998 ses på modstående side af vandløbet. Beldringevej kan ses i fotoets øvre del. Foto: NIRAS 2021-02-18

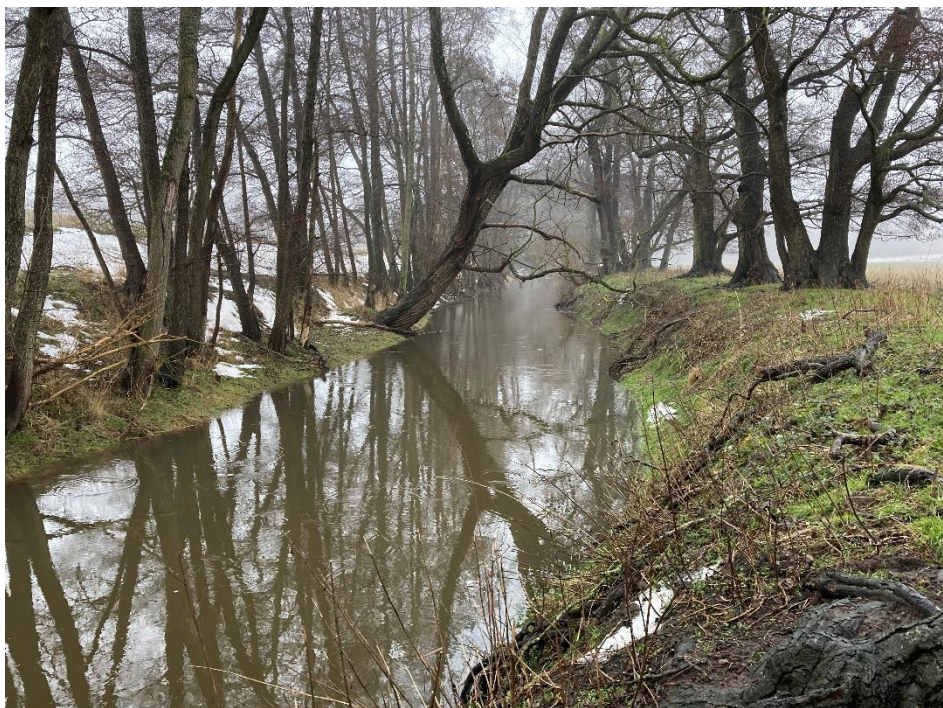
Figur 3-27: Tubæk Å st. ca. 2100. Ved besigtigelsen havde vandspejlet en bredde af ca. 8 meter på denne strækning. Strækningen er beskyttet af gamle elletræer på begge sider af vandløbet. Foto: NIRAS 2021-02-18

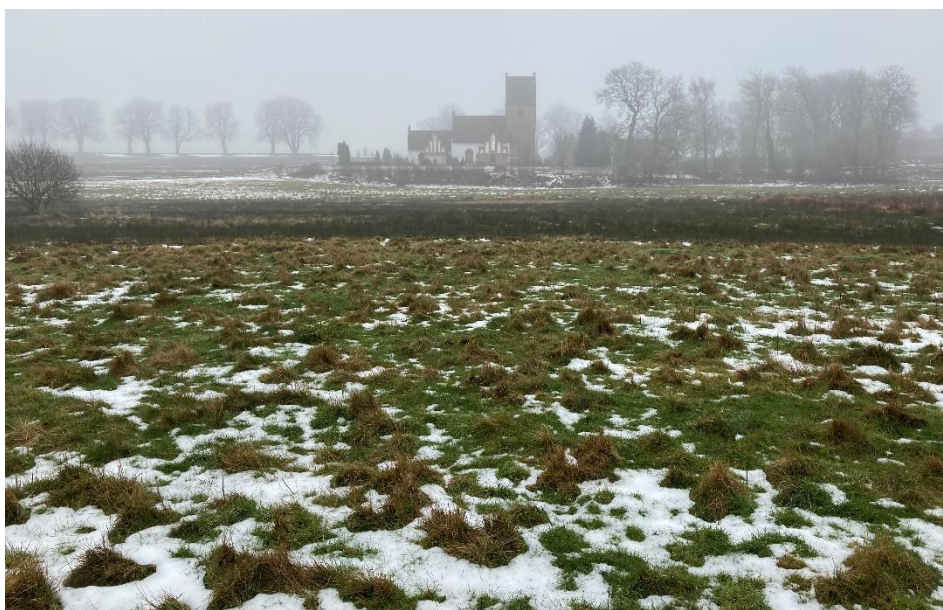
Figur 3-28: Engene øst for Beldringe set fra Tubæk Å st. ca. 2100 i retning mod syd/sydøst. Beldringe Kirke ses i baggrunden. Lavpunktet i engen ses som en mørkere vegetation (primært lysesiv). Foto: NIRAS 2021-02-18.

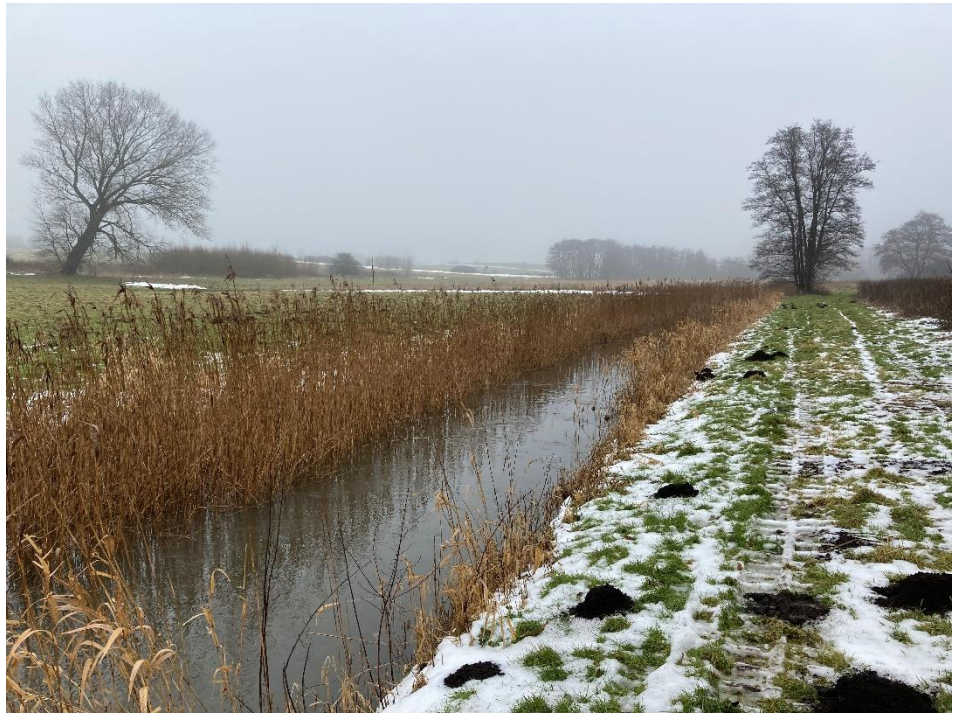
Figur 3-29: Tubæk Å st. ca. 2550. Vandløbet var tidligere stærkt mæandrerende og lå i store slyng ud over engene i den brede ådal. Vandløbet er nu kanaliseret på hele strækningen og har ikke hydraulisk forbindelse med ådalen. Foto: NIRAS 2021-02-18.

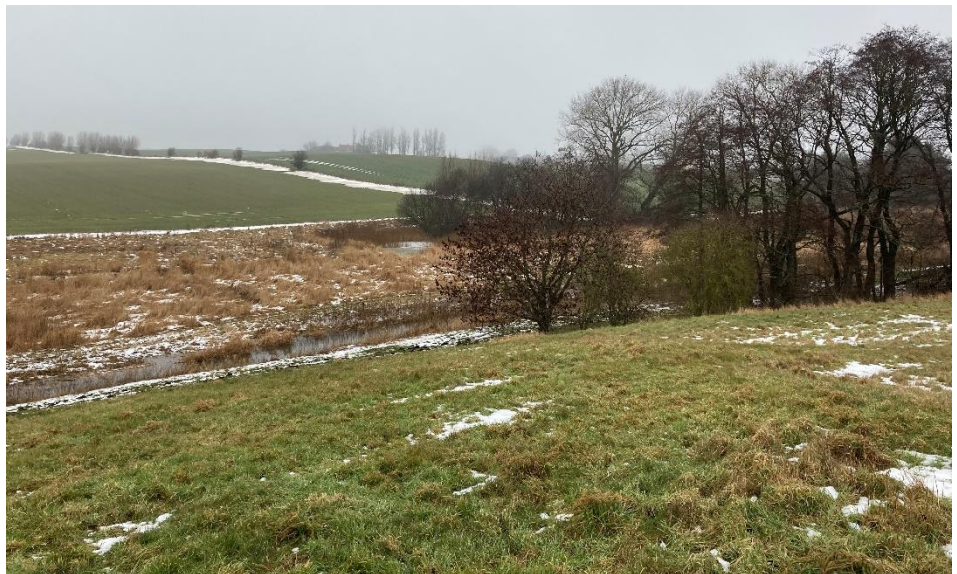
Figur 3-30: Tubæk Å omkring st. 3100. Ådalen er skarp afgrænset med højt terræn på begge sider. Foto: NIRAS 2021-02-18.

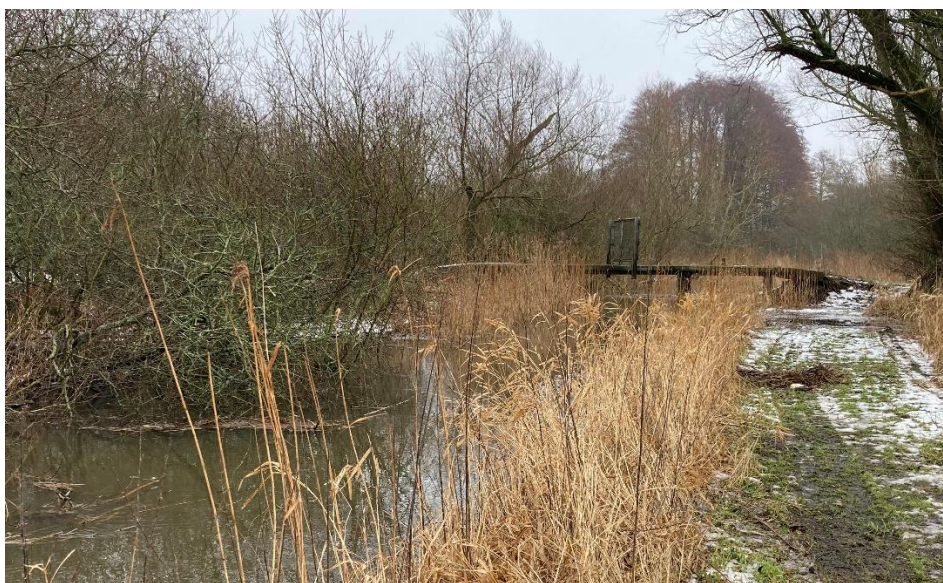
Figur 3-32: Betonbroen i st. 3777. Broen er lukket med hegn og låge. Foto: NIRAS 2021-02-18.

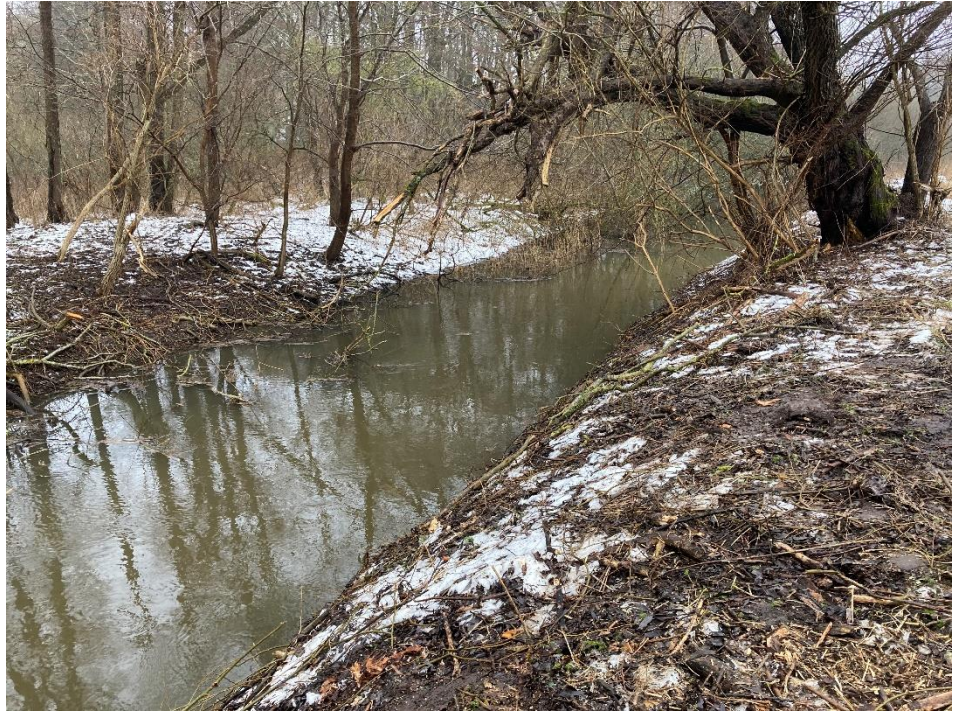
Figur 3-33: Tubæk Å omkring ca. st. 4100. Vandløbet er kanaliseret og kraftigt overbredt.

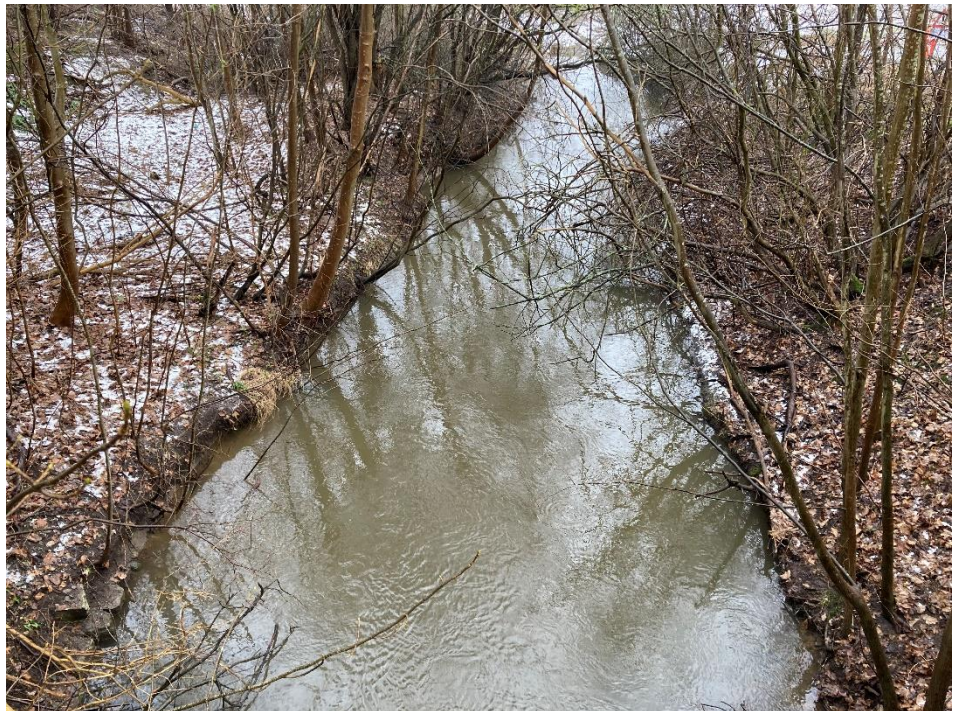
Figur 3-34: Nedstrøms den gamle jernbanebro i st. 4368 er vandløbet omkring 8 meter bredt. Foto: NIRAS 2021-02-18

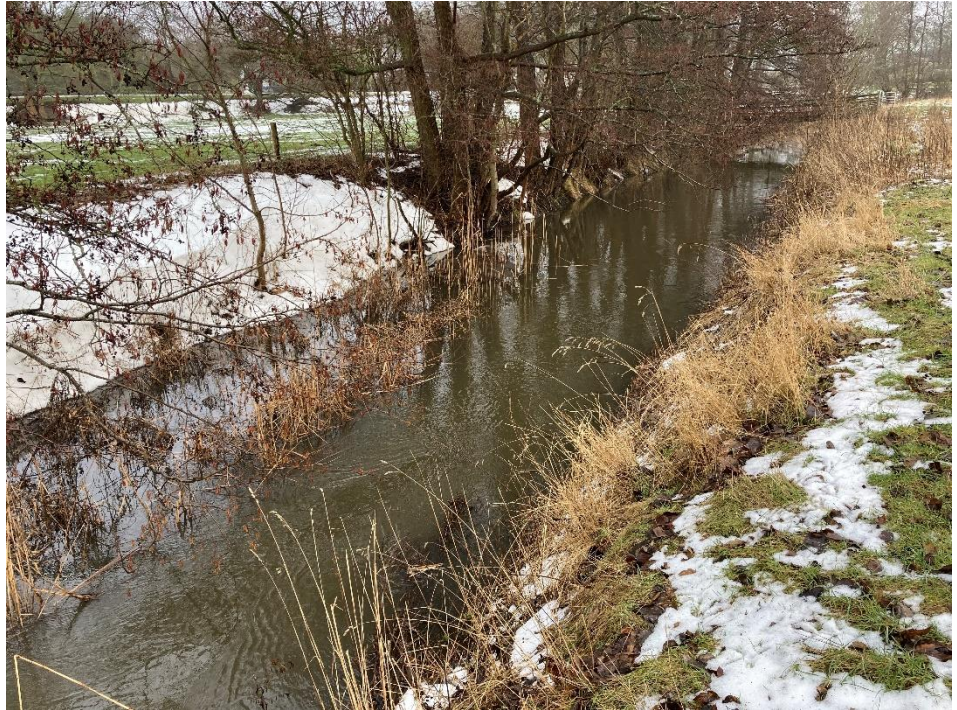
Figur 3-35: Nedstrøms Mønvej er vandløbet dybt og bredt. Skånsom vedligehold er ved at opbygge brinkfodder og skabe variation, men vandløbet er fortsat overbredt og overuddybet. Foto: NIRAS 2021-02-18

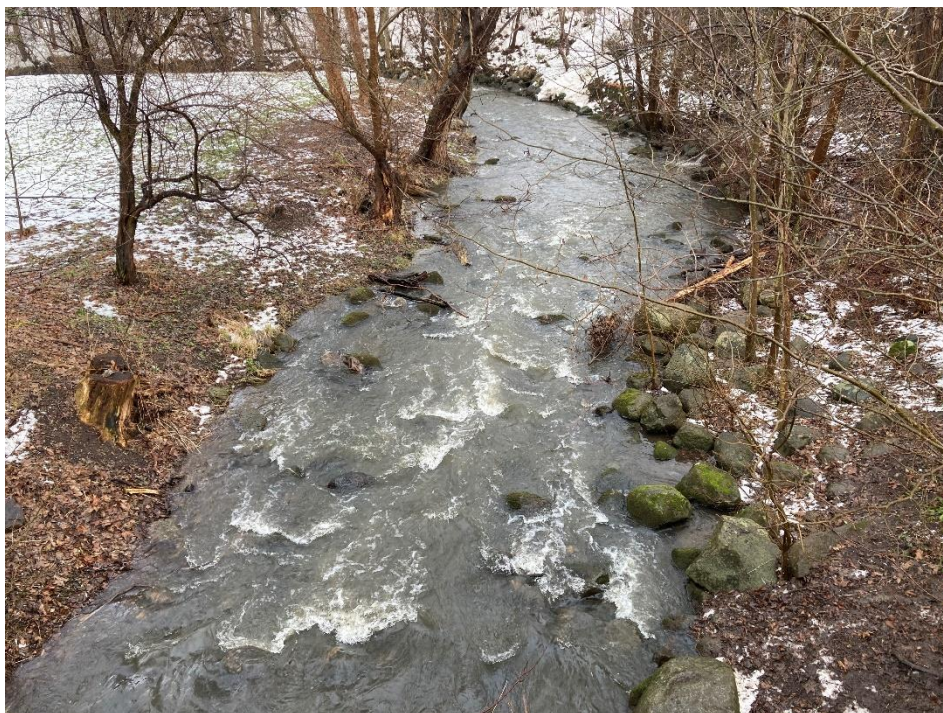
Figur 3-36: Tubæk Å set fra Tubæk Møllevej. Vandløbet afvikler mere end 1 meter fald over ca. 50 meter. Foto: NIRAS 2021-02-18

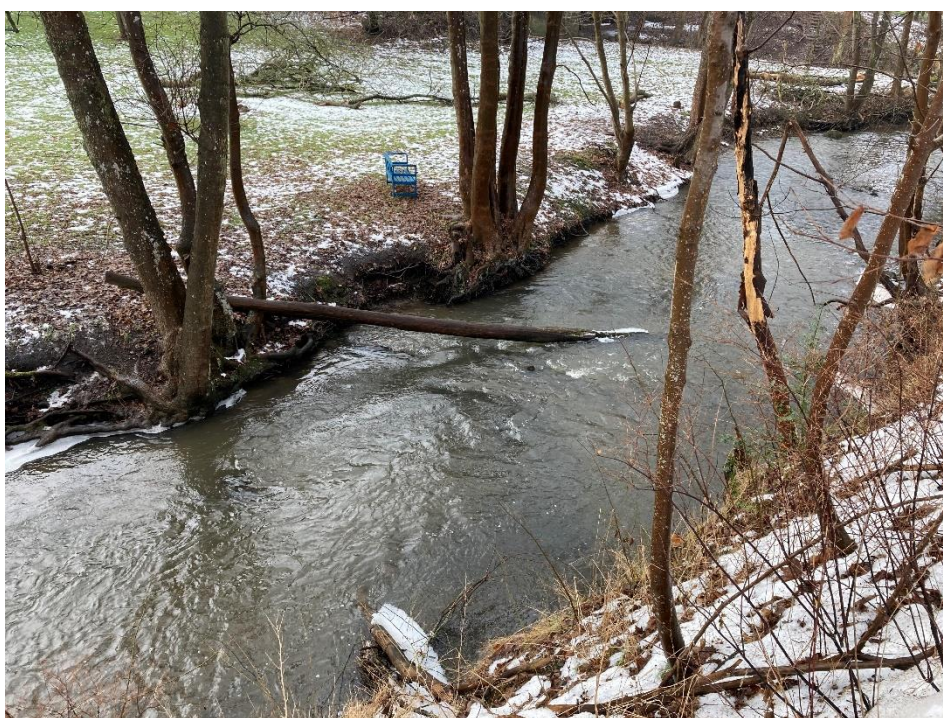
Figur 3-37: ca. 150 meter nedstrøms Tubæk Møllevej er faldet reduceret kraftigt, men der er fortsat høj vandhastighed og bunden består af sten og grus. De største gydebanks i vandløbet ses ofte her. Foto: NIRAS 2021-02-18

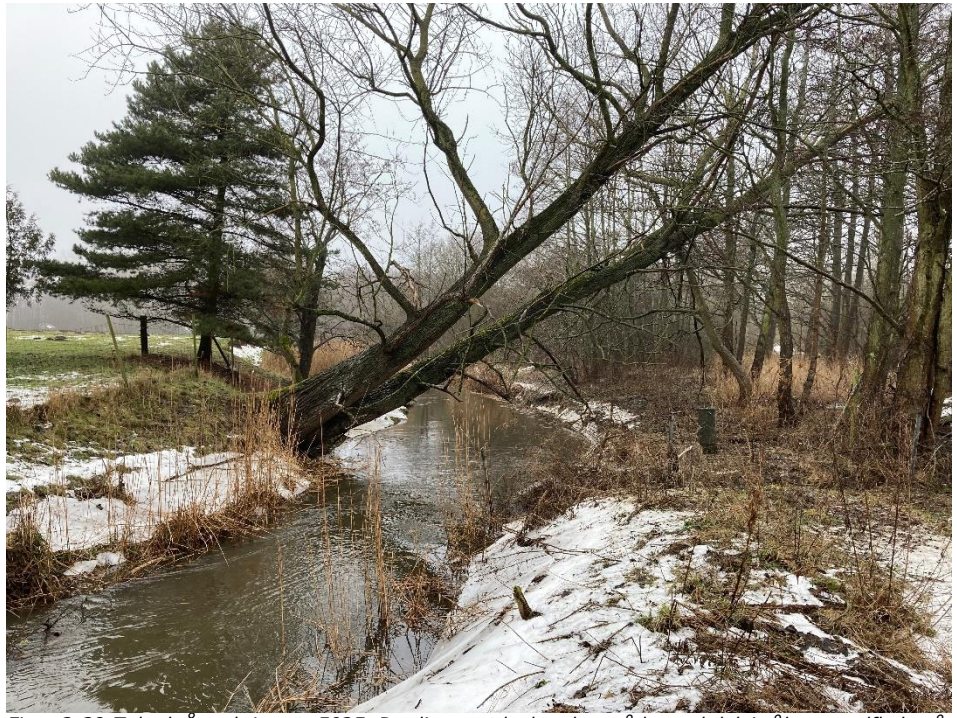
Figur 3-38: Tubæk Å omkring st. 5025. Der ligger et lavbundsområde med delvis åben vandflade på højre side af vandløbet som afvander ud til vandløbet via en grøft der anes i fotoets højre side. Det rørlagte vandløb skulle befinde sig på denne strækning men blev ikke fundet v. besigtigelsen. Foto: NIRAS 2021-02-18
