Risby Å, Tubæk Å og Rosagerbæk. Genslyngning og udlægning af groft materiale.

Forundersøgelse for Vandområde o8173_b

VORDINGBORG KOMMUNE

7. JULI 2021

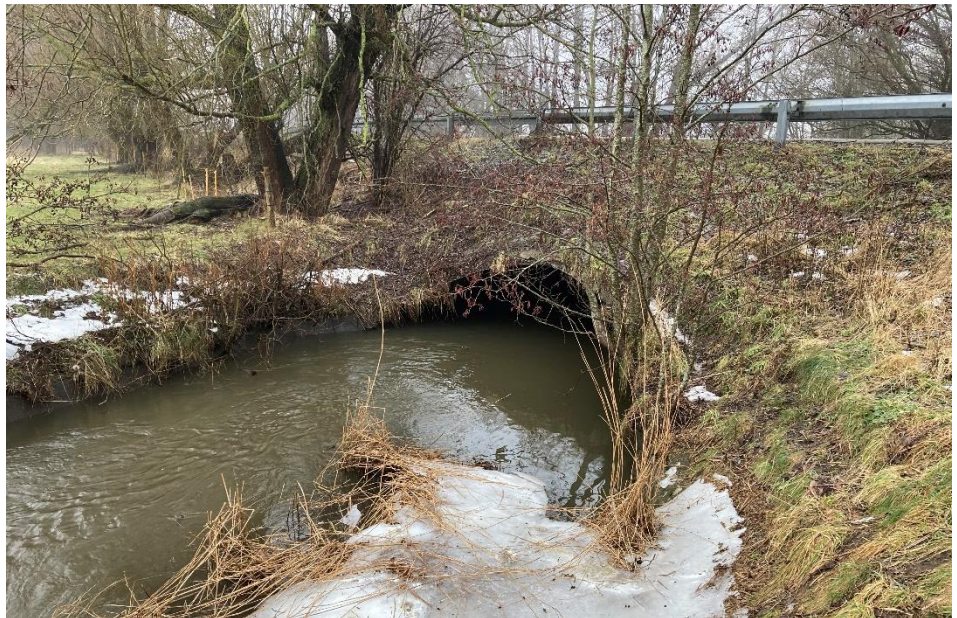
Figur 3-39: Indløbet under Jungshovedvej. Broen er opbygget af et korrugeret stålør. Foto: NIRAS 2021-02-18

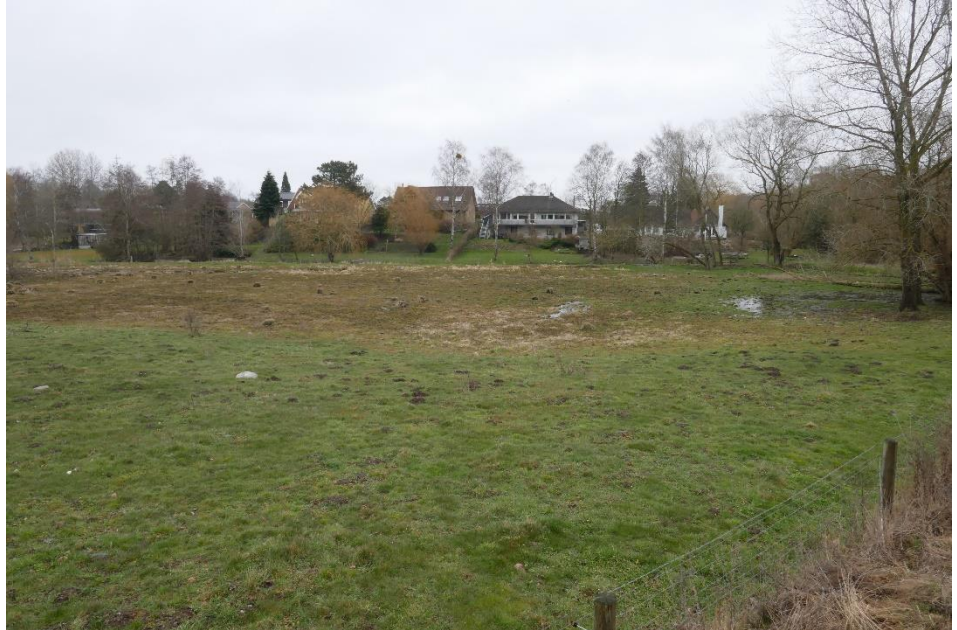
Figur 3-40: Nedstrøms Jungshovedvej ligger vandløbet så langt ude i østkanten af ådalen at vandløbet ikke kan ses fra vestkanten, her set fra cykelstien v. rundkørslen for Jungshovedvej/Næstvedvej/Mønvej/Ny Esbjergvej. Ådalen er afgræsset. Foto: NIRAS 2021-03-29

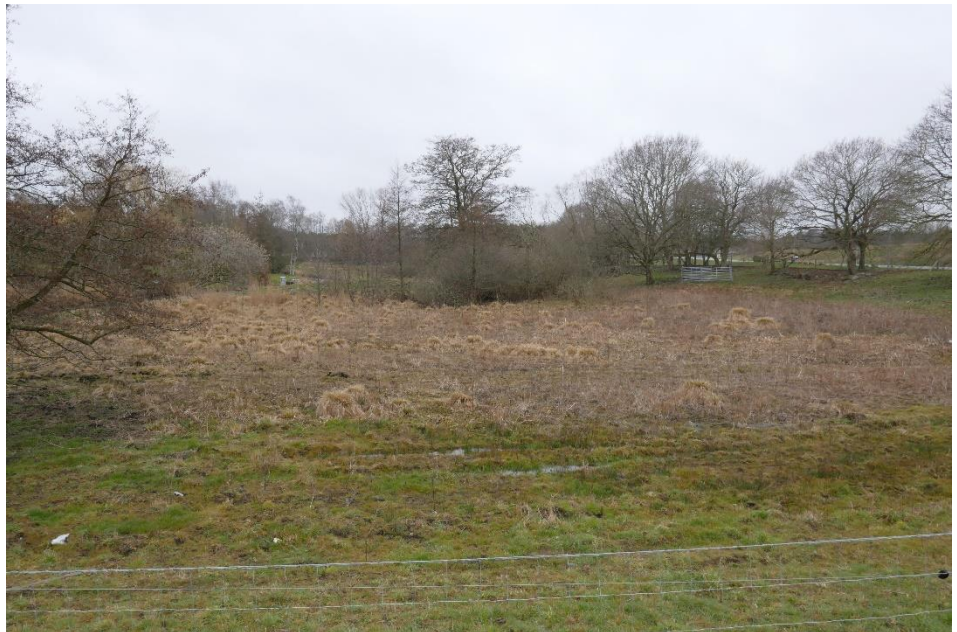
Figur 3-41: Fra Rosagervej set opstrøms. Her er vandløbet forlagt så langt ude i østkanten af ådalen at vandløbet ikke kan ses fra vestkanten. Vandløbet kan knapt anes i venstreside af fotoet. Ny Esbjergvej ses i fotoets højre side. Ådalen er afgræsset og der er tuer af topstar spredt over hele området. Foto: NIRAS 2021-03-29

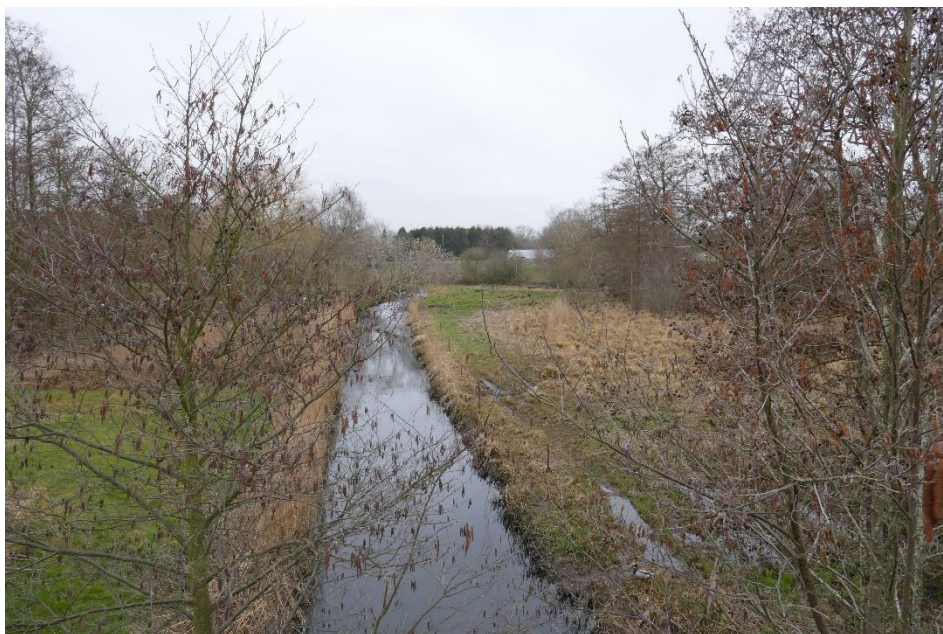
Figur 3-42: Tubæk Å set opstrøms fra Rosagervej. Vandløbet er kanaliseret på denne strækning og har meget lidt fysisk variation. Foto: NIRAS 2021-03-29

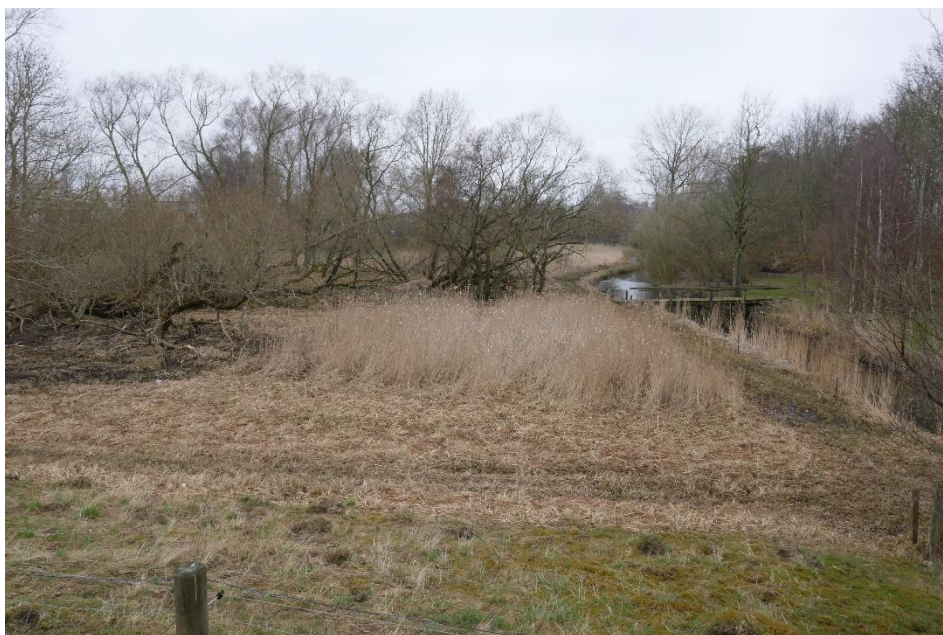
Figur 3-43: Nedstrøms Rosagervej ligger vandløbet fortsat forlagt til ådalens østlige kant. Området har tidligere været græsset men fremstår nu delvist tilvokset med rødel og pil. Vegetationen er domineret af rørgræs og tagrør. Foto: NIRAS 2021-03-29

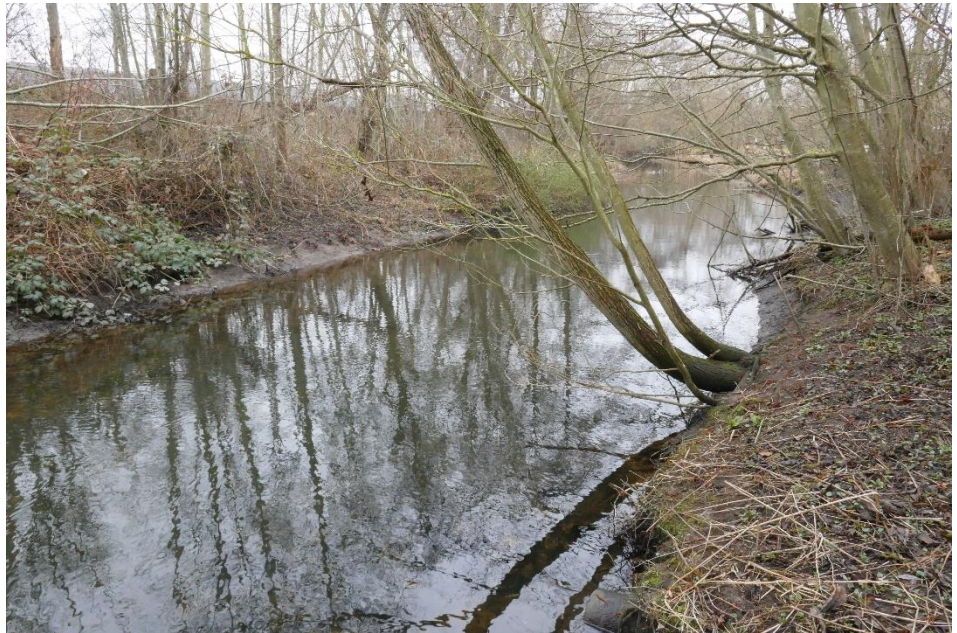
Figur 3-44: Ved Spangen opstrøms Priesesstræde er vandløbet fortsat kanaliseret, meget bredt og med ringe fysisk variation. Vandløbet er beskyttet fra begge sider og der er således ingen vegetation til at indsnævre vandløbet og skabe variation. Foto: NIRAS 2021-03-29

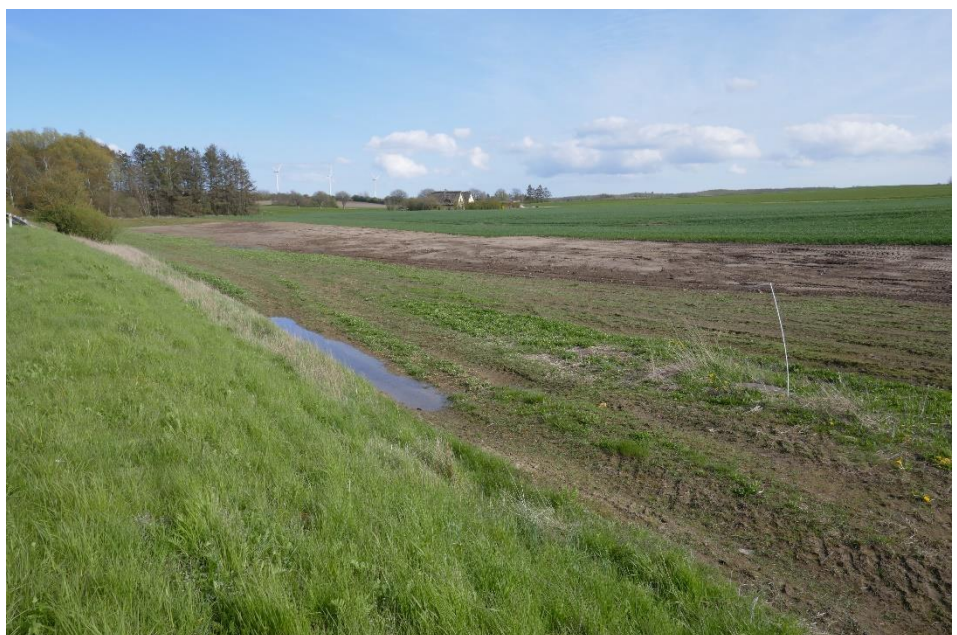
Figur 3-45: Rosagerbæk er rørlagt opstrøms Junghovedvej. Vandløbet løber parallelt med vejen oppe fra remisen der ses bagerst til venstre i fotoet. Foto: NIRAS 2021-05-08.

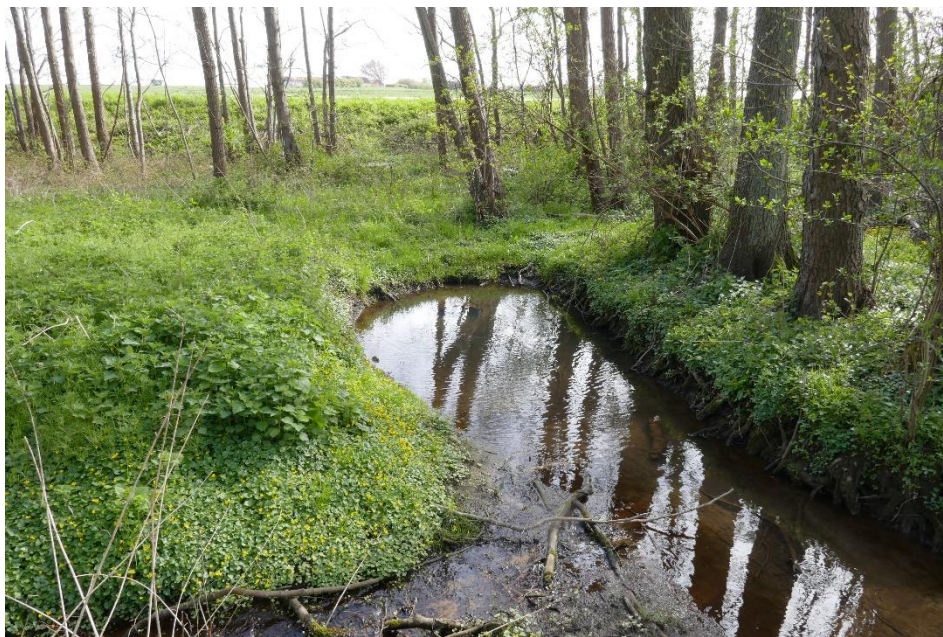
Figur 3-46: Udløbet til den åbne strækning nedstrøms Jungshovedvej er dykket. Foto: NIRAS 2021-05-08.

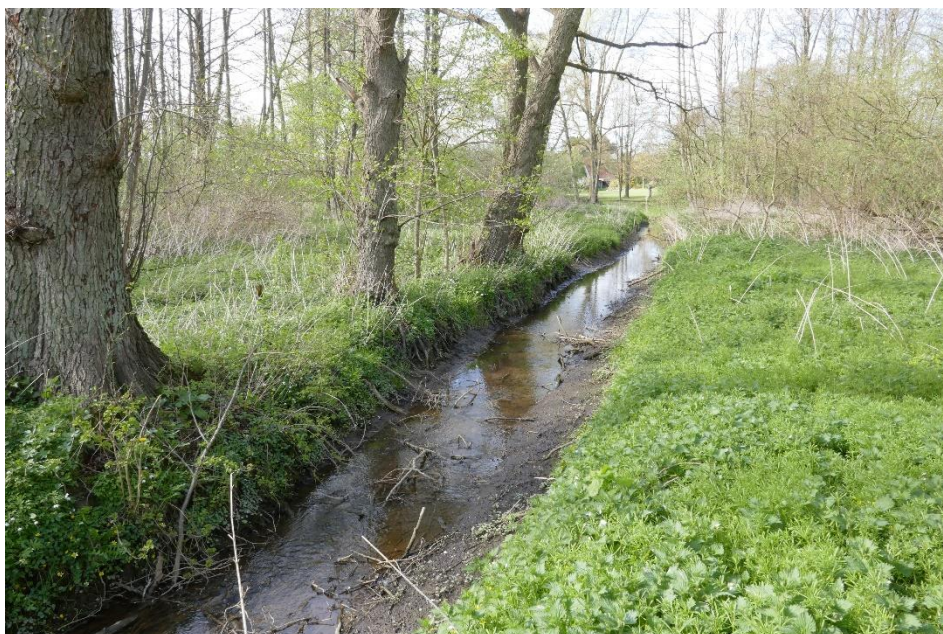
Figur 3-47: Den åbne strækning mellem Jungshovedvej og udløbet i Tubæk å løber gennem en elle-sump på venstre side og private haver på højre side. Vandløbet er overbredt, kanaliseret, har blød bund, meget ringe fald. Vandløbet er beskyttet fra begge sider og der er således ingen vegetation til at indsnævre vandløbet og skabe variation.

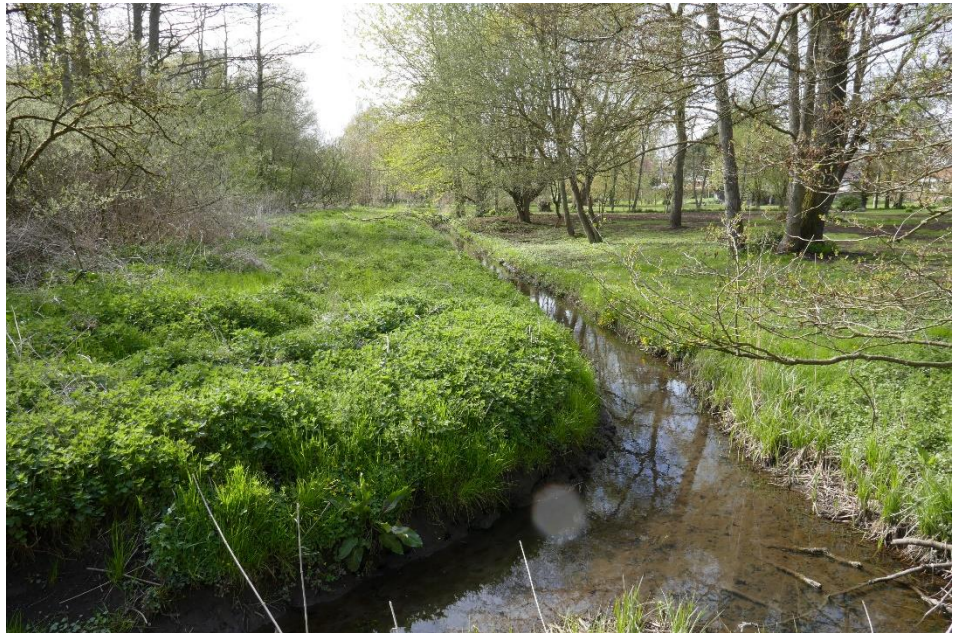
Figur 3-48: Den åbne strækning mellem Jungshovedvej og udløbet i Tubæk å løber gennem en elle-sump på venstre side og private haver på højre side. Vandløbet er kanaliseret, har blød bund, meget ringe fald. Vandløbet er beskyttet fra begge sider og der er således ingen vegetation til at indsnævre vandløbet og skabe variation.

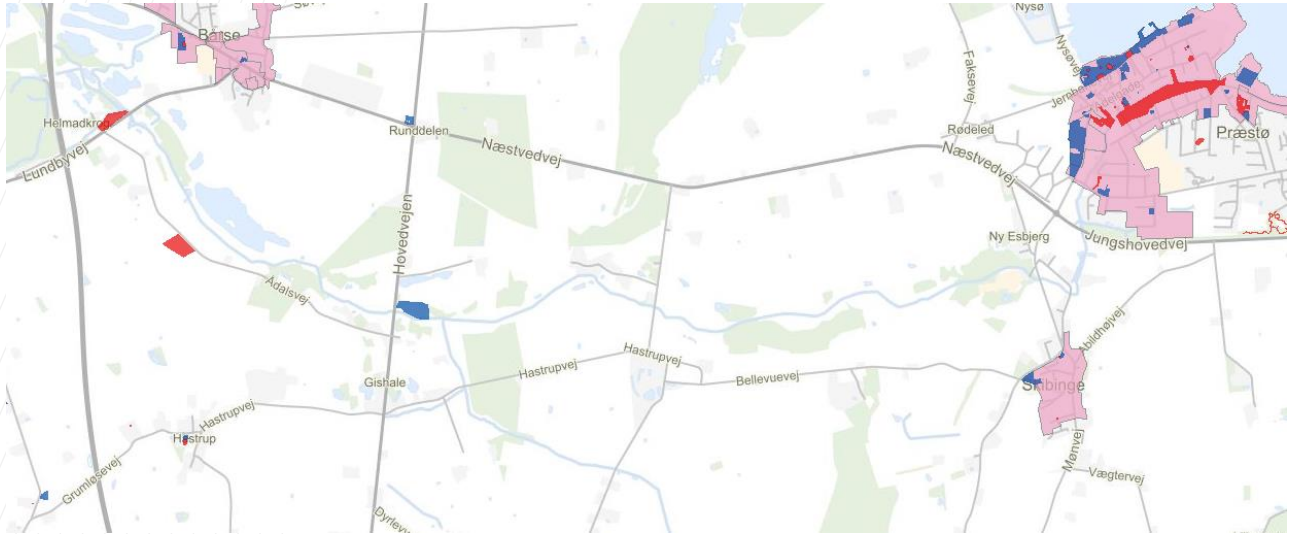
Figur 3-50: Jordforureninger kortlagt på V1 (blå) og V2 (rød) niveau. Områdeklassificering er markeret med lyserød. Data fra Danmarks Arealinformation. Baggrundskort fra SDFE.

Der er kendskab til både V1 og V2 kortlagte forureninger omkring projektstrækningen. Der er kun én forurening ned til vandløbet som ligger uden for selve Præstø by. De kortlagte forureninger dækker således kun relativt små arealer langs vandløbet og er ikke til hinder for gennemførelse af projektet, da projektet kan tilrettelægges så disse arealer ikke berøres. Ådalen på den sidste del af projektstrækningen nedstrøms Rosagervej inde i Præstø by er dog omfattet af

områdeklassificeringen. Flytning af jord over matrikelgrænser vil derfor kræve udtagning af jordprøver og udarbejdelse af tilladelser.

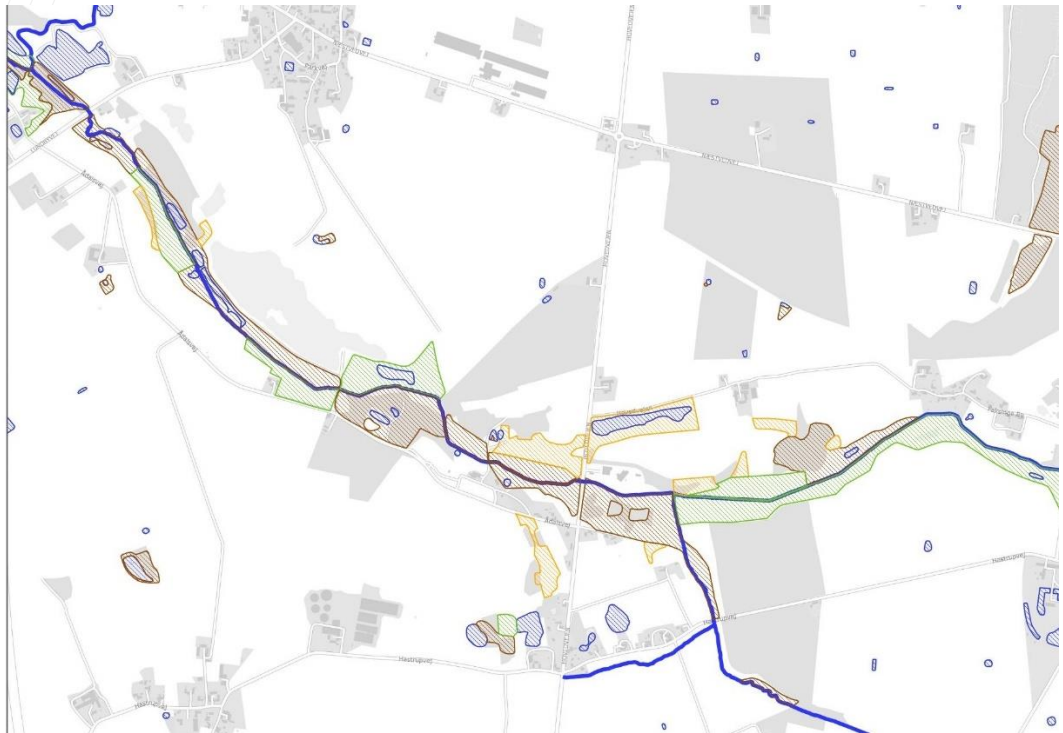
Figur 3-53: Arealer omkring projektstrækningen af Tubæk å systemet (vest) som er beskyttet af Naturbeskyttelseslovens §3. Data fra Danmarks Arealinformation. Baggrundskort: Skærmkort gråtoner fra SDFE.

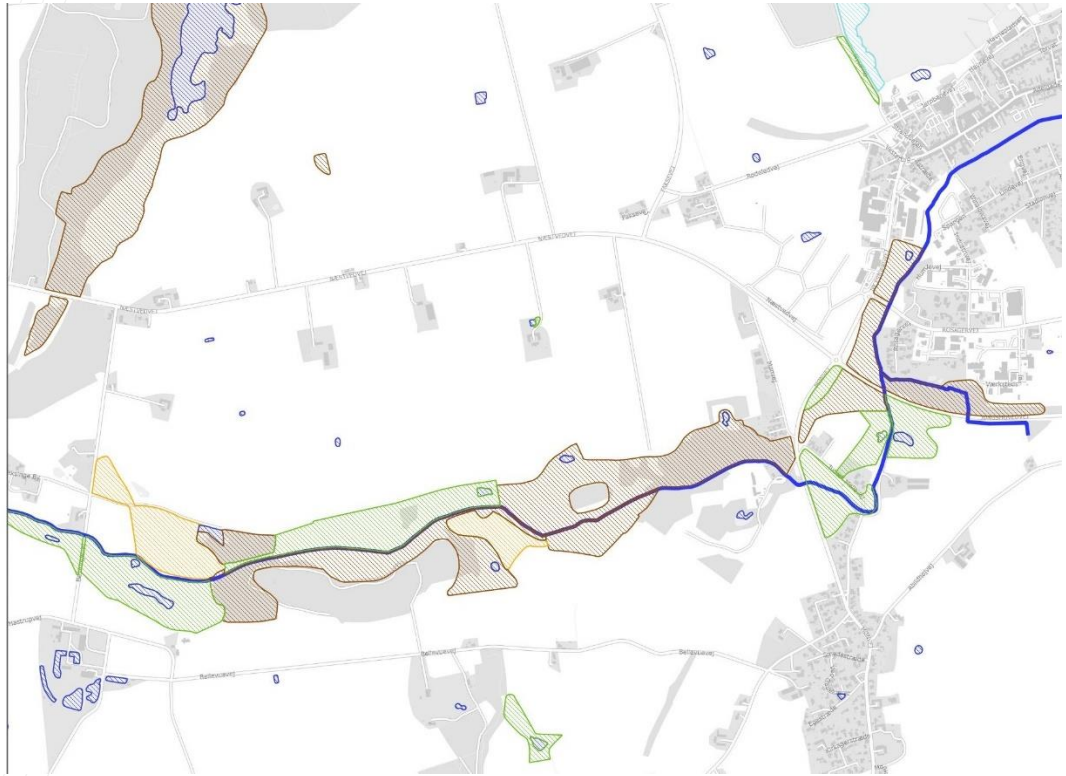
Figur 3-54: Arealer omkring projektstrækningen af Tubæk å systemet (øst) som er beskyttet af Naturbeskyttelseslovens §3. Data fra Danmarks Arealinformation. Baggrundskort: Skærmkort gråtoner fra SDFE.

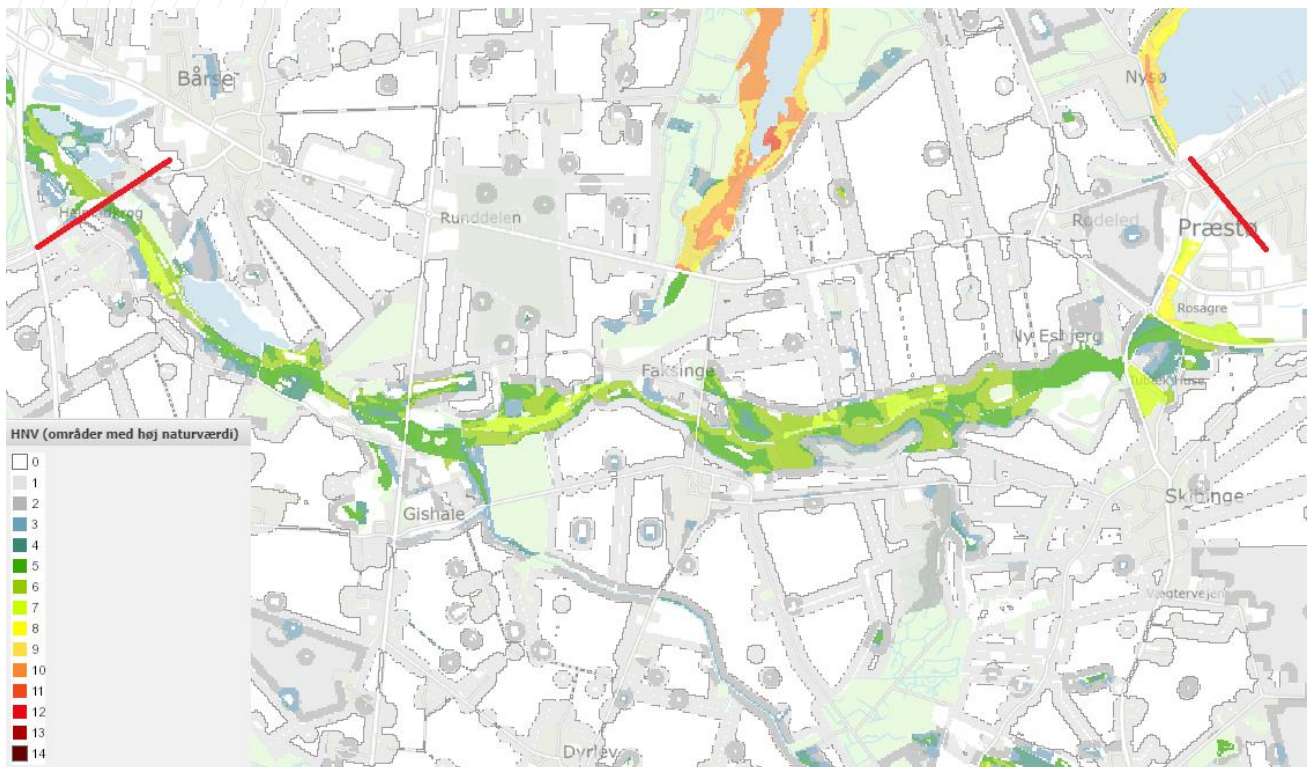
Figur 3-55: HNV (Høj naturværdi områder) i Ådalen omkring projektstrækningen. Start og slut af projektstrækningen er markeret med rød streg. Ådalen scorer på næsten hele strækningen 3-7. Det sidste stræk inde i byen skiller sig ud med en høj HNV på 8-9. Områderne omkring Even sø nord for projektstrækningen har til sammenligning en score på 8-10

En ændring af driften sammen med en genskabelse af en mere naturlig hydrologi i ådalen vurderes at være til gavn for de fugtige naturtyper i ådalen og forventes at kunne forbedre kvaliteten af specielt arealerne med eng naturtyper.

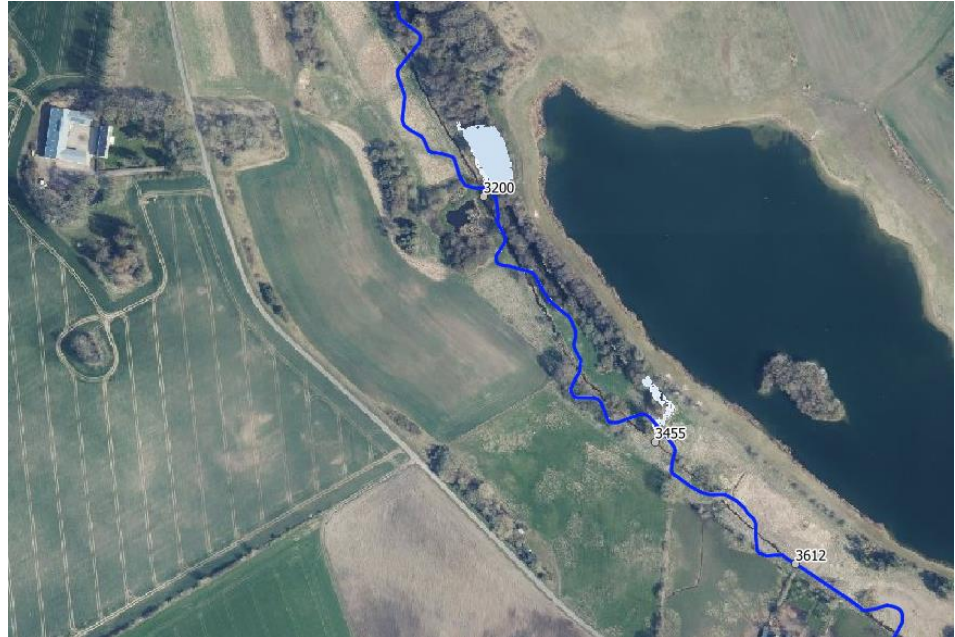
Figur 5-1: Udsnit af kort der viser beregnede vanddækkede områder ved en medianafstrømning i marts-maj. Baggrundskort: Ortofoto Quick 2021 (SDFE)

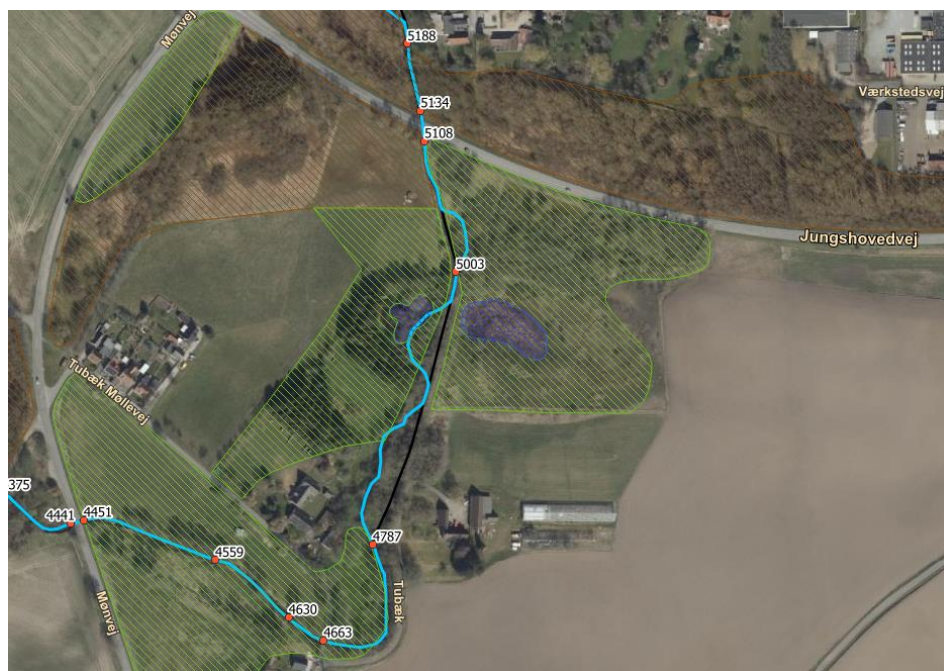
Figur 5-5: §3 beskyttelse af lavbundsarealerne v. Tubæk Å opstrøms Jungshovedvej. Arealet er beskyttet som sø (blå skravering) og eng (grøn skravering). Data fra Danmarks Miljøportal.

Arealet anvendes angiveligt til hestefold men henligger ellers udyrket hen. Arealet er beskyttet som NBL §3 sø og eng.

Afstrømningen fra vådområdet er ret begrænset, så etablering af en egentlig "geddefabrik" ved opstuvning af vandet og etablering af omløbsstryg vurderes ikke at være en mulighed. Det skal således undersøges nærmere om det er muligt at skabe forbindelse mellem vandløb og vådområde så de to vandspejl fremadrettet vil være sammenhængende ved større afstrømninger, på samme måde som man har dimensioneret klimasøen sydvest for Tubæk Å mellem den gamle Jernbanebro og Mønvej.
