## Svend Gønge Hallen (Opført 1984 – Energimærke C) Tilstandsrapport

Vordingborg Kommune  
5970-0260 Facilitetsundersøgelse  
Sværdborgvej 6, 4750 Lundby

04.07.2019

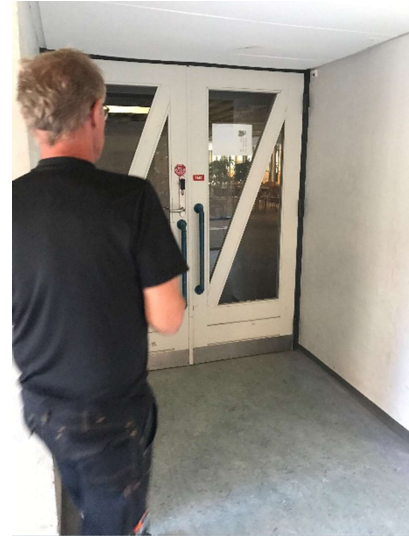
## Billede nr. 11

Tekst:  
Cafeteria er i rimelig stand og godt vedligeholdt. Det er muligt at følge aktiviteter i hallen.

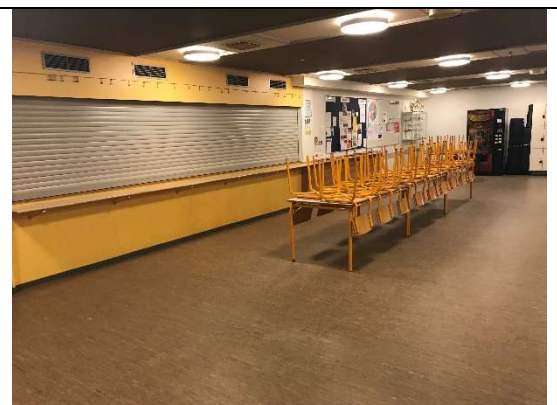
## Billede nr. 13

Tekst:  
Inventer er af ældre dato men vurderes i rimelig stand

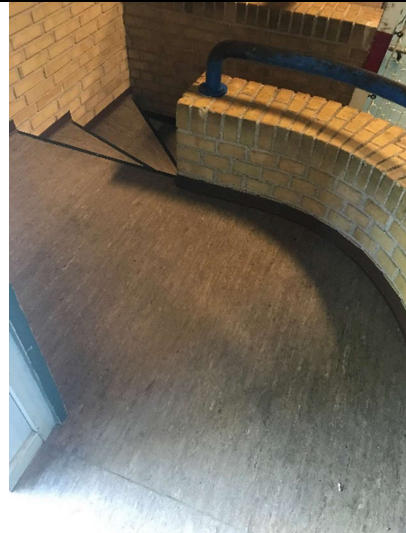
## Billede nr. 16

Tekst:  
Det er muligt at følge aktiviteter i hallen fra cafeteriet.

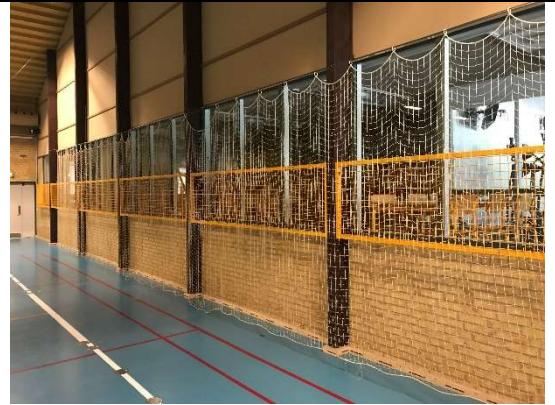
## Billede nr. 17

Tekst:  
Hallen er i rimelig stand og velholdt. Det var ikke muligt at vurdere om belysningen i hallen er udskiftet til LED, såfremt dette ikke er tilfældet, bør belysning udskiftes.

Udskiftning til LED belysning I alt kr. 380.000,00

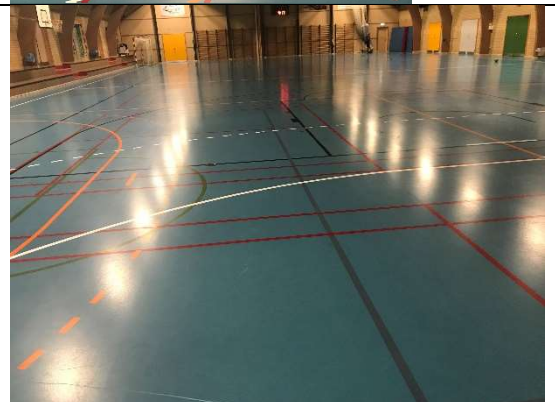
**Billede nr. 19**

**Tekst:**  
Flugtveje er hævet i niveau og uden niveaufri adgang.  
Der er dog flugtvej med niveaufri adgang i hver ende af hallen.  
Det skal sikres at dør i øst-gavl af hallen overholder krav til flugtvej.

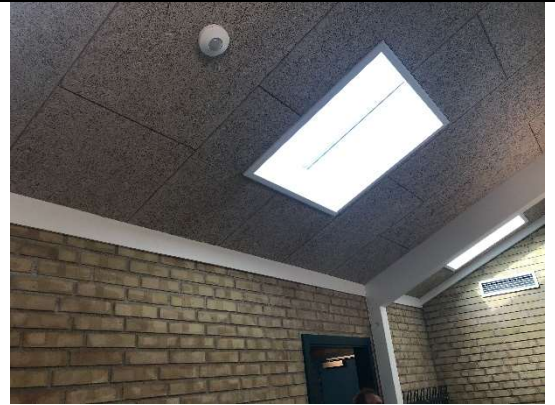
## Billede nr. 29

Tekst:  
Baderum er nyistandsatte.
