Vordingborghallen - Skoleparken 1, 4760 Vordingborg

<p>Ejendoms nr. 21096</p> <p>Matr.nr. 19a, Vordingborg Markjorde</p> <p>Benyttes: Idræt & arrangementer</p> <p>Bygningstype: Halanlæg</p> <p>Bevaringsværdi: Ikke registreret</p> <p>Opført år: 1941</p> <p>Bebygget areal: 1.555 m²</p> <p>Grund: 5.141 m²</p>	
<p>Baggrund : Bygværket er 5. maj 2022 besigtiget med henblik på en umiddelbar vurdering af tilstand, bevaringsværdi og anvendelse.</p> <p>Planforhold : Ejendommen er beliggende i byzone og er ikke omfattet af lokalplan.</p> <p>Beliggenhed : Vordingborghallen indgår i et symmetrisk aksialt anlæg, der forløber fra Kusevej, og også omfatter til, -og frakørselsveje og parkeringsplads.</p>

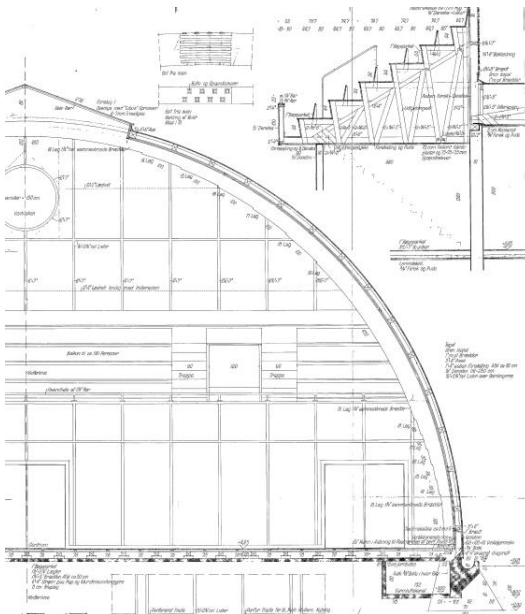
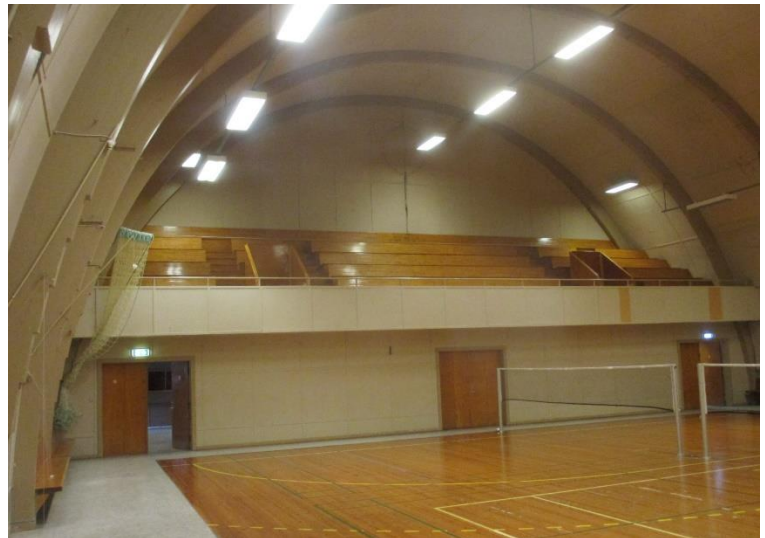
Bygningen er løbende vedligeholdt, og hallen ses at have nyere tagbeklædning, ligesom vinduer i lokaler omkring foyer og mod forplads også er nyere.

Det oprindelige ovenlys er formentlig nedtaget ved den seneste renovering.

Enkelte gulvbrædder i hallen er slidte, og bør skiftes.

Omklædnings-, -og bade faciliteter er af ældre dato, men ses at være intakte og funktionelle.

Samlet forekommer bygningen vel vedligeholdt og funktionel.

Det er oplyst at der har været tilfælde af vandindtrængning i tagkonstruktionen, hvorfor der vil være behov for en gennemgang og registrering af bygningens tilstand (MBH).
