Mønshallerne (Opført 1970 – 1980 - – Energiklasse E) Tilstandsrapport

Vordingborg Kommune
5970-0260 Facilitetsundersøgelse
Platanvej 40
4780 Stege

08.11.2019

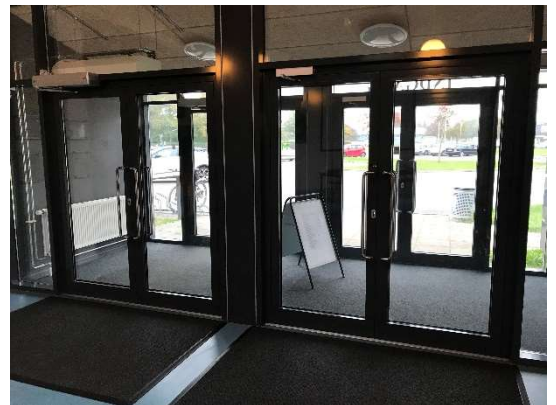
Billede nr. 08

Tekst:
Der er en stor og lys foyer med mange gode opholdsarealer og gode dagslys forhold.

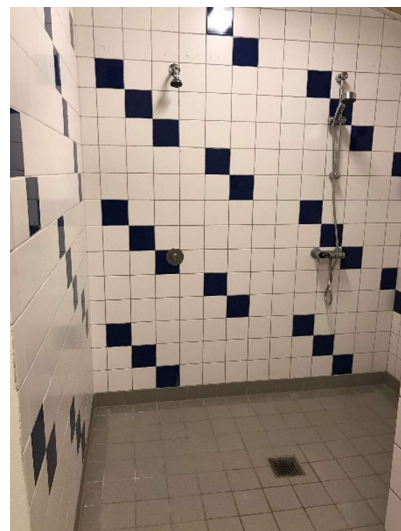
Billede nr. 51

Omkklædning i forbindelse med flexhallen er i god stand og vedligeholdt.

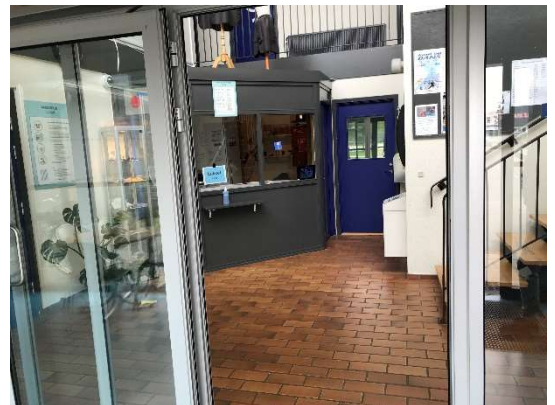
Billede nr. 57

Tekst:
Om end pladsen er trang er der opholdsområde ved indgang til svømmehal.

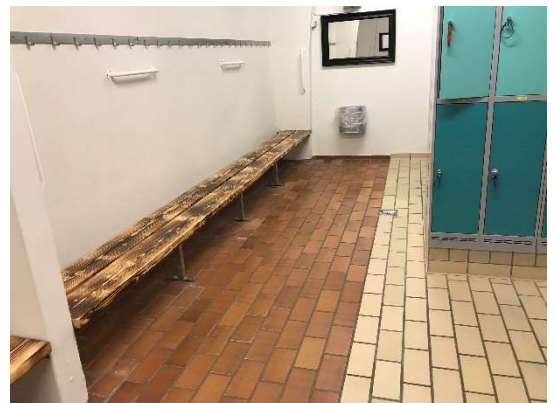
Billede nr. 64

Tekst:
Omkklædningsrum til svømmehallen er af ældre dato, men vurderes i god stand og godt vedligeholdt.
